Brand i byggnad Storås Altbo

Olycksundersökning

Brand i alternativboende
Storås Industrigata 11b Angered
Göteborg
Den 4 oktober 2012

Årssekvensnummer 2012006341

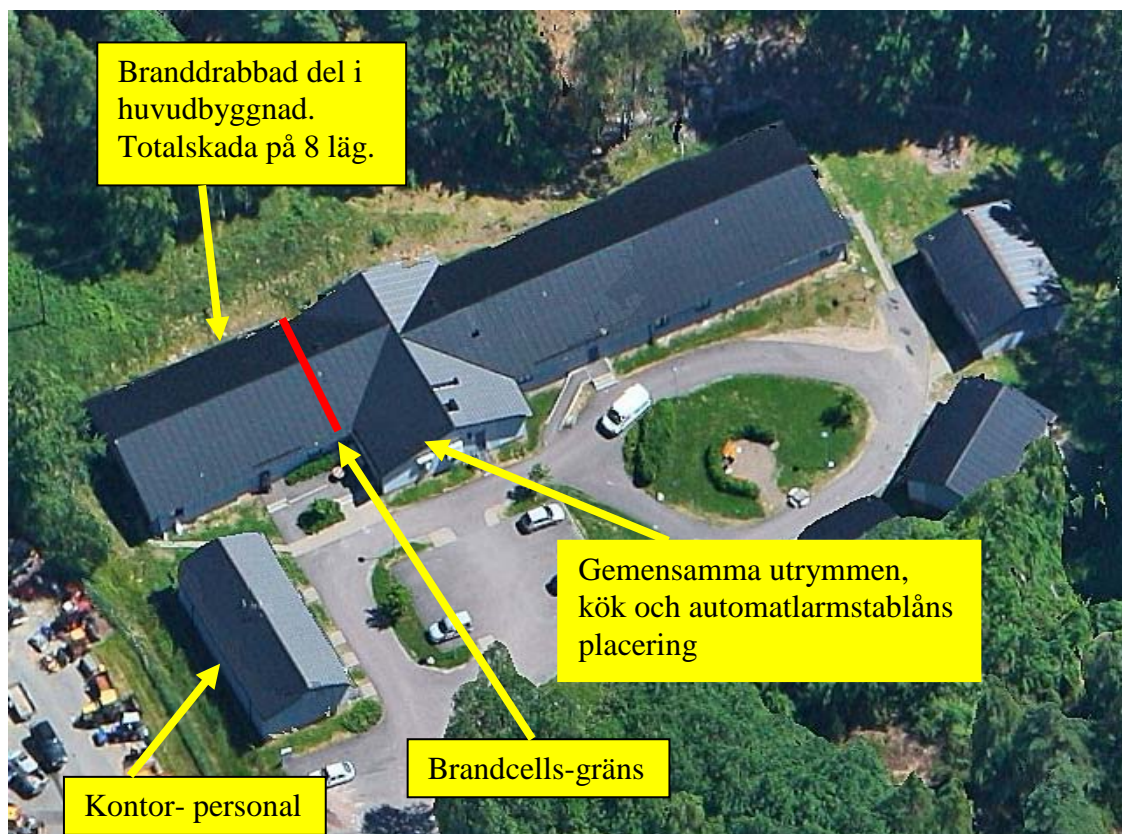
Altbo Storås är ett jour och korttidsboende som tar emot akut bostadslösa män och kvinnor som kan befinna sig i ett aktivt missbruk eller har psykosociala problem. Verksamheten drivs av Göteborgs Stad genom Social resursförvaltning. Det finns totalt sex byggnader på området, fem mindre och en större huvudbyggnad. Boende finns för 42 personer, fördelat på 38 rum. Det var i den norra flygeln på huvudbyggnaden som branden startade och totalt åtta lägenheter blev totalförstörda. (Bild 1)

Bild 1. Anläggningen Storås Altbo

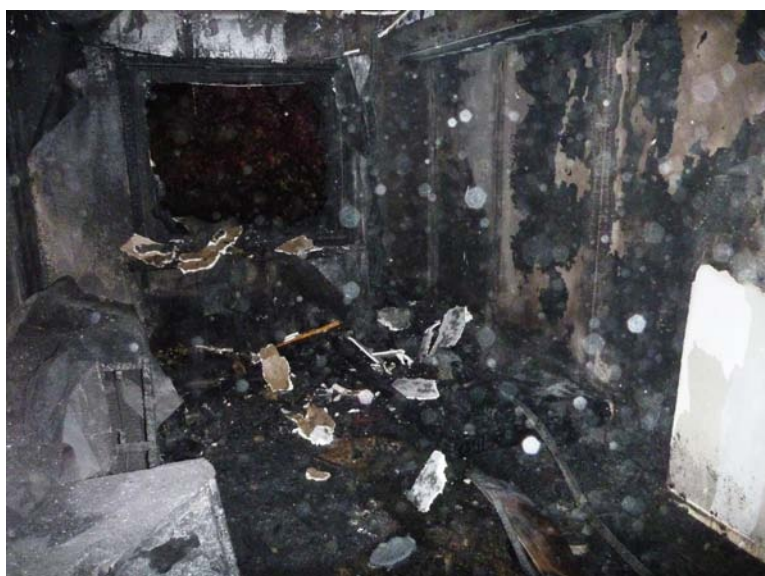
Polisens tekniker har gjort en undersökning av platsen. Tagit en del prover som har skickats till SKL för analys och bedömning, bl.a. har det spårats brännbar vätska i en mindre mängd runt sängplatsen. Startplats för branden har bedömts till sängen alt. runt eller under sängen. Polisens tekniker arbetar utifrån metoden att utesluta orsaker, fram tills man har en bevisad eller trolig orsak. I detta fall har man inte kunnat styrka någon orsak, däremot har man uteslutit att det kunde bero på elfel. En anledning som försvårat undersökningen var att rummet nästan var totalt utbränt. (Bild 2)

Bild 2. Rum 5 där branden startade.

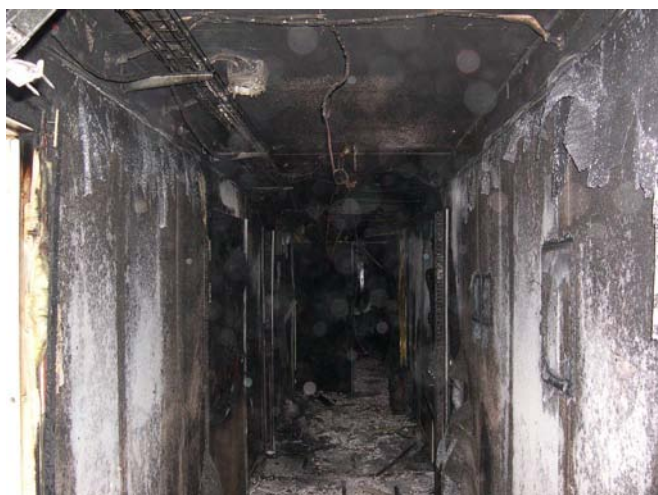
Rökdykare trängde in i korridoren, möttes av ett kraftigt brandförlopp och påbörjade släckning. När de kylde brandgaserna så användes förhöjt lågtryck. Detta gav bra effekt och uppfattades som positivt. Det gick åt en liten vattenmängd för att nå ett bra resultat. Släckningen av korridor och lägenhet 5 samt genomsök av hela utrymmet gick väldigt snabbt. I den brandutsatta delen av byggnaden säkerställdes det att inga personer var kvar. (Bild 3)

Bild 3. Korridor sett från angreppsväg

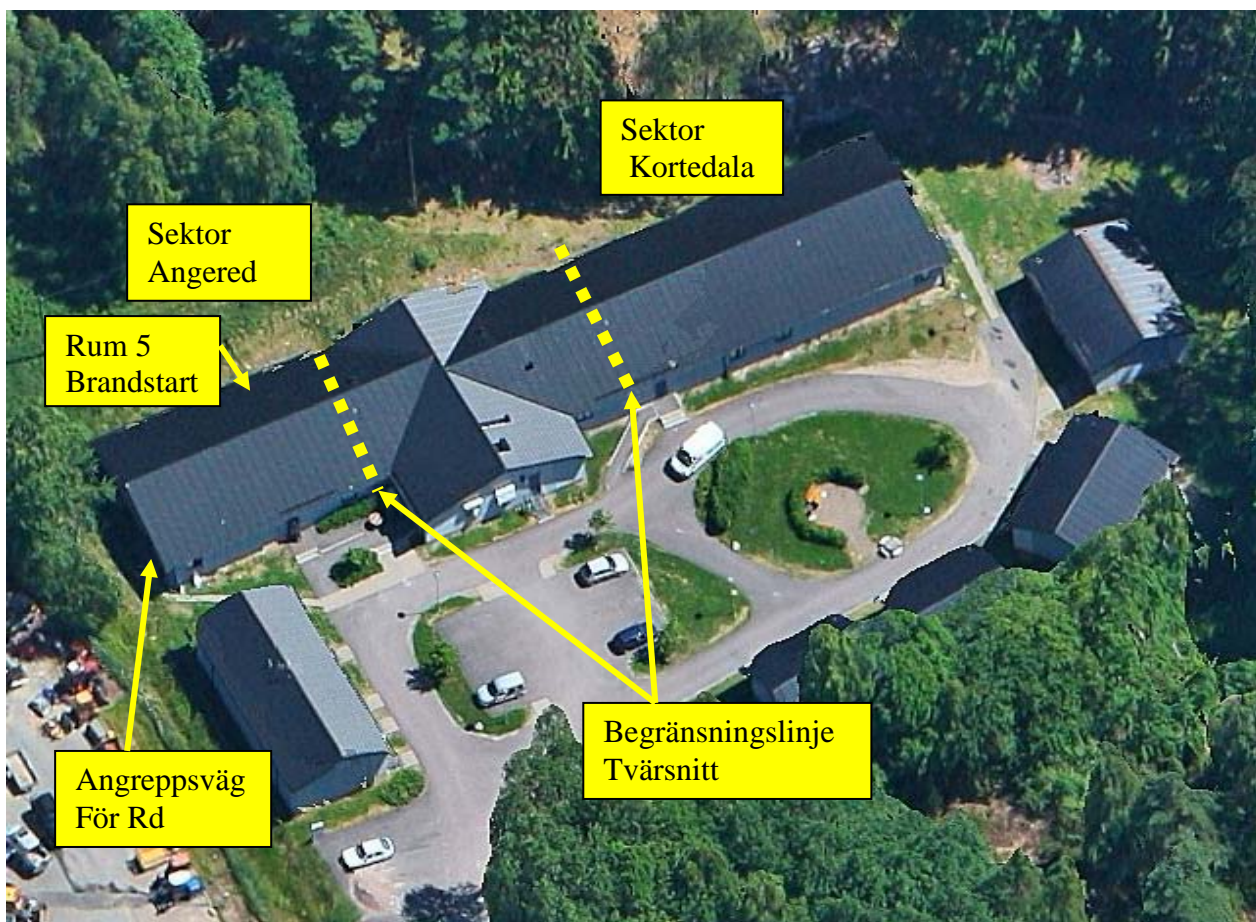
- Norra delen av byggnaden. (Angereds sektor)
Brandsläckning via rökdykning av redan insatt personal.
Håltagning på taket (Tvärsnitt från takfot till takfot) av personal som kom med VE och HE från Angereds station.
HE användes som belysningsmast.
(Bild 4)
- Södra delen av byggnaden. (Kortedalas sektor)
Genomsök med rökdykare i den delen av byggnaden.
Håltagning på taket (Tvärsnitt från takfot till takfot) samt säkra vattentillgången med hjälp av Kortedalas VE som anlände lite senare.
(Bild 4)

Bild 4 Huvudbyggnad. Som visar sektorindelning och utförda begränsningslinjer via håltagning/tvärsnitt.

- En första begränsningslinje (Tvärsnitt) på norra byggnadsdelen, vid brandcellsgräns. Detta gjorde man för att avlasta vindsutrymmet från varma brandgaser och förhindra brandspridning. (Se bild 4)

- En andra begränsningslinje (Tvärsnitt) ca 20 meter längre bort på den södra byggnadsdelen. Detta gjorde man för att säkerställa att det inte fanns varma brandgaser i hela byggnadens vindsutrymme. (Se bild 4)

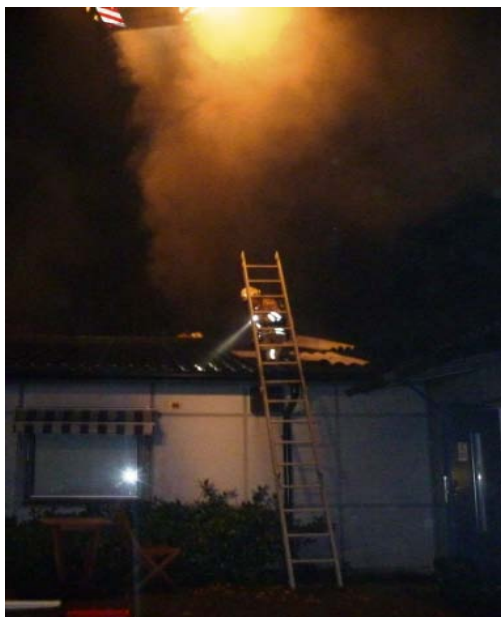
- Bedömning gjordes av StL (RL) att de resurser som anlänt först kunde klara av att påbörja livräddning, brandsläckning via rökdykning. Därefter behövdes mer resurser för att klara av de taktiska val som StL bestämt sig för. Resursframställan gjordes i form av ytterligare två RE, en HE och en VE.
- Riskbedömning gjordes vid rökdykarinsatsen. Bedömningen blev normal risknivå pga. kort inträngningsväg och att frånluft fanns. Riskbedömning gjordes även vid takarbetet. Bedömningen blev att det inte behövdes använda någon säkringsutrustning på taket, risken att falla från taket var godtagbar. Det var ingen besvärlig lutning, god belysning (HE), bra fotgrepp och ingen nämnvärd hög fallhöjd. (bild 5)

I RSG's instruktion för höjdarbete finns det en definition av arbete på höjd. RSG anger inte någon specifik höjdnivå för att instruktionen ska gälla. Det är riskbedömningen vid det aktuella tillfället som avgör hur arbetet skall bedrivas för att säkerställa att skada genom fall förebyggs. RSG's personal skall i normalfallet vara säkrade vid arbete på höjd. Om arbetsledningen bedömt att säkerhetsutrustning inte behöver användas, skall en riskbedömning genomföras vid varje enskilt tillfälle. Denna riskbedömning skall dokumenteras skriftligt. Enligt egen utsago av StL gjordes en riskbedömning, men det saknades dokumentation.

Bild 5. Takarbete på huvudbyggnaden
