Undersökningsprotokoll

Händelse: Brand i lägenhet

Adress: Anderstorp

Datum, tid: 2012-11-23 kl 07:23

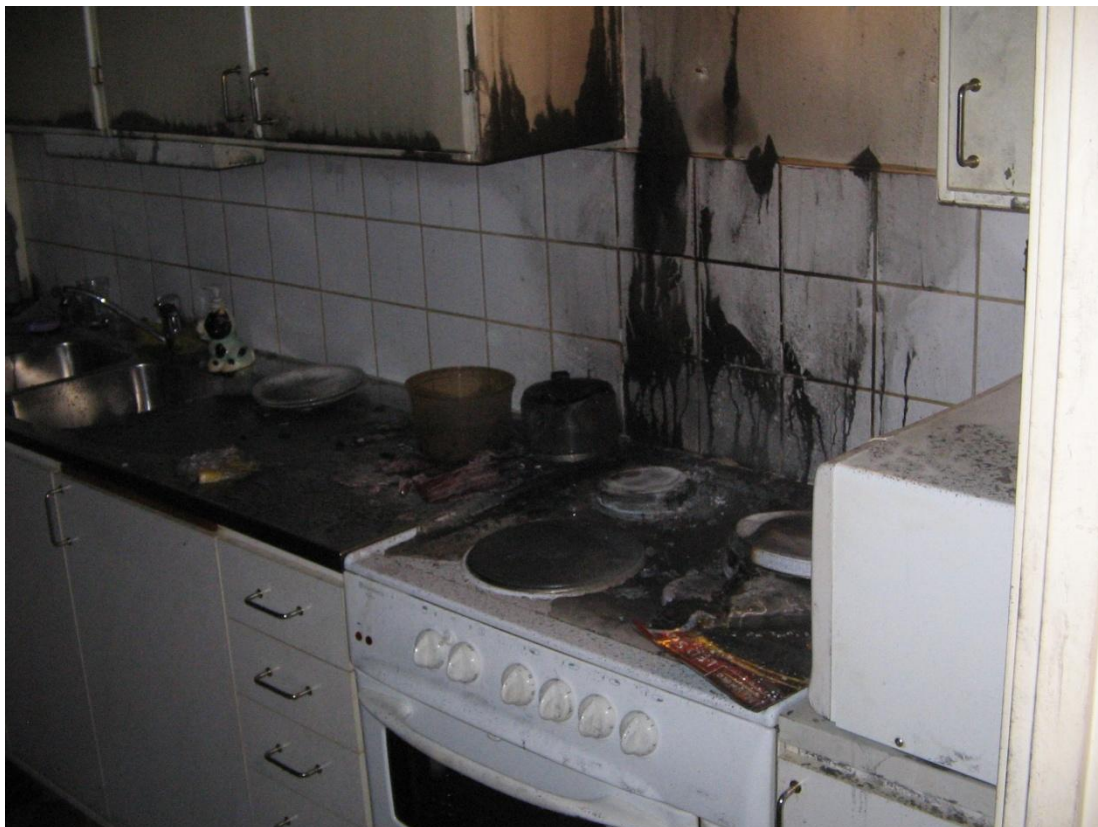
Hela lägenheten är rökskadad. Det finns värmeskador på nederdelen av de köksskåp som är placerat till vänster om spisen. På spisen finns rester av någon form av elektrisk hushållsapparat med värmeplatta. Lägenheten har ingen spis/fläktkåpa, däremot finns utsug ovanför spisen. Området kring spisen bedöms med stöd av brandbilden utgöra primärbrandområde.

Bild 1. Köket med brandrester invid spisen.

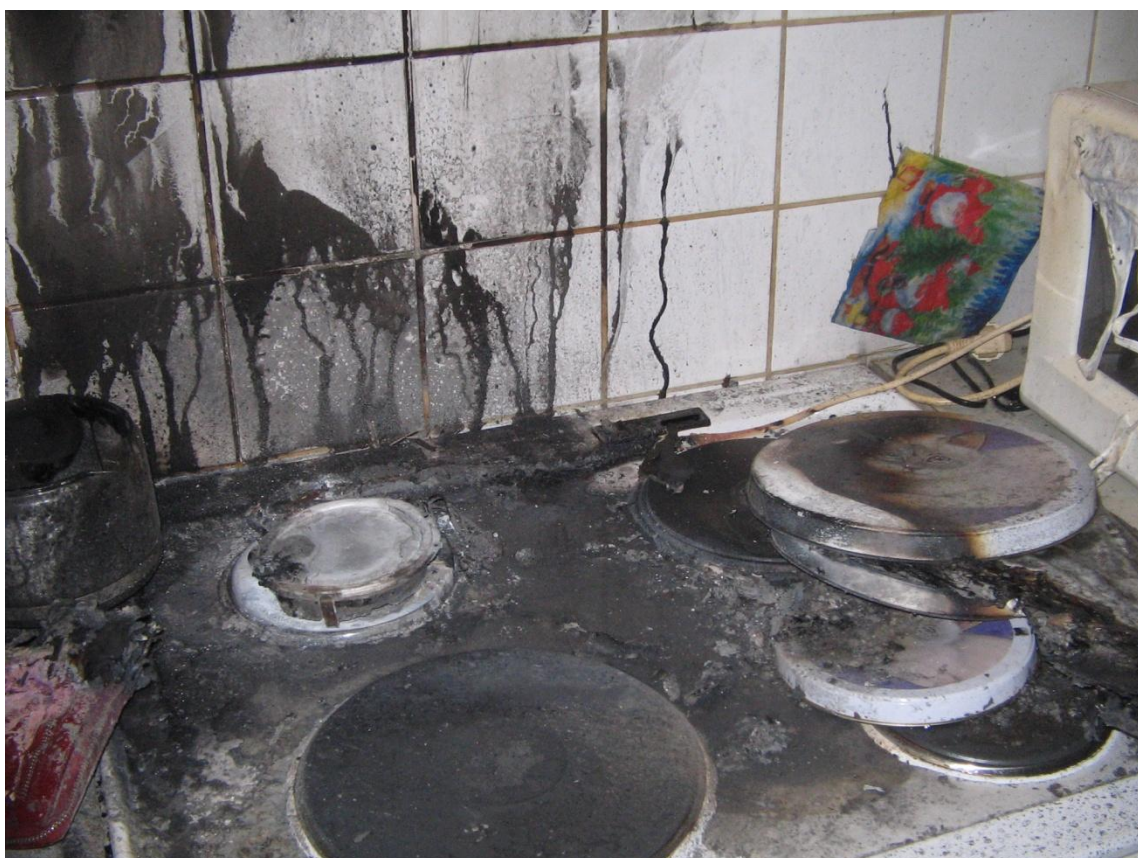
Utredningen ger att branden orsakats av att en hushållsapparat stått på spisen samtidigt som en av spisp Plattorna varit påslagen. Genom att branden upptäcktes tidigt och att

Bild 2. Spisen med rester av någon form av värmeplatta.

För att förhindra denna typ av bränder skulle man kunna installera en spis med induktionshäll;
