Medelpads Räddningstjänstförbund

Olycksutredning 2013-03-19

Olycksutredning om byggnadstekniskt brandskydd

Brand i restaurangkök Regementsvägen Sundsvall

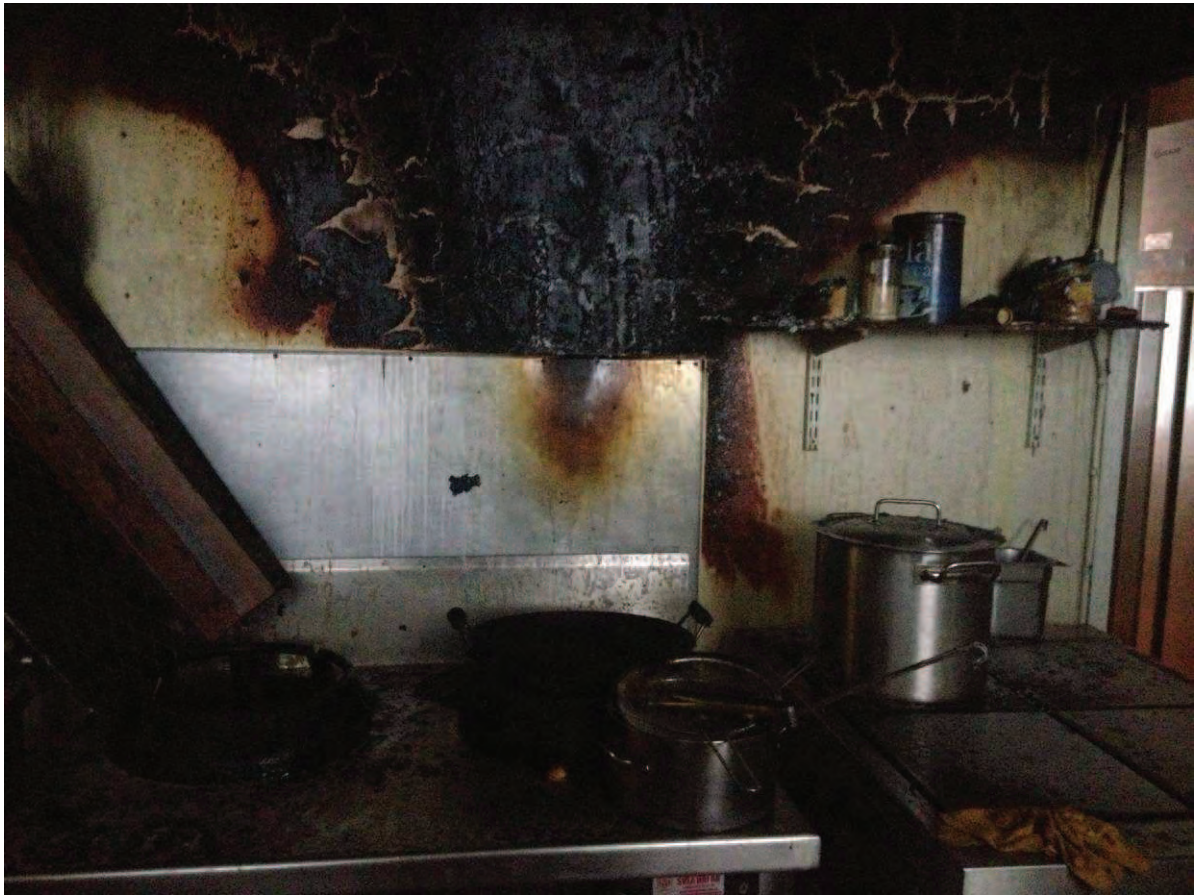
Det är oklart om den person han lämnade över till den här dagen visste om risker med olja på spisen under en längre tid. I bildbilagan finns det bilder på hur branden i kastrullen belastat den bakomliggande väggen.

Figur 1 Den här bilden visar hur kraftig branden varit på spisen. Vid min brandplatsundersökning så var allting bortburet av saneringsföretaget. Jag har inte sett den "köksfläkt" som var installerad i köket. Jag tror att branden pågått flera minuter.

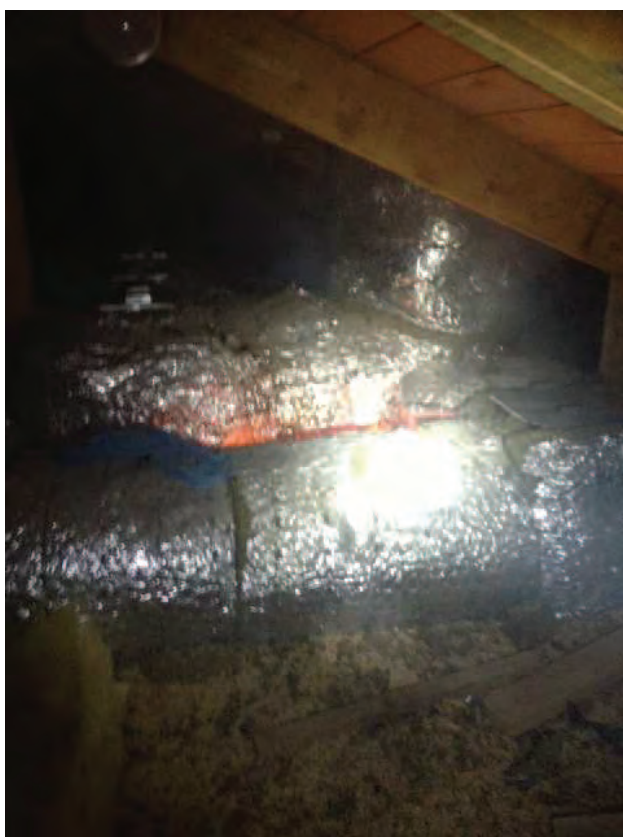
Till vänster: Vid kontroll på vinden syns det att brinner, det orangea är eld som reflekterar i folien på isoleringen.

Ovan: Det blir ett drygt jobb att frilägga ventilationskanalerna. De är dubbelt isolerade och fackmannamässigt utfört. Ändå duger det inte.

En liten sticklåga vid kabeln som hänger från eldosan.

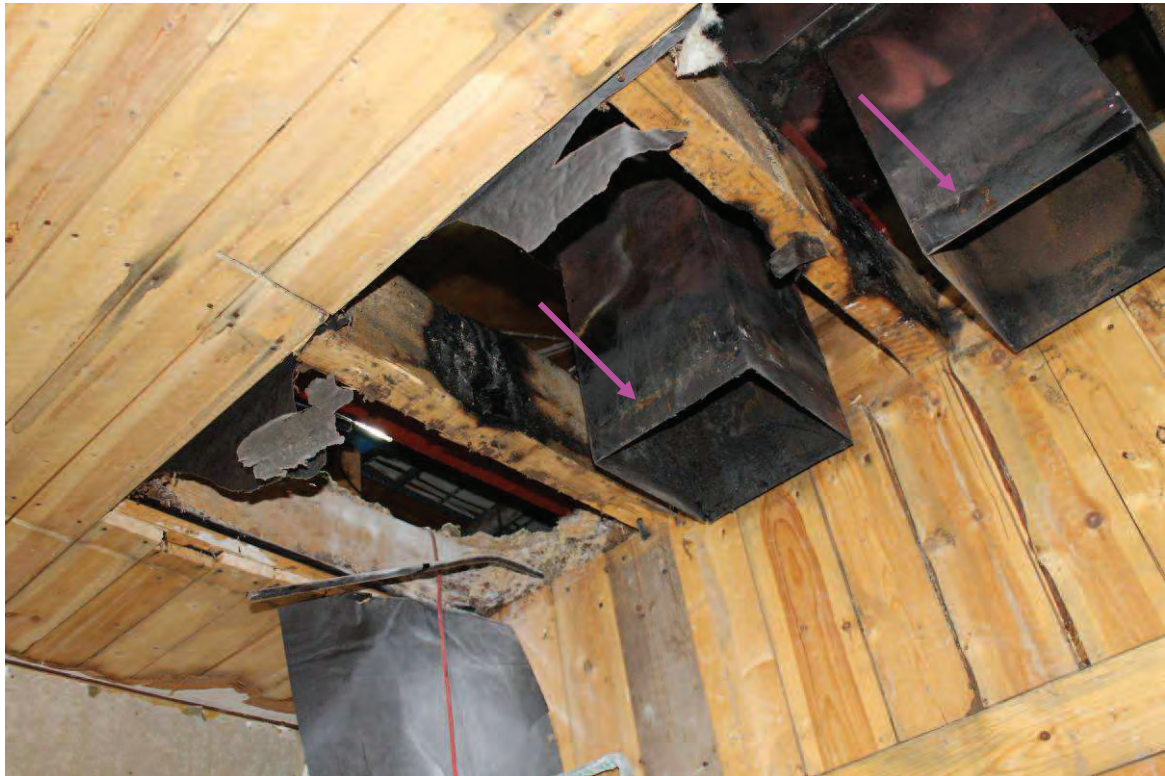
Sekundära orsaker är nog ventilationens utformning och isoleringen av rören, isoleringen har inte hindrat värmestrålning och sticklågor. Ventilation har skarvar i genomföringarna genom innertak och rören går väldigt lite omlott. I bildbilagan finns det bilder som förklarar hur förloppet har varit. När jag undersöker så är det tydligt att värmen som antänder takstolar, innertak och yttertak har kommit från ventilationsrören.

Om rören hade gått omlott längre och om skarven varit ovanför underramarna, istället för i det isolerade utrymmet mellan underramarna i takstolen, hade man möjligtvis förhindrat brandspridning till takstolen.

Figur 3 Vid pilarna syns det en rand, den visar hur mycket plåtrören gått omlott. Jag skulle vilja att de brännbara delarna var inklädda med gips och att rören gått omlott så att skarven legat ovan takstolarna. Då hade inte takstolen blivit utsatt för brand.

Jag rekommenderar att man gör så att rören går mer omlott än förut.

- Rören skall gå mer omlott än 5 cm som de gjorde vid den här branden.
- Röränden för det utanpåliggande röret skall ligga ovanför underramen på takstolen.
- Brännbara ytor skall skyddas av tändskyddande beklädnad vid genomföringar som innertak och yttertak.
- För att enklare och snabbare kunna släcka en eventuell brand bör det finnas brandsläckare närheten av köket

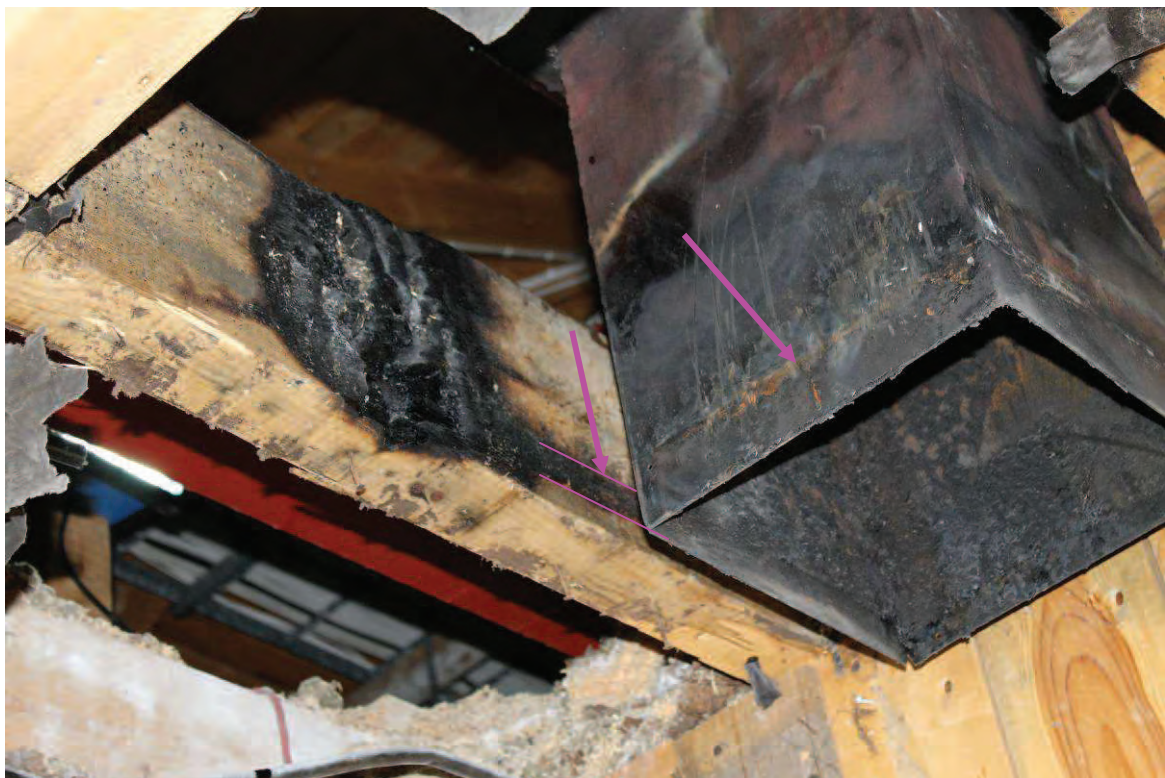
Det syns även att det är en bränd rand på takstolen jäms med skarven på ventilationsrören. Isoleringen har inte kunnat hindra den värme som uppstått i ventilationen vid branden att belasta den bärande konstruktionen i huset vilket den är avsedd att göra.

Figur 4 Den vågräta linjen på röret sammanfaller med den vågräta brända linjen på takstolens underram.

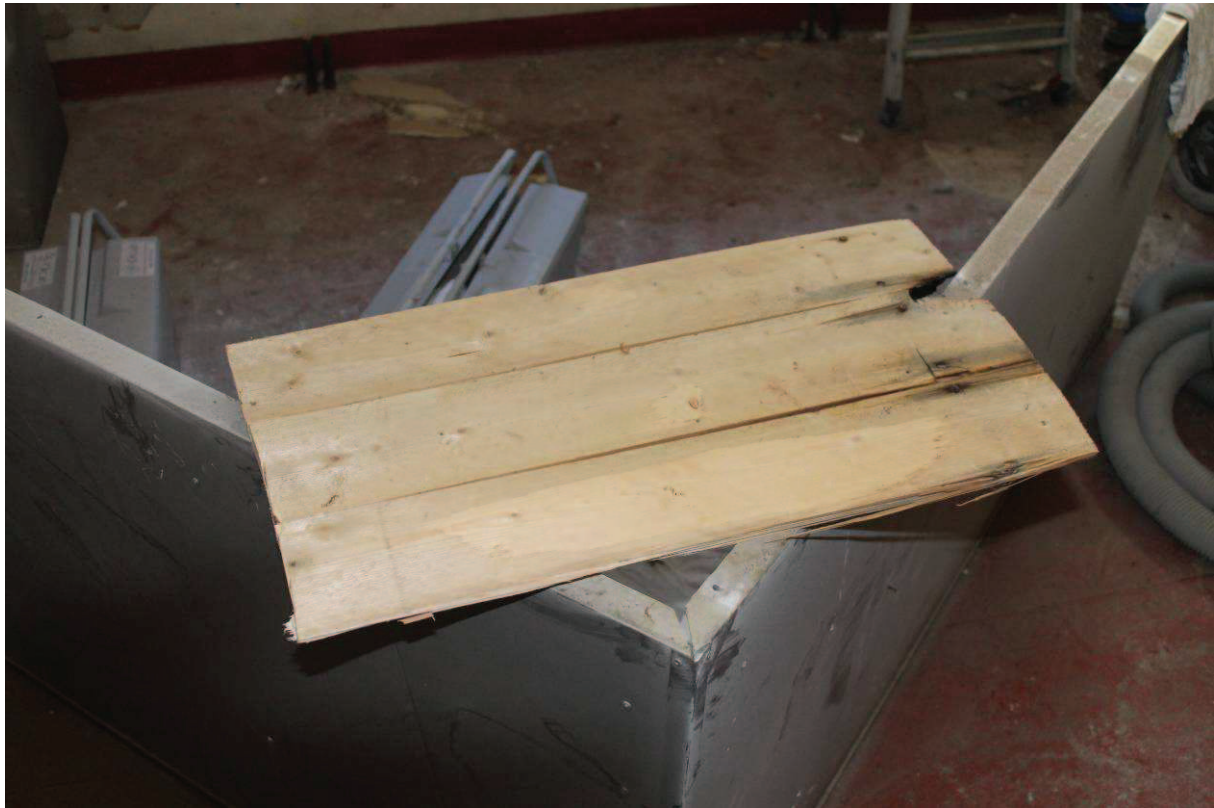
Det syns på innertaket råspont att det inte har varit någon brandskada på den sida som är mot köket, brandskadan är på den sida som vetter mot vinden.

Figur 5 Jag hittade tre bräder som hade suttit mot ventilationen vid figur 4. Ytan som var mot det gipsade innertaket är helt obränd.....

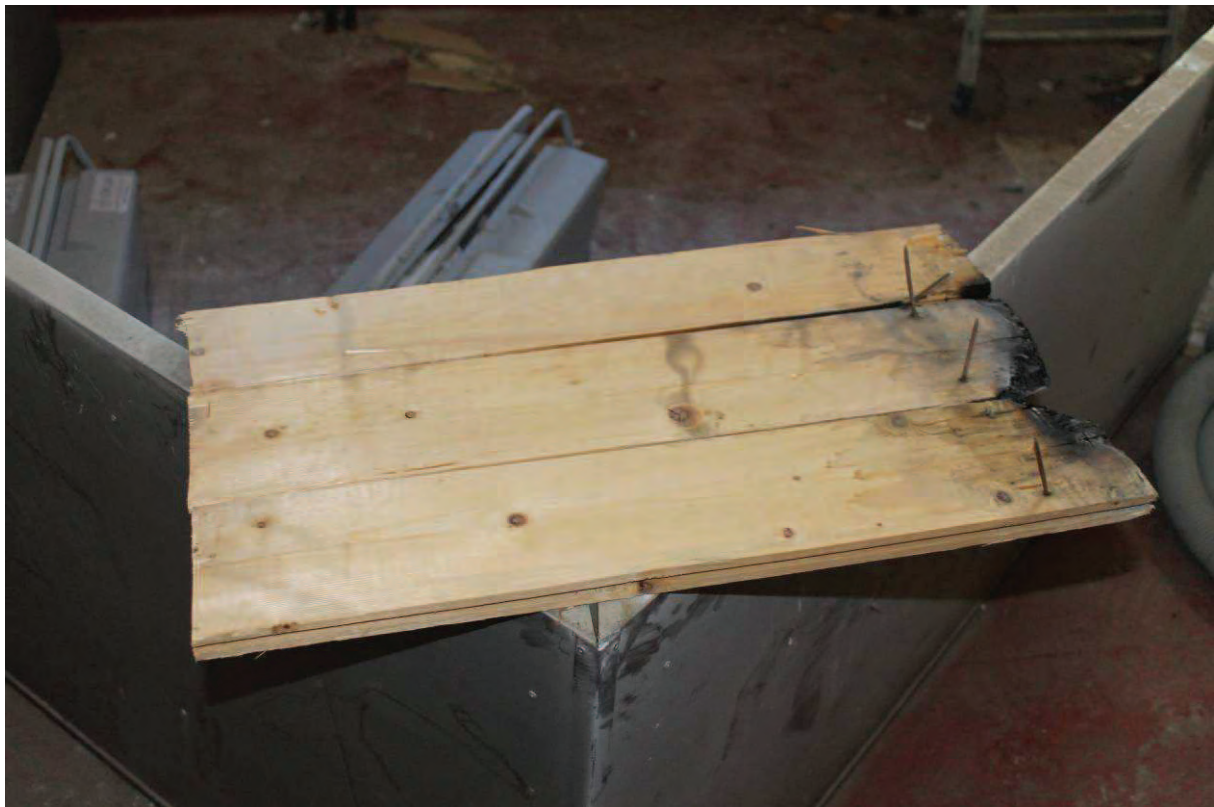
.....men om jag vänder på bräderna så ser jag att branden kommit uppifrån och ner mot råsponten. Ändarna har varit ca 5 cm från ventilationsröret. Brandskadan i åsarna sammanfaller med brandskadan i råsponten.

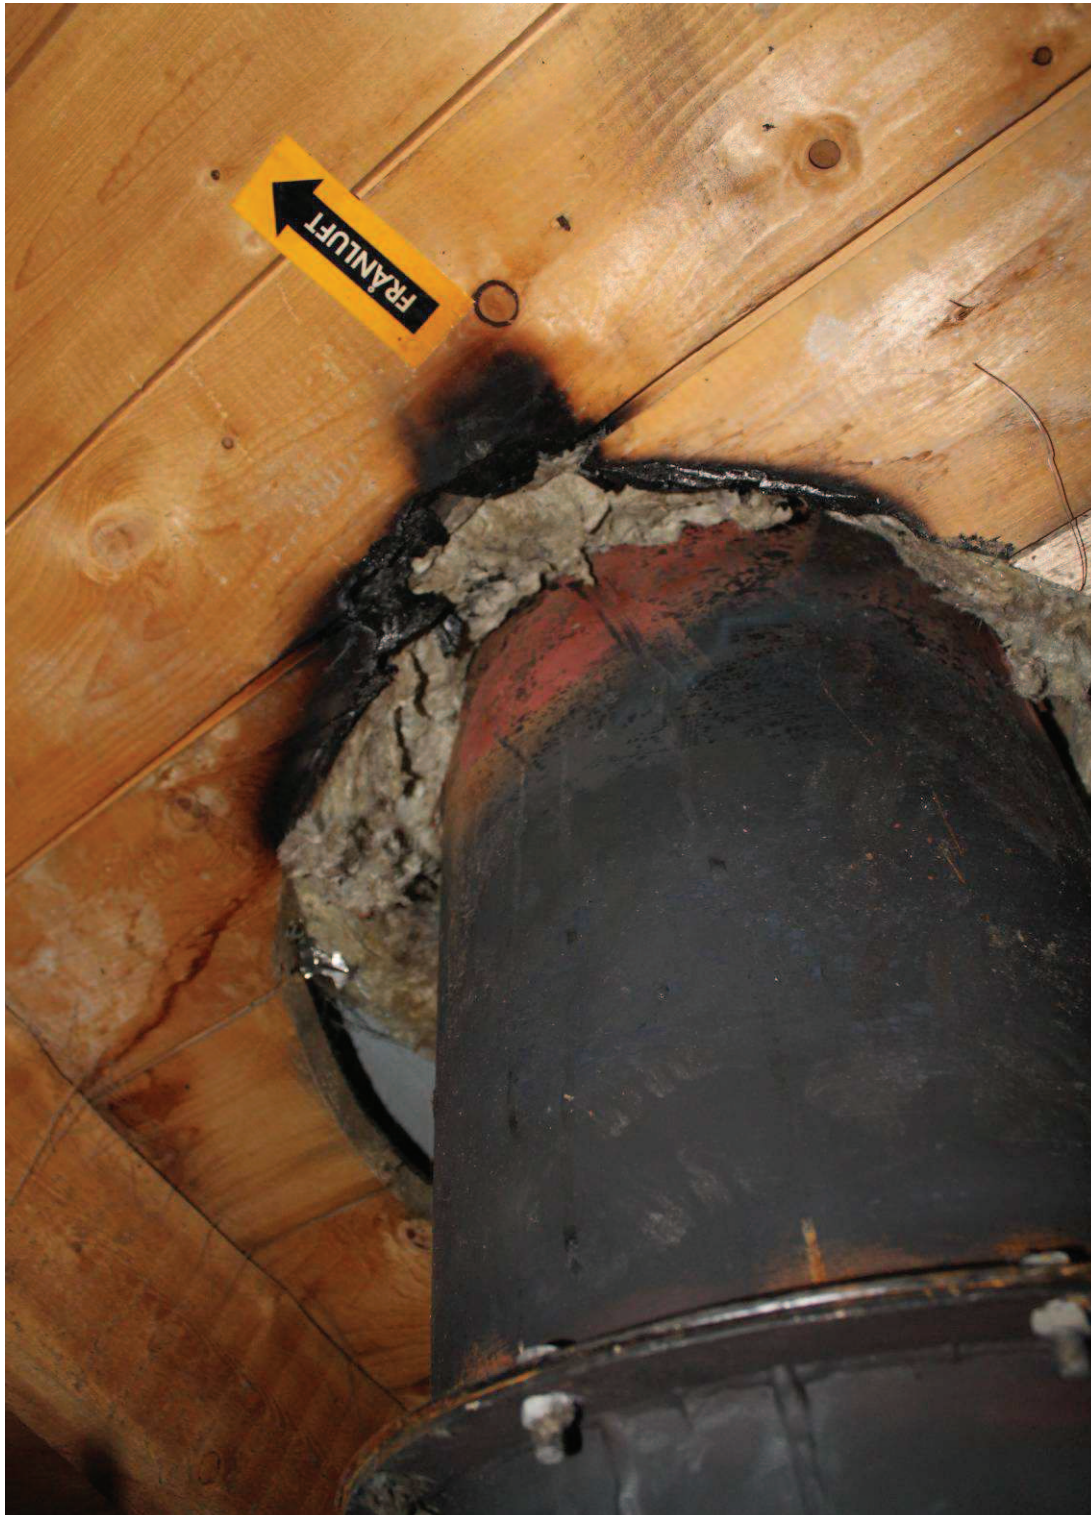
Under yttertaket finns en rörskarv, jag tror inte att det är sticklågor från rörskarven som gjort brandskadan i yttertaket, det är nog strålningsvärmen som antänt taket trots att avståndet är ca 10 cm och att röret varit isolerat.

Figur 6 Det är tydligt att röret går lite för nära råsponten i yttertaket. Avståndet verkar vara större bortom röret och där har det klarat sig från antändning. Innan branden var det här röret rödmålat. Det har varit brand i röret ända till genomföringen genom yttertak.

Vid mitt tredje besök på brandplatsen träffar jag snickarna som nu håller på att återställa köket. Dom frågar mig om hur de skall göra för att inte samma skada skall kunna ske igen. Jag rekommenderar att man gipsar takstolarna vid genomföringarna. Jag vill också att man gipsar genomföringen vid yttertaket så att man får en tändskyddande beklädnad som kan ta strålningsvärme och sticklågor.

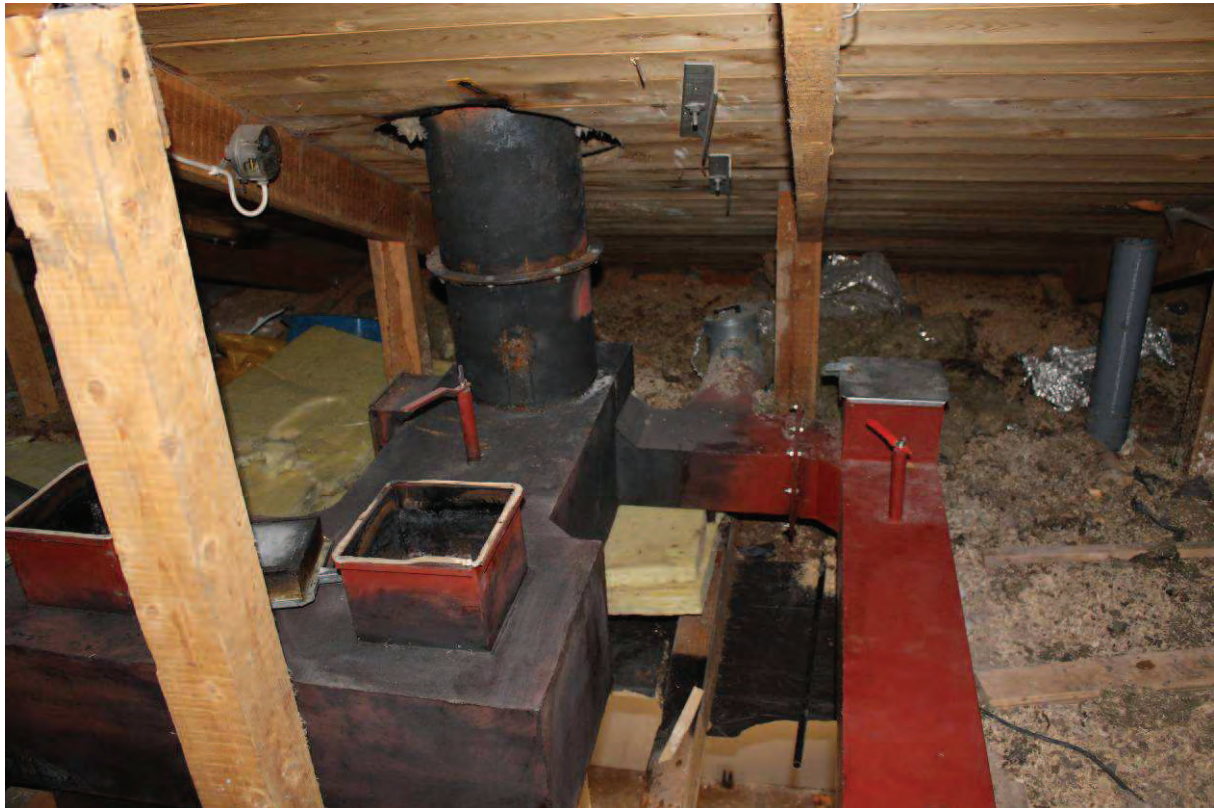
Figur 7 En översiktbild visar ventilationsanläggningen på vinden. Den var vid brandtillfället isolerad med stenullsmattor i dubbla lager. All färg är i det närmaste bortbränd. Det röda röret med spjäll går till köksfläkten i angränsande rum. Figur 2 visar hur installationen såg ut vid brandtillfället.

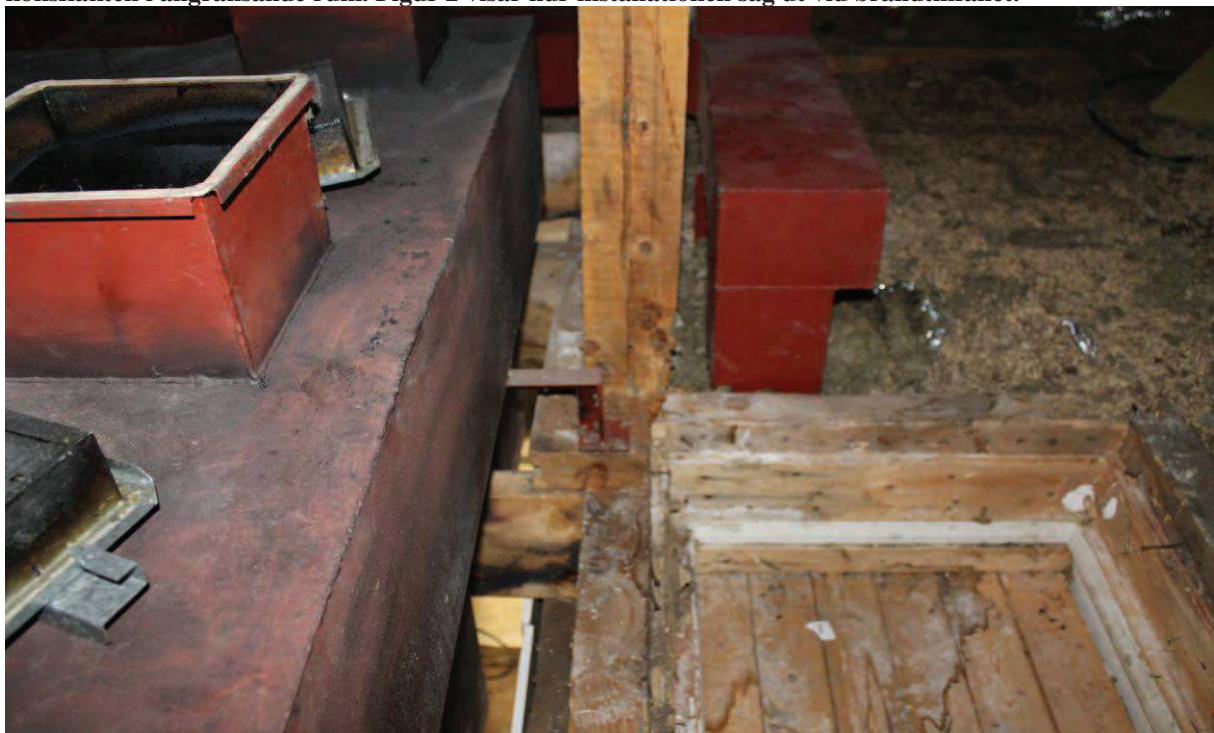
I rummet som ligger på andra sidan väggen från köket, är diskmaskinen installerad. Ventilationen från den går genom stenull med kutterspån på och är helt oisolerad. Bevisligen så klarar den konstruktionen den brand som varit, men det borde vara obrännbar isolering som omger evakueringen från diskmaskinen eftersom ventilationen från disk är hopbyggd med ventilationen från köket.

Figur 8 Här går ventilationen ner till diskmaskinen utan att den varit isolerad genom innertaket. Ledningsvärmerna kom aldrig hit, det var tur. Om ni tittar vid trästolpen så finns det en fot som bär upp ventilationsanläggningen. Se figur 9

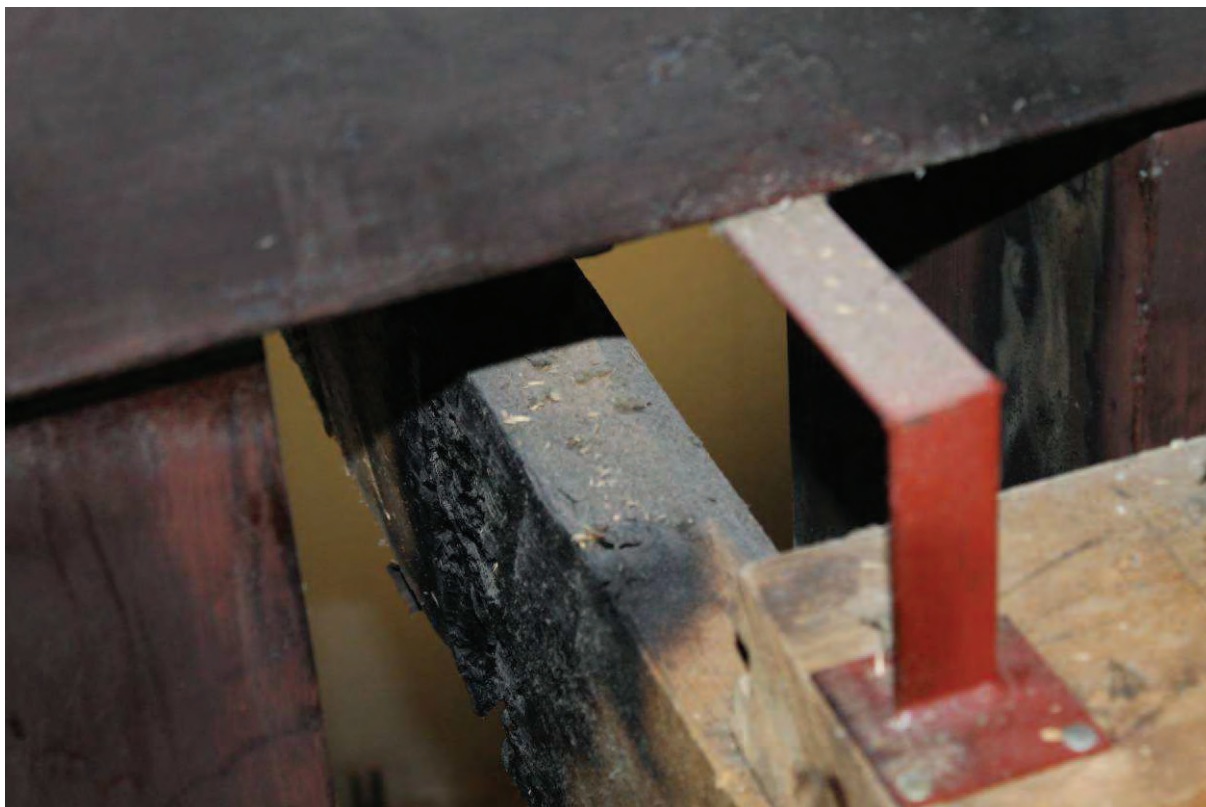
Figur 9 Här är det trångt, det är inte lätt att isolera även om man är noga.

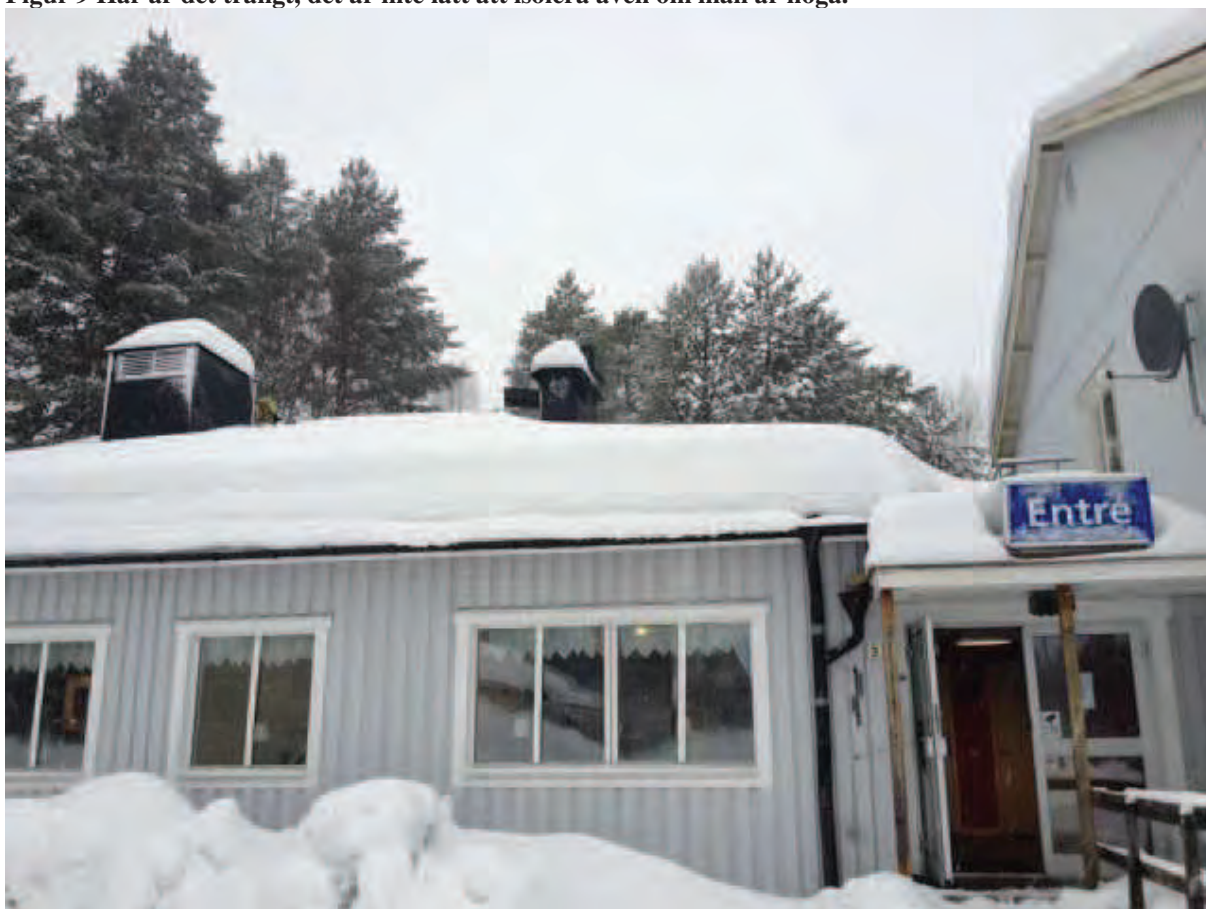
Figur 10 Restaurangdelen är till vänster, vandrarhemmet till höger i två plan. Det finns inte en chans att klara brandspridning genom fönstret vid parabolantennen, genom B30-dörren i den gemensamma entrén och takutsprånget
