Räddningstjänsten
Förebyggande enheten
Pär Liljekvist, Stf Räddningschef
Telefon: 0370-37 79 02 (direkt)

Brandorsaksutredning

Efter en brand i mindre tillbyggnad på en industri i Gislaved undersöks dels orsak till brandens uppkomst samt spridning av brand.

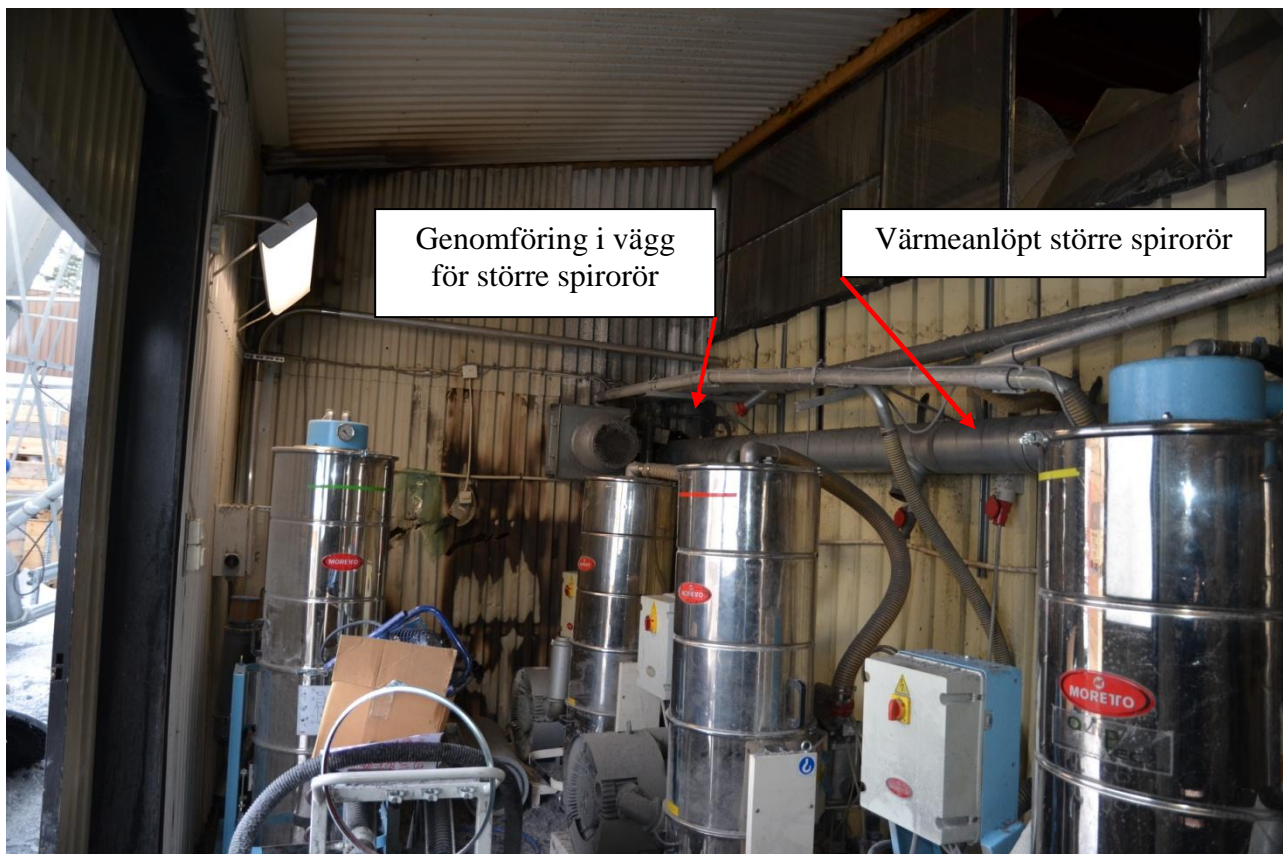
Med hänsyn till brandskadorna bedöms branden ha börjat i vakuumpumpen genom att pumpen gått varm. Denna värme har sedan antänt plastdamm som ansamlats i det mindre spiroröret. Branden har därefter gått vidare till det grövre spiroröret. Detta röret har värmts upp så pass att det antänt den ena gavelväggens konstruktion. Vidare har branden i röret tryckt ut rök och lågor genom öppningen inne i utrymmet och därigenom värmt upp det mindre röret som i sin tur värmts upp så pass att det antänt

Genomföring i vägg
för större spirorör

Värmeanlöst större spirorör

Brandskadad gavelvägg mot norr

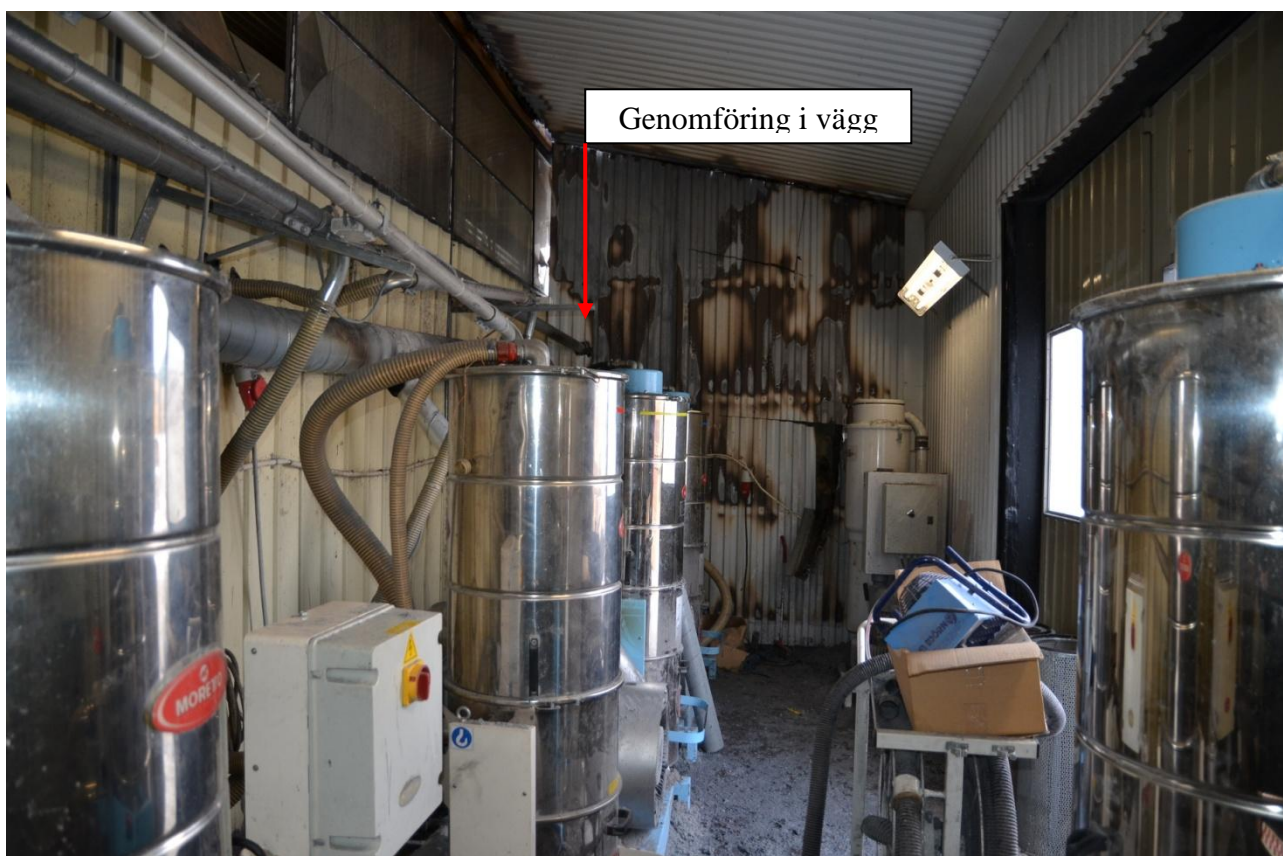
den andra gavelväggs konstruktion. Branden i väggarna har sedan spridit sig upp i takkonstruktionen. Branden i spirorören har självslocknat när plastdammet brunnit bort.

Genomföring i vägg

Brandskadad gavelvägg mot söder

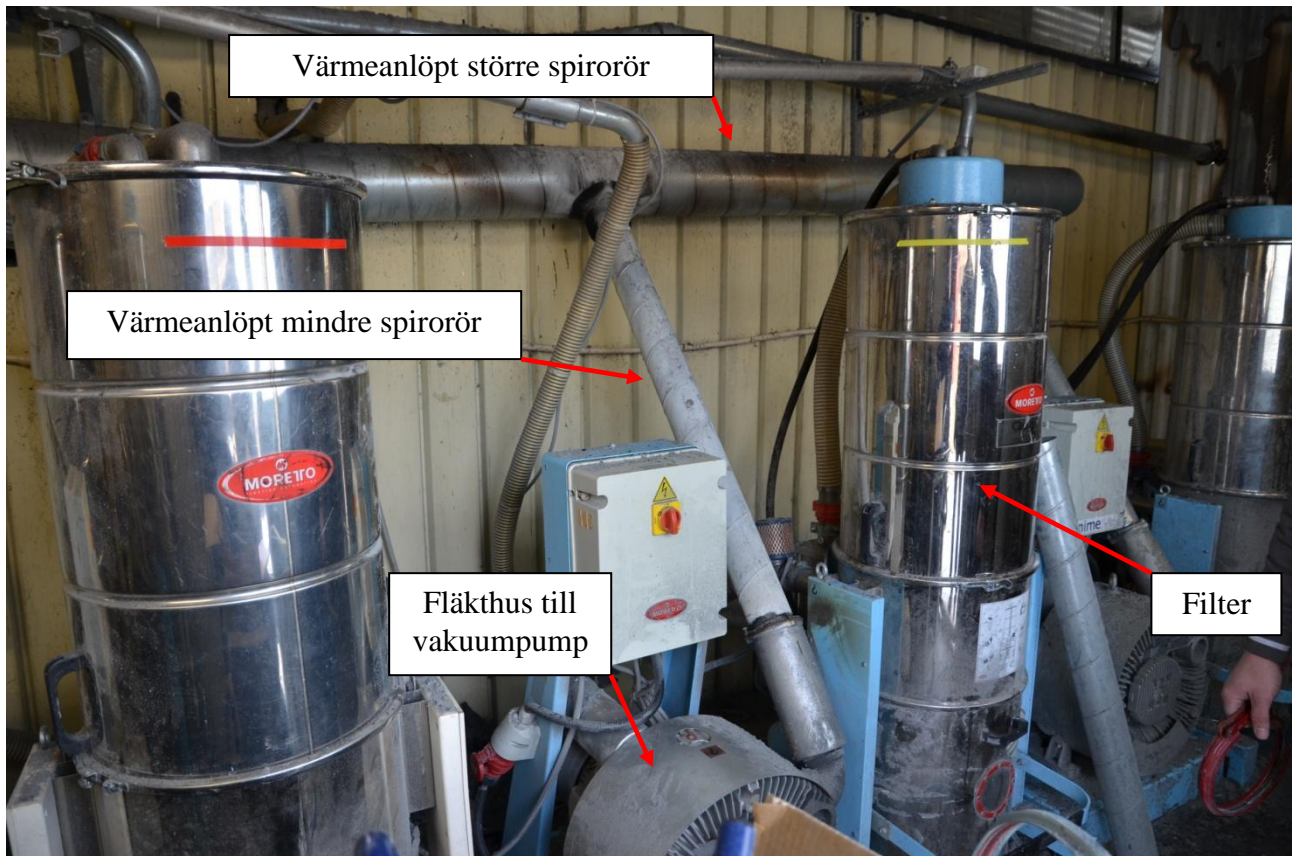
En ventil vid vakuumpumpen vilken ska öppna vid övertryck i systemet visar tecken på att ha kärvat. Konsekvens av detta är att pumpen går varm.

Fläkten till vakuumpumpen bedöms utifrån ovanstående till att vara brandstiftaren.

Vakuumpump med filter och spirorör

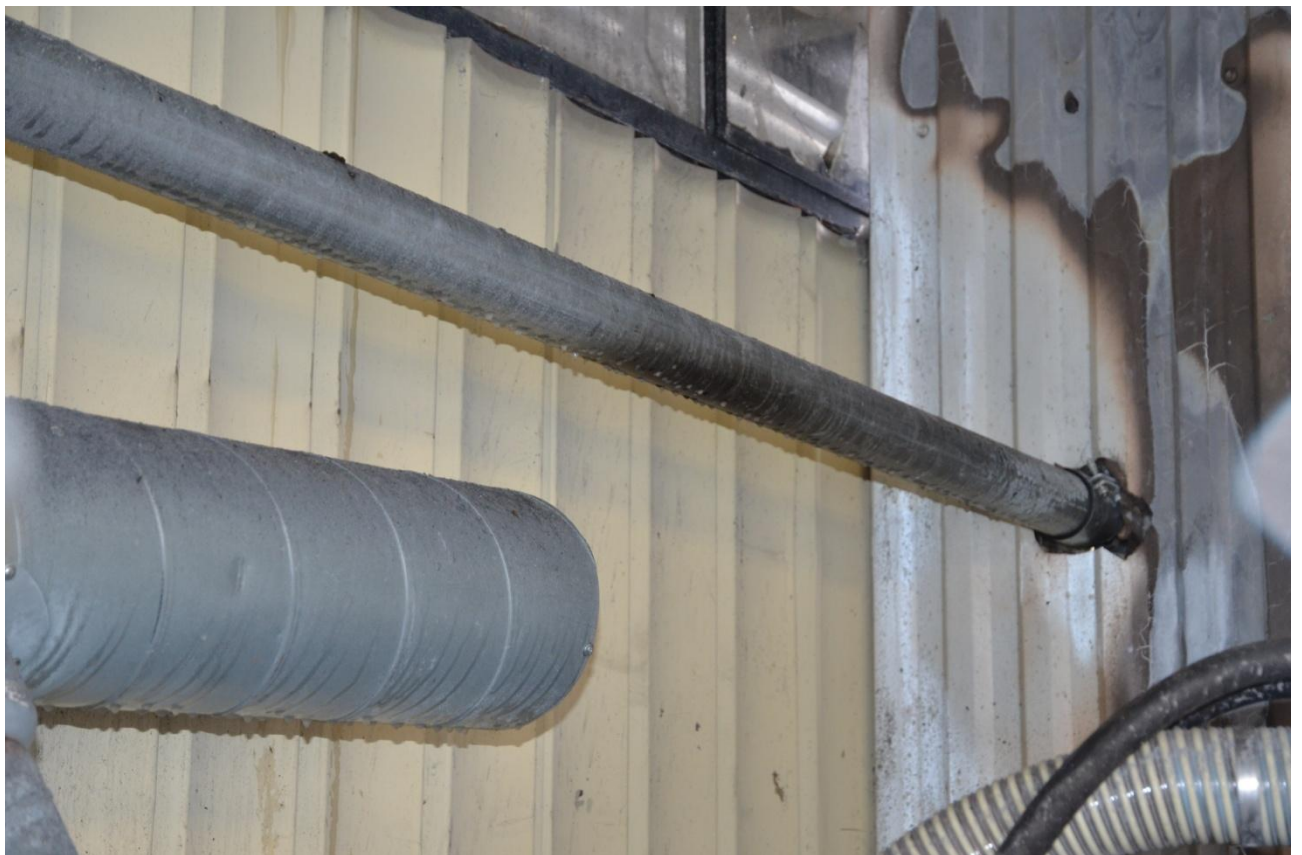
Värmepåverkat mindre rör genom södra gavelväggen

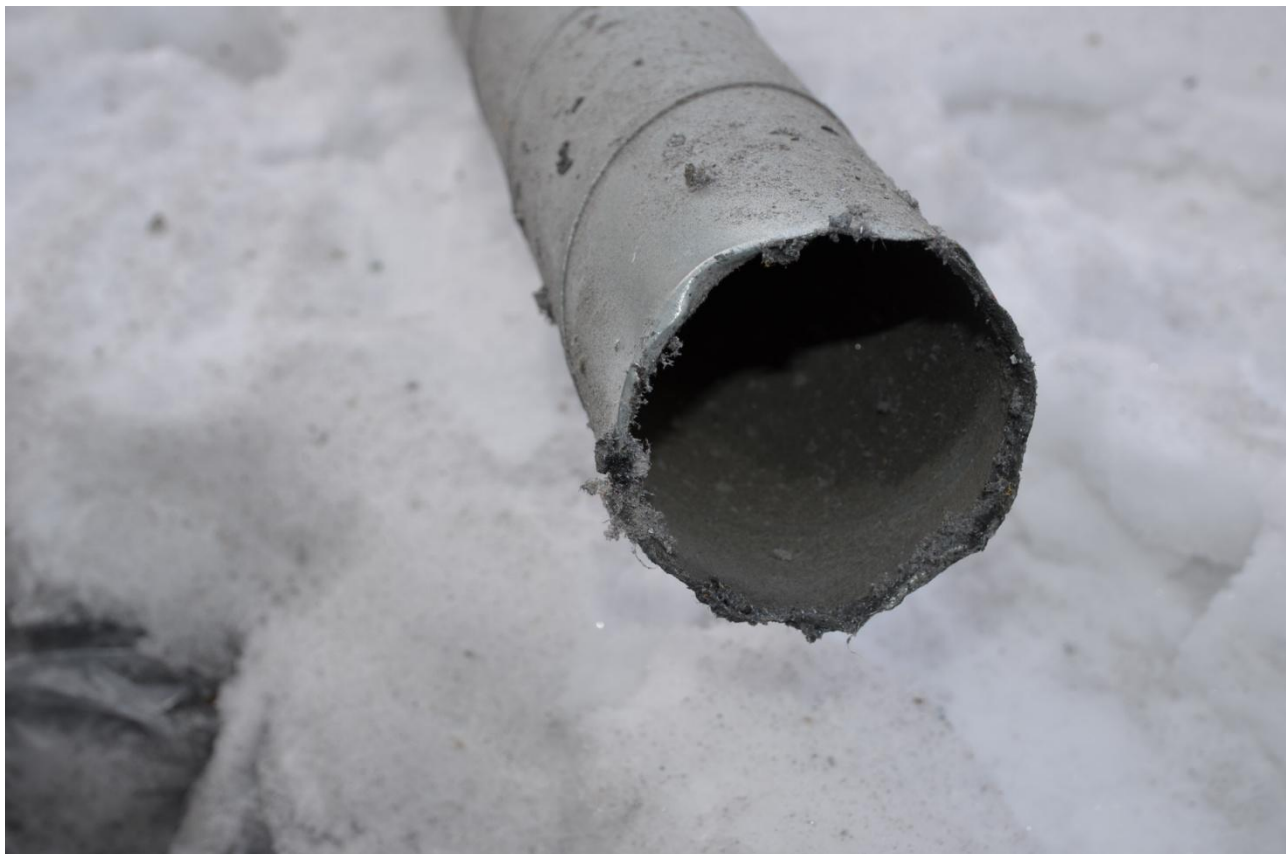
Trots filtret finns det kvar plastdamm i luften från pumpen. Detta damm som avlagras i rörsystemet är mycket antändligt och genom att plast har ett synnerligen högt värmevärde blir det en kraftig brand vid antändning.

Ett icke brandpåverkat spirorör visar på kraftiga avlagringar av plastdamm.

Plastdamm i kanal

Frånluftskanaler i produktionsindustrin bör rensas med jämna mellanrum för att förhindra brandspridning.
