Brandutredning

Karlstad

2013-02-20

Anledning till undersökning: Brand i mangårdsbyggnaden [REDACTED]
Karlstad kommun.

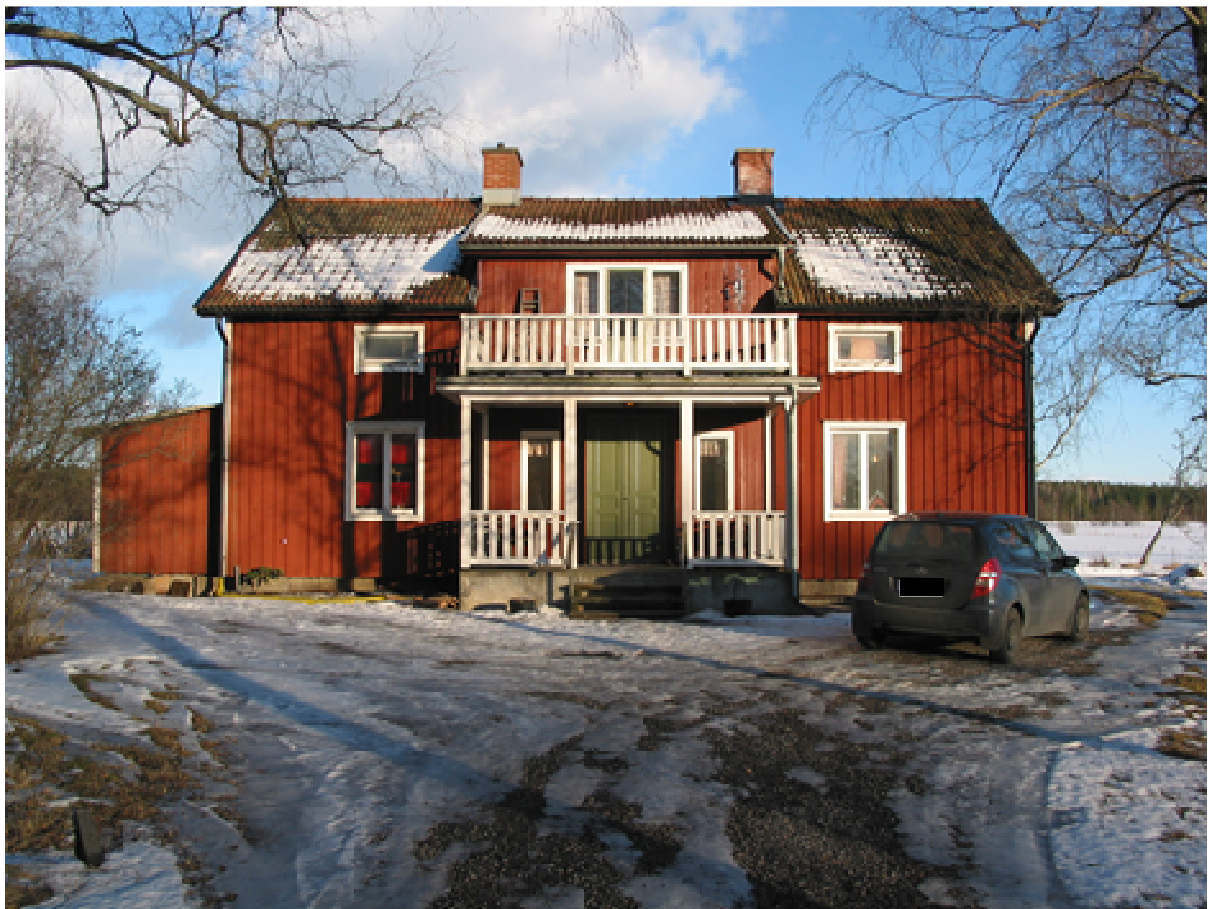
Bild 1.

Större 1 ½ plans villa uppförd i trä 1910 på torpargrund under tak av tegel. Se bild 1.

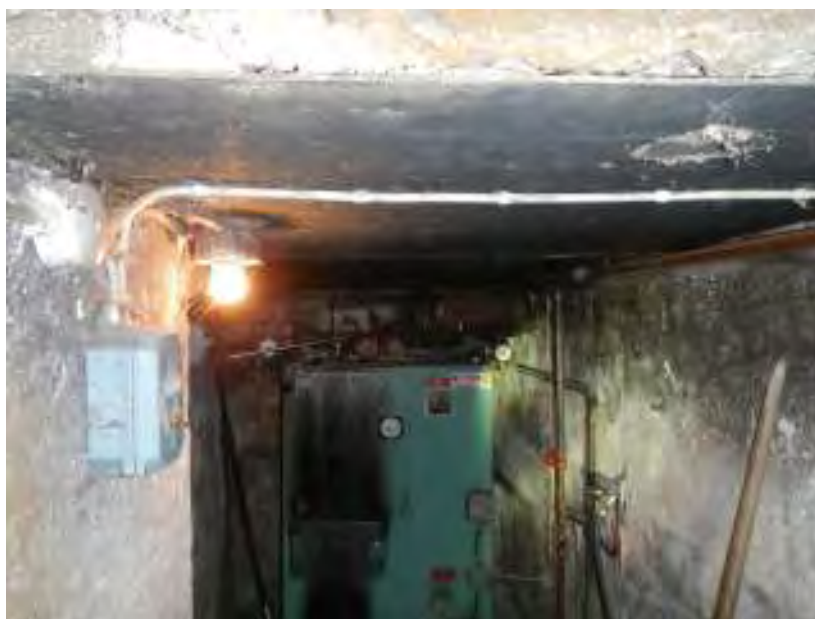
Pannschaktet är 3,30m djupt och 1,63m i takhöjd

Pannschaktets öppning är 0,93m brett och 1,63m högt.

Avstånd panna – vägg ca 25 cm

Avstånd panna – tak är ca 32 cm

Dessa förutsättningar gör att värme ackumuleras i pannschaktet. Med tanke på att pannrum och schakt saknar ventilation så erhålls ingen kyleffekt. Se bild 2

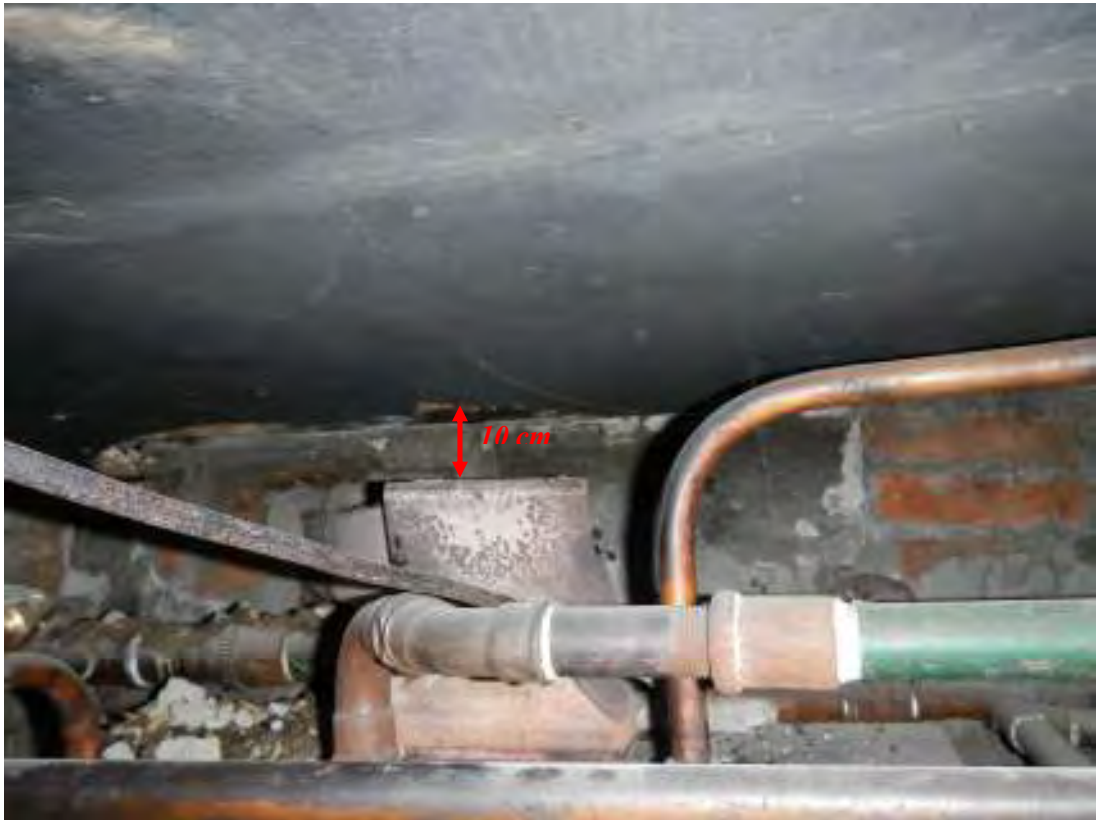
Bild 3.

När det gäller avståndet mellan det oisolerade anslutningsröret från pannans topp som ansluter till skorsten och brännbar trossbotten så är det 10 cm. Trossbotten är täandskyddad med en skiva eternit, eternitskivorna är spikade upp i konstruktionen. Detta kan föranleda en ökad risk för värmeledning via spikarna till brännbart mateial. Se bild 3.

Brandorsaken är strålningsvärme från pannans oisolerade anslutningsrör. Brandstart har skett i bjälklag i köksdelen.

Minsta avstånd till brännbart material är 50 cm från oisolerad rökkanal vid vedeldning.

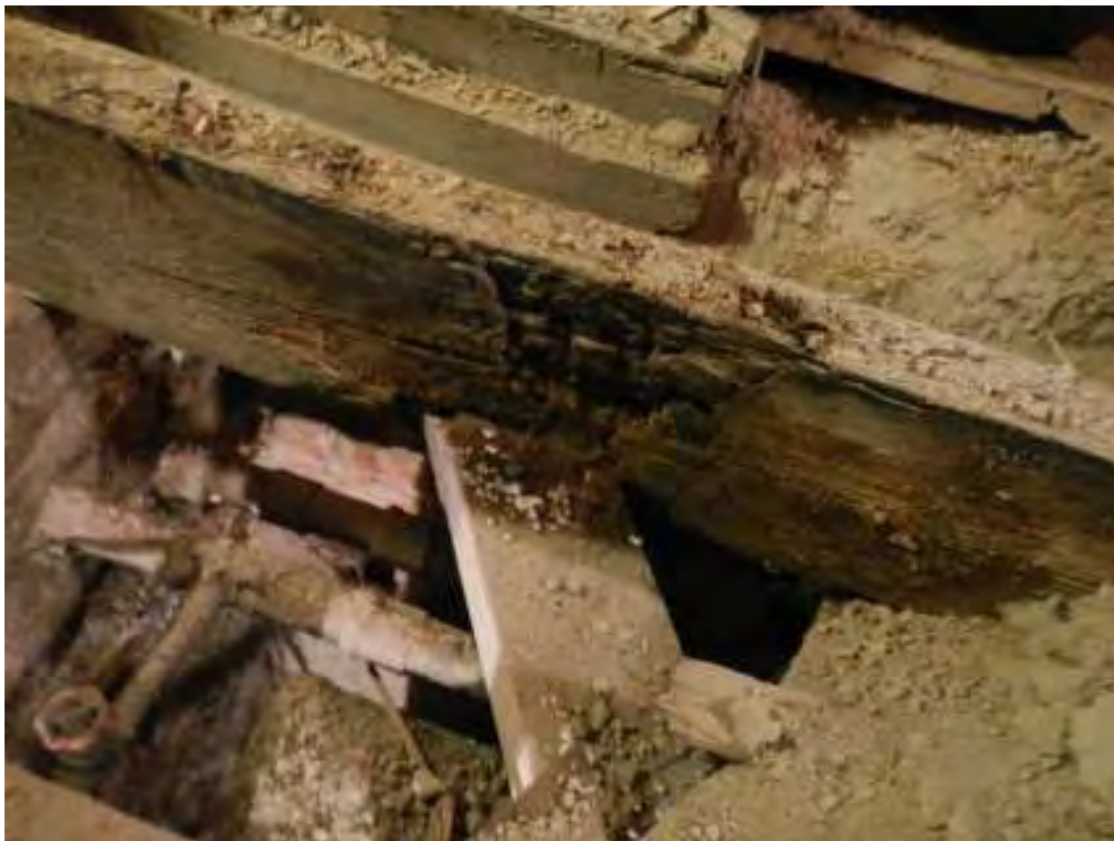
Bild 4.

Effekten av strålningsvärmens resulterade i en bjälklags brand/konstruktionsbrand. Se bild 4, kortet taget uppifrån köksdelen med panna och anslutningsröret i pannrummet synligt.

Mycket stor risk för spridning till hela villan förelåg.
