Olycksutredning

Datum
2013-03-27
Handläggare
Larz Eidwall
Diarienummer
83/13-309

Brand i byggnad

Karlskoga

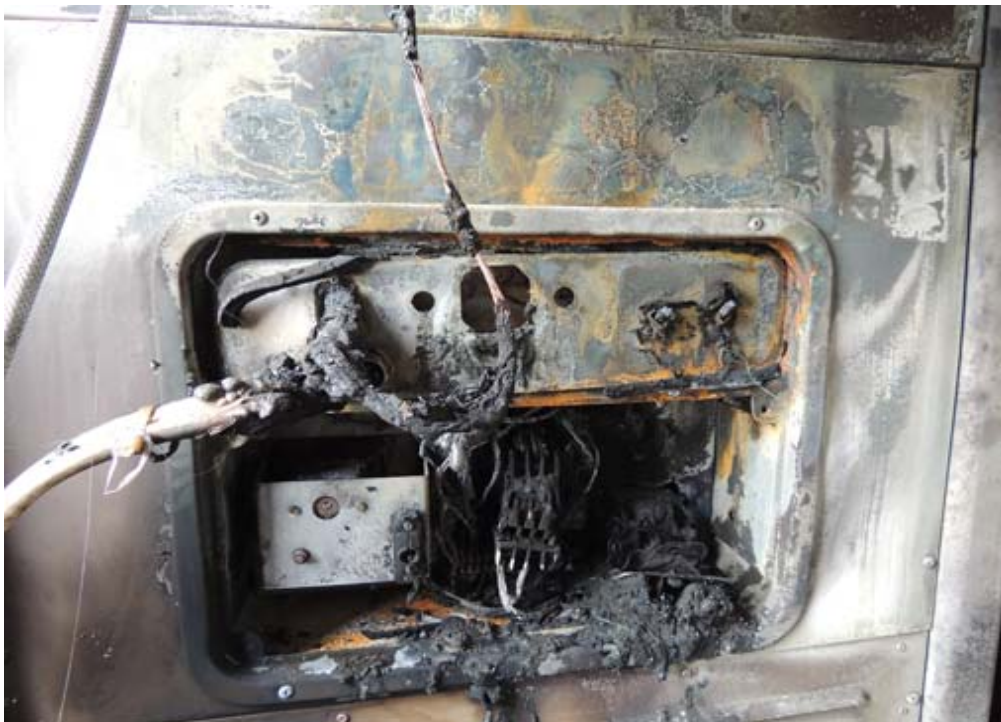
Ej fastställt men en orsak kan vara det strömavbrott som uppstått under natten och när en ny hel propp sätts i gör att pannan kommit i ”otakt” och sprutat ut för mycket diesel som antänts när pannan startar.

Bild 1
Dieselpanna nedre delen

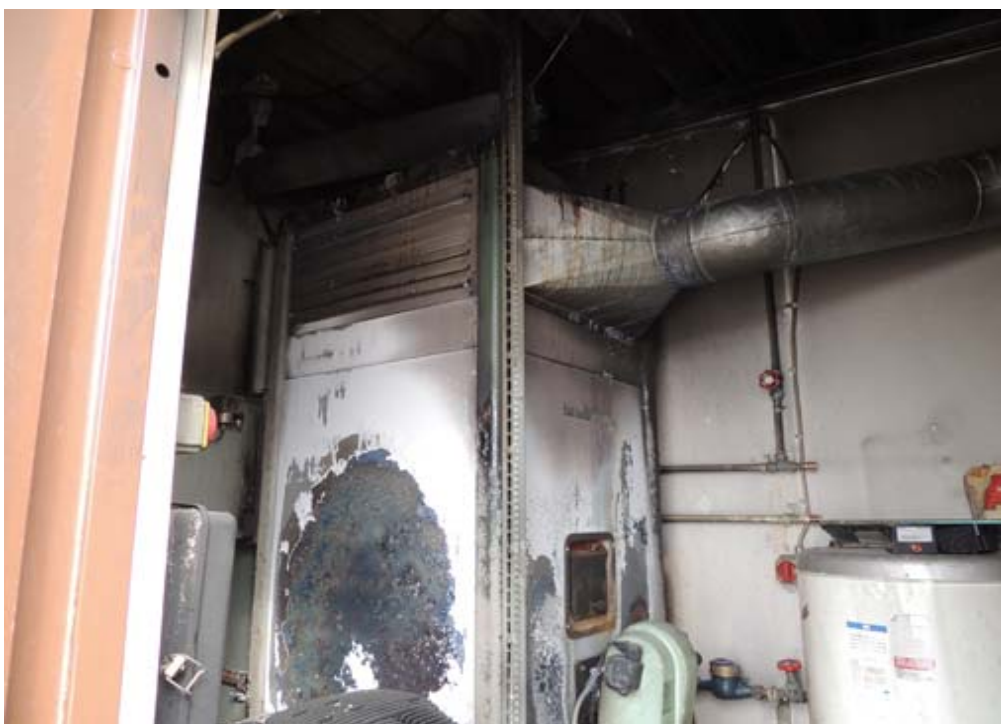
Bild 2
Dieselpanna övre delen

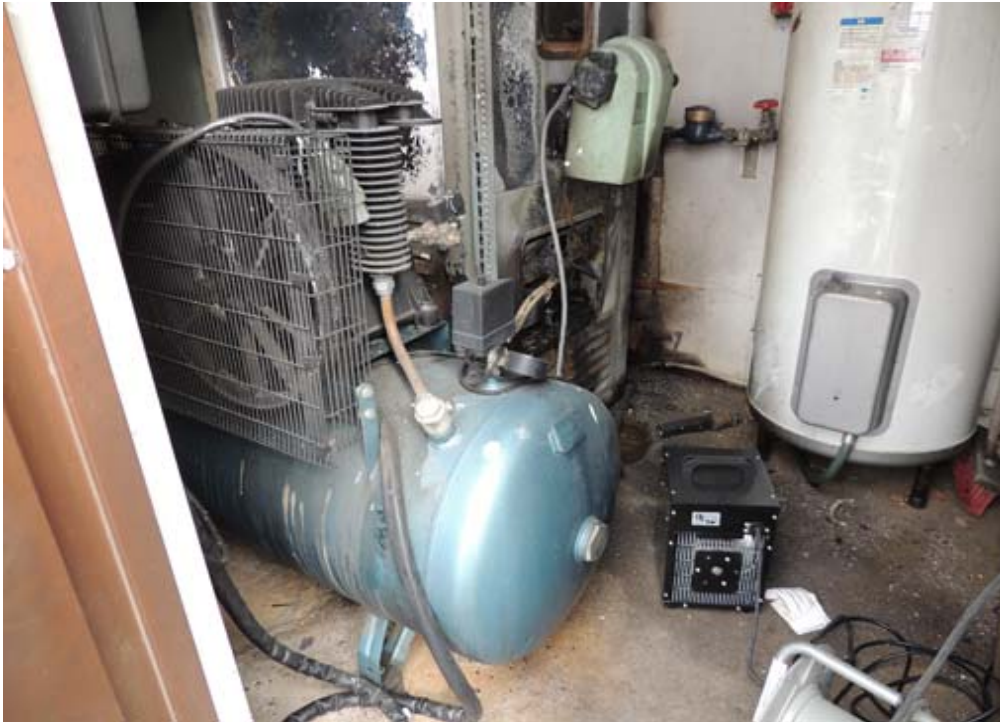
Hela pannrummet med panna, kompressor och värmeanläggningen brandskadad. Hangaren lätt rökskadad. Ett lätt sotskikt fanns på helikoptrar och ett flygplan.

Bild 3
Pannrum översikt

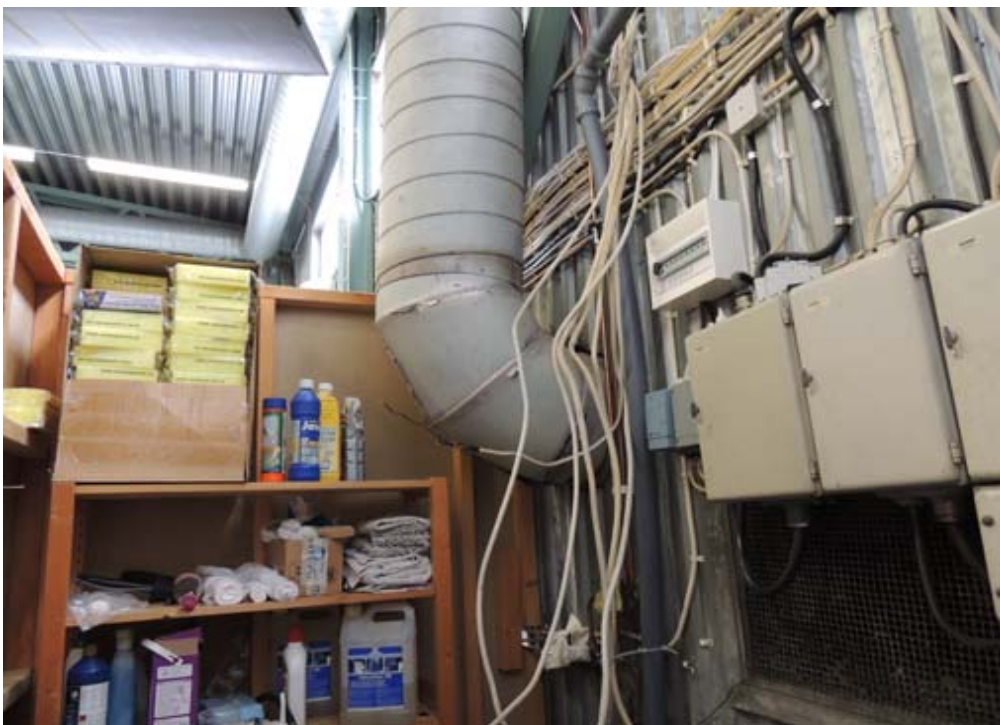
Bild 4
Genomfart pannrum – hangar

Placering av vidbyggt pannrum var bra. Genomföringen från pannrummet till hangarbyggnaden kunde innehållit en brandbegränsare eller brandspjäll som slog ifrån värmesystemet så att inte rök kommer ut i hangarbyggnaden vid en brand.

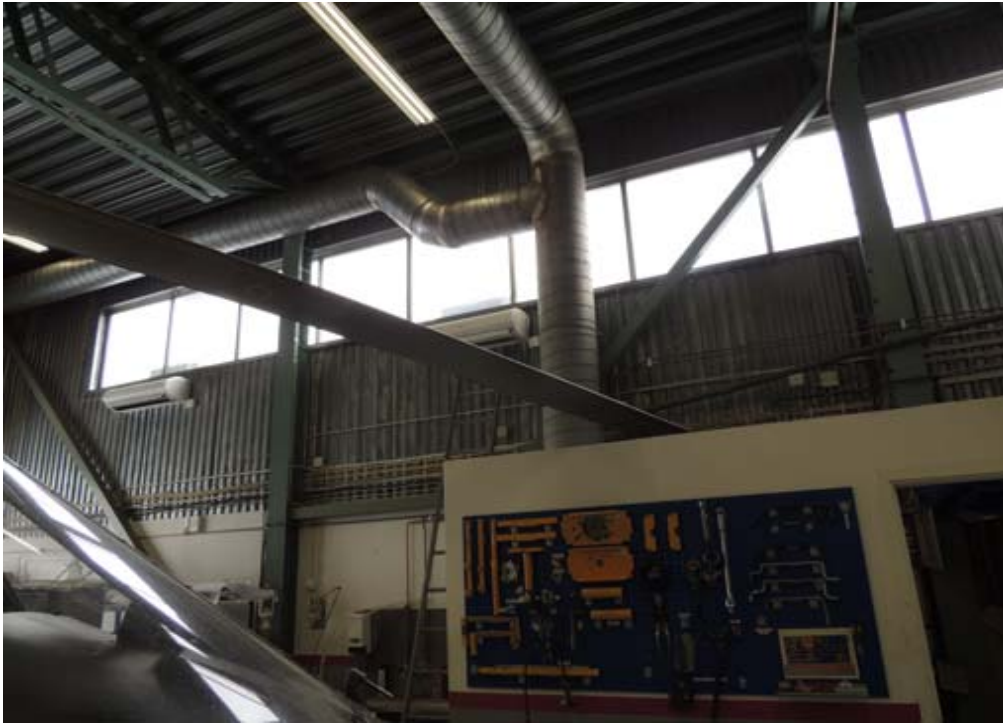
Bild 5
Hangar

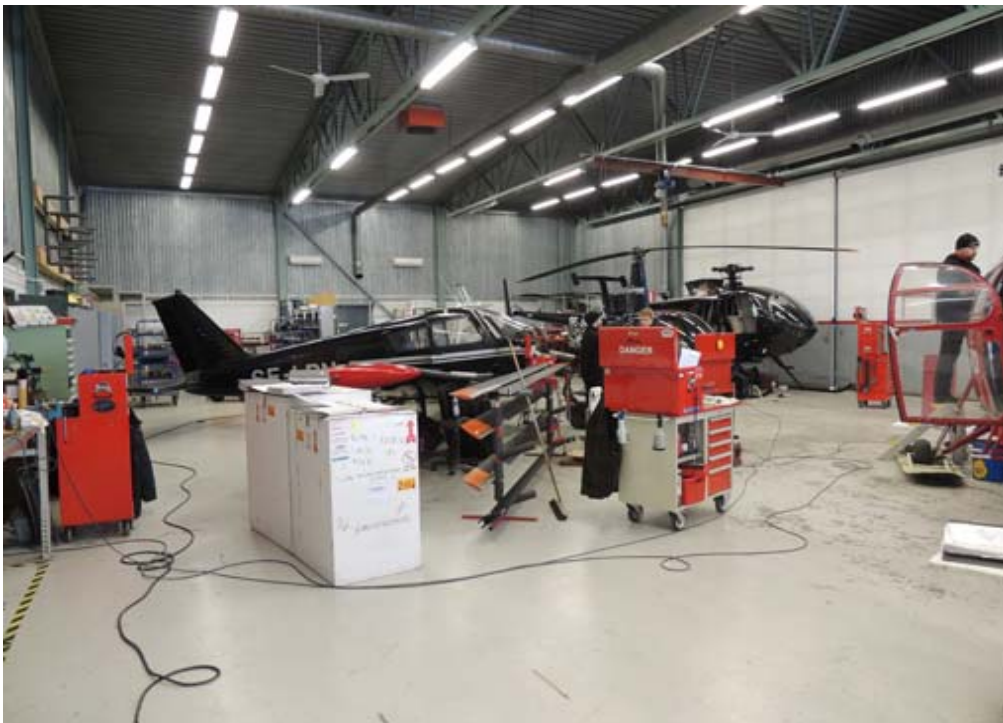
Bild 6
Hangar
