RÄDDNINGSTJÄNSTEN SYD

Förundersökning

Brand i radhus [REDACTED]
2013-03-03

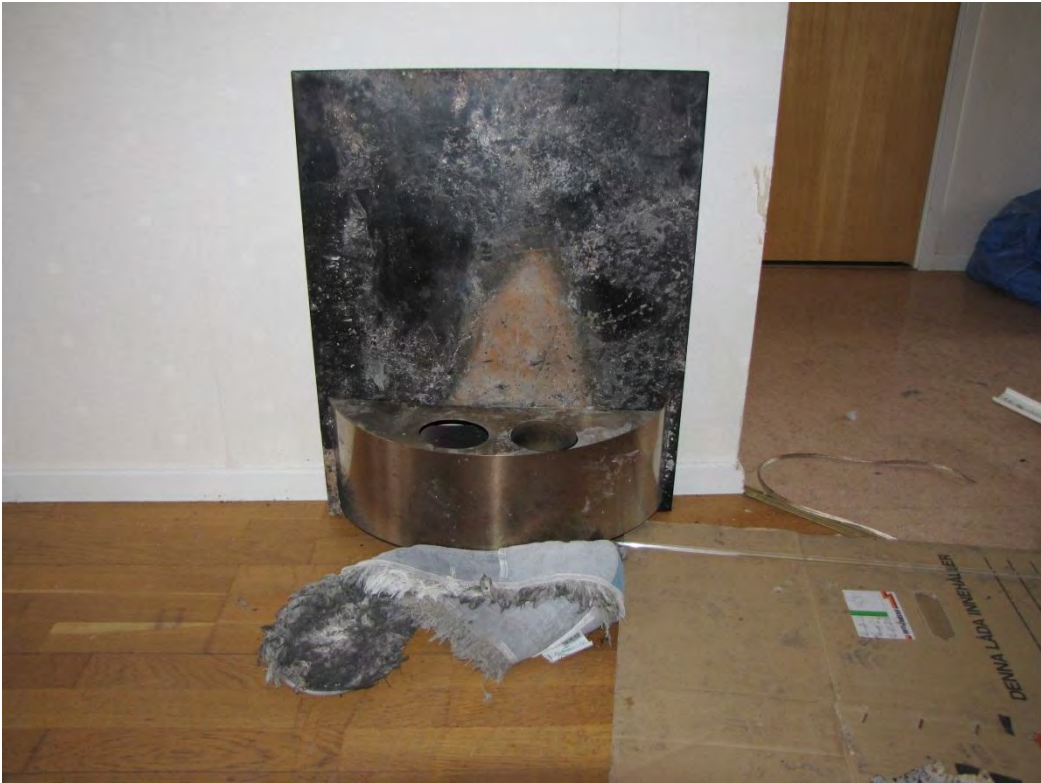
Bild 1. Så här ser etanolkaminen ut.

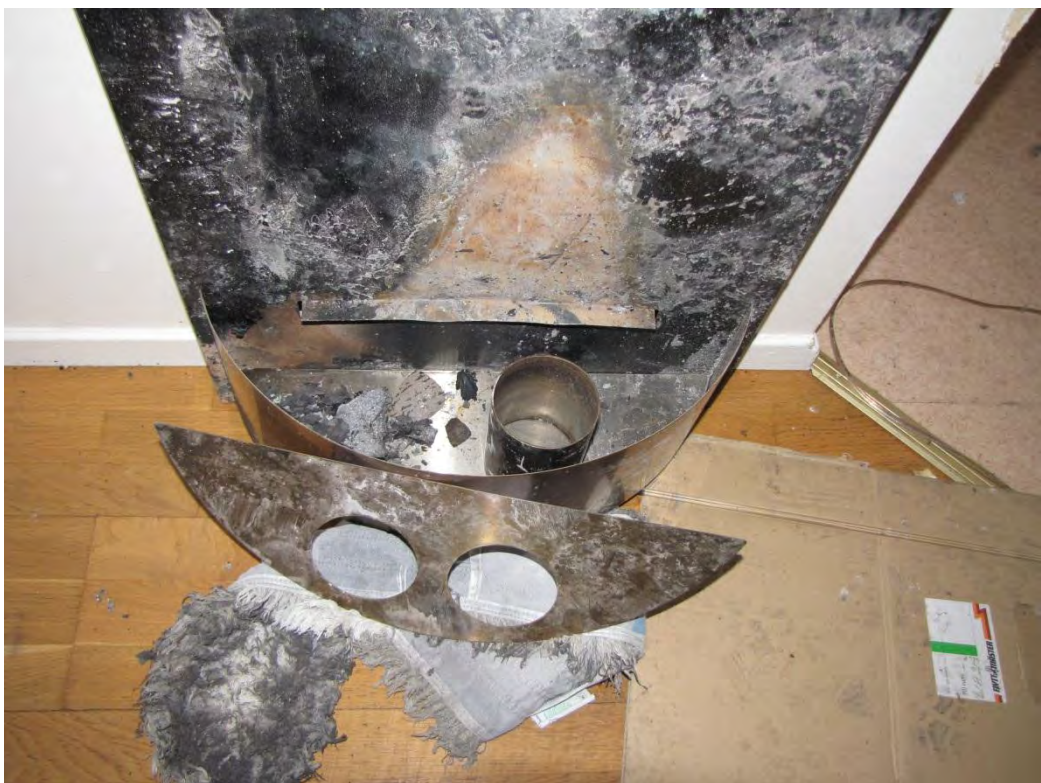
Vid påfyllningen har det förmodligen spillts Bio-etanol 96.6 % som är en klass 1 vätska. Vätskan har troligtvis hamnat utanför de två behållarna och runnit ner i utrymmet under. Här har den brännbara vätskan avgett gas i större mängd som vid antändning orsakade den kraftiga intensiva lågan.

Bild 2. Här under halvmånelocket samlas vätskan vid spill och avger brandfarlig gas.

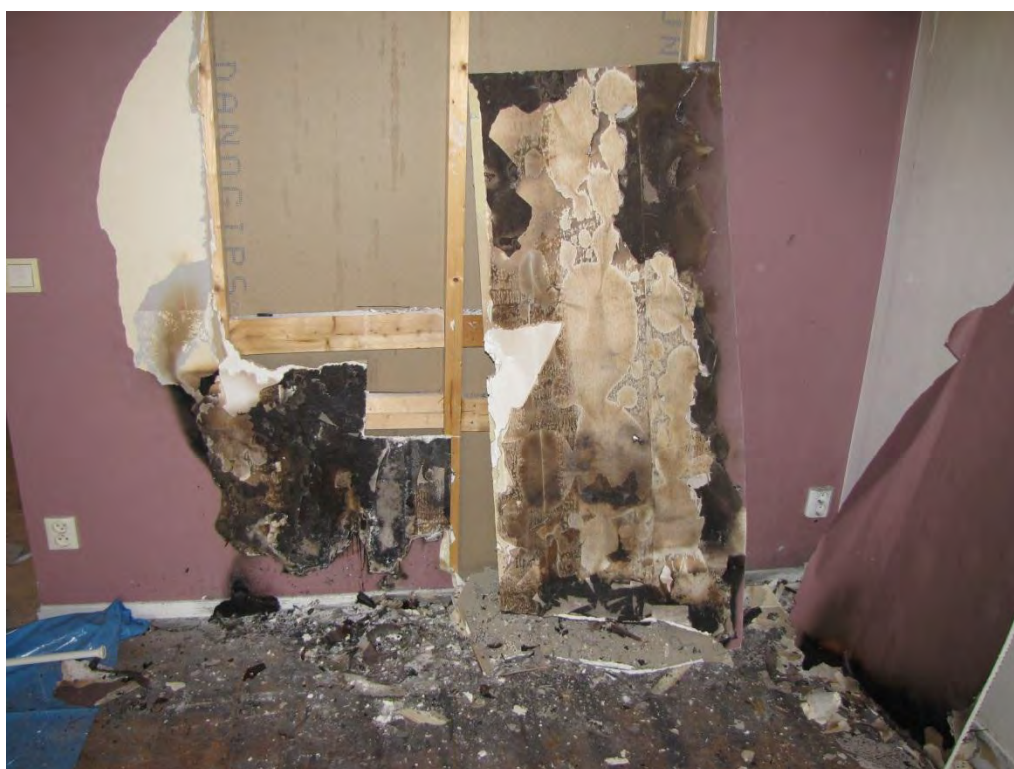
Bild 3. Här på väggen var kaminen upphängd ca: 1.5m upp.

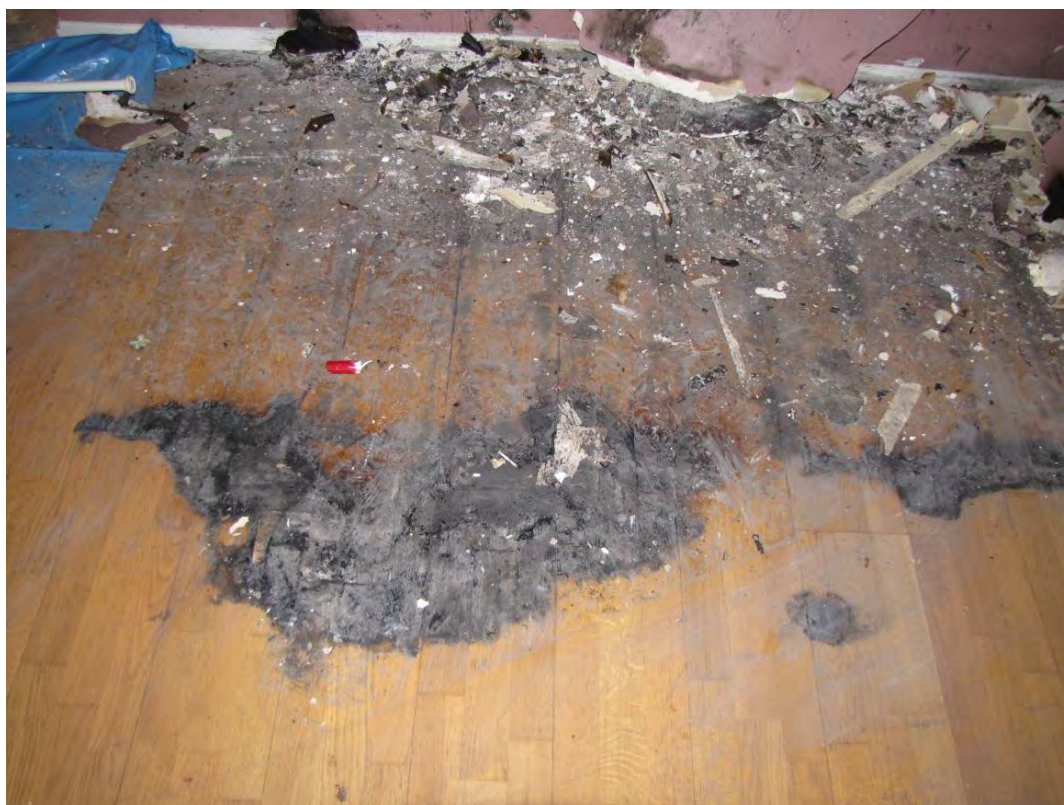
Bild 4. Märken efter den utspillda Bio-Etanolen när kaminen slets ner från väggen.
