Datum
2011-10-19
Handläggare
Kent Järnström
ID brandutredning
Larmnr : 11-111

Anledning till undersökningen: **Brand i byggnad**

Magasinsbyggnad i Herrljunga centrum.

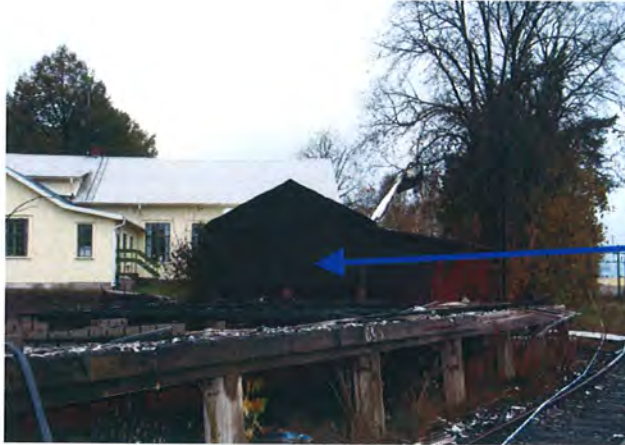
Skadeomfattning: Magasinet är totalförstört, gavel på förrådet vid Gamla Kommunalhuset har svåra brandskador. Fönsterrutor på Församlingshemmet har spruckit av värmestrålning. Bredvid magasinet finns en återvinningsstation med ett flertal containrar. Flera containrar är urbrända eller brandskadade. Ett garage har brandskador på en gavel mot magasinet. Belysningsstolpar ute är brandskadade.

Brandskadad gavel på byggnaden vid Gamla kommunalhuset.

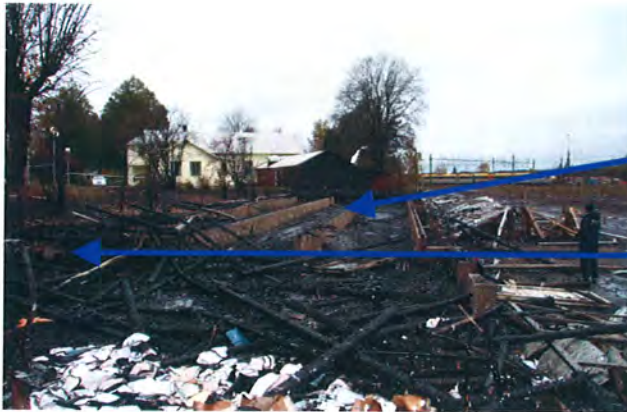
Hela magasinet är totalförstört.

Några lastbilsdäck som ett åkeri förvarade i magasinet.

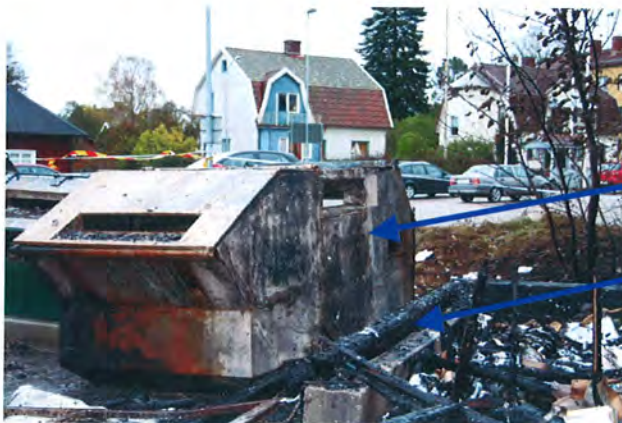
Felplacerad återvinningscontainer. Ca. 0,5 – 1 m. mellan husfasad och container.

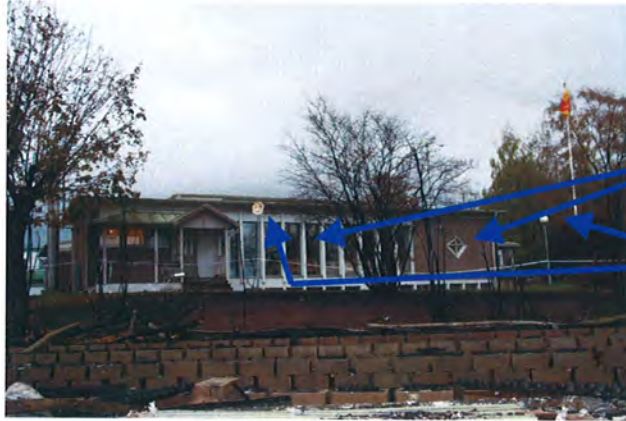
**Spruckna fönster på
Församlingshemmet.**

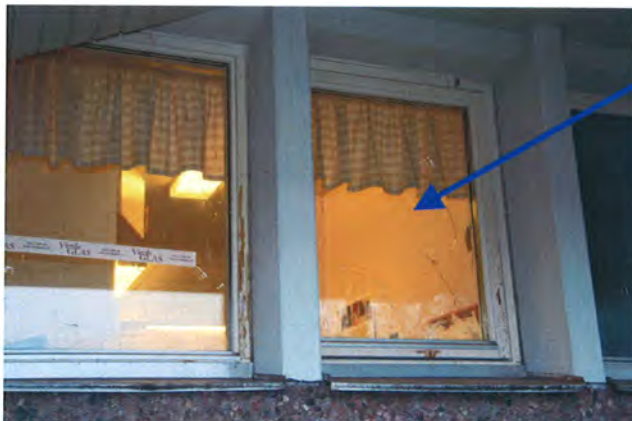
**Spruckna fönster på
Församlingshemmet**

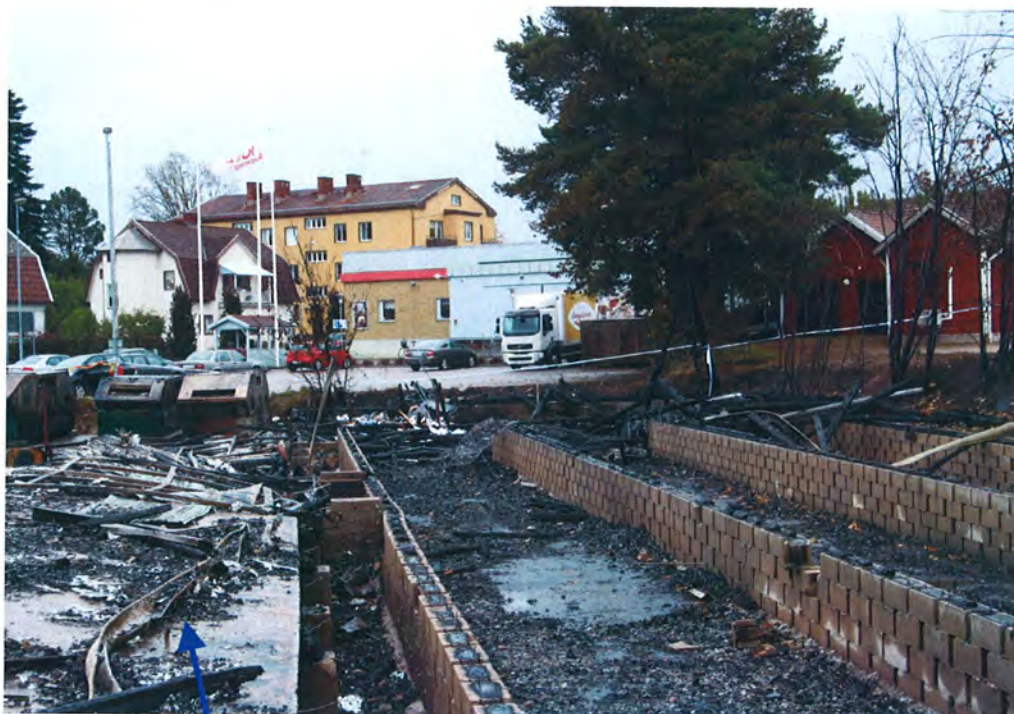
Primärbrand: Med stor sannolikhet har branden startat på lastbryggan som går längs med långsidan på magasinet.

Brandorsak: Det går ej att finna någon naturlig brandstiftare som startat branden. Branden kan ha startat p.g.a. slarv eller olyckshändelse alt. anlagd med uppsåt. Man kan inte helt bortse från att branden kan ha startat av ett elfel.

Här har med stor sannolikhet branden startat
