Datum
2012-08-08
Handläggare
Kent Järnström
ID brandutredning
Larmnr : HJA 50

Brand i byggnad

**Scoutstugan, Sturebordet
Herrljunga**

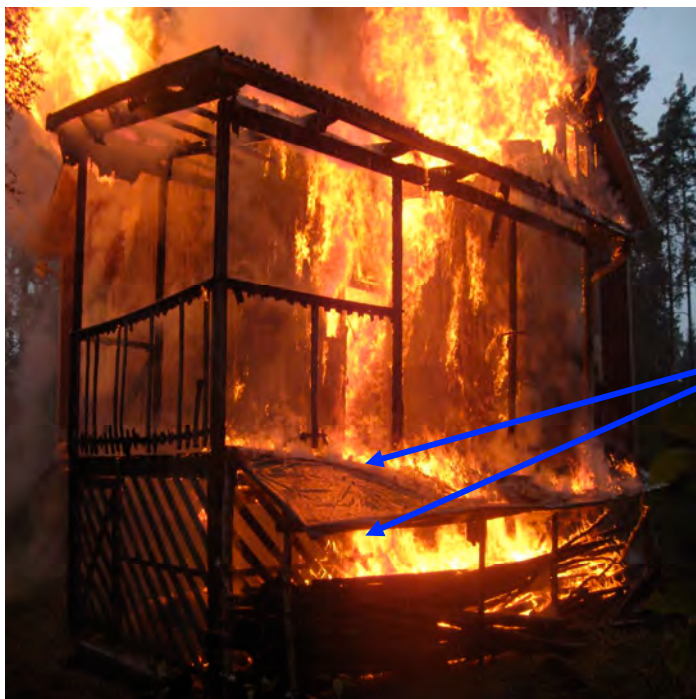
Primärbrand : Med stor sannolikhet på altangolv.

Brandorsak: Med stor sannolikhet anlagd med brännbar vätska.

Här har troligen branden startat/anlagts. Brännbar vätska som hälls ut på altangolvet och rinner ner under golvet.

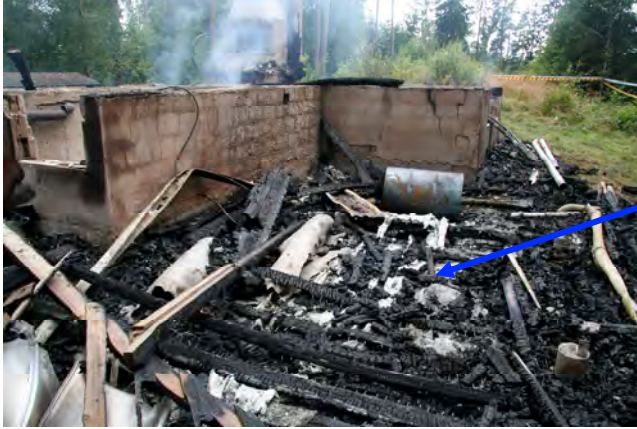
Branden är med stor sannolikhet anlagd med brännbar vätska på altanen. Polisens sökhund för brännbar vätska indikerade kraftfullt på en plats under altanen. Brandprover grävdes upp och sökhunden fick söka igen och indikerade på samma plats igen. Brandproven lades i förseglade påsar som skickas till SKL, Statens Kriminaltekniska Laboratorium för analys.

Här indikerade
sökunden för brännbar
vätska.

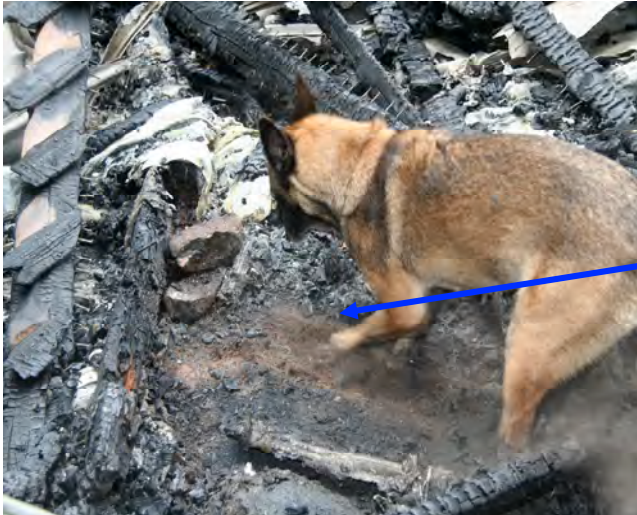
Sökunden indikerar
kraftfullt i marken
under altanen.

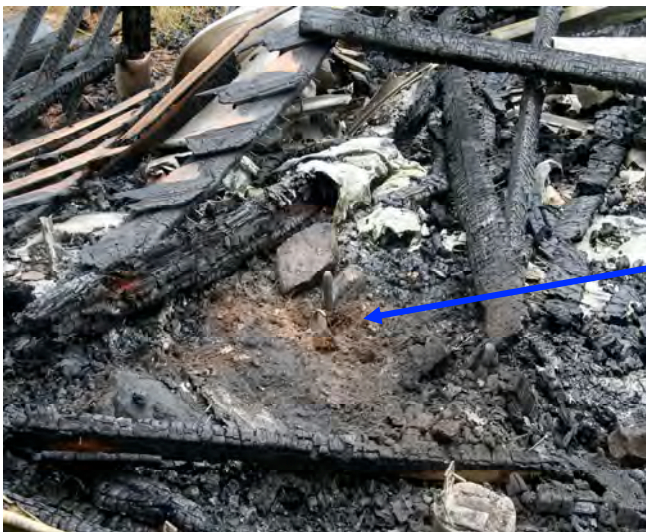
Platsen där brandprover
togs för analys av SKL
