Undersökningsprotokoll

Olycksundersökning

ID Brandutredning
2013A00238

Undersökning av branden på [REDACTED] i Tidaholms kommun.

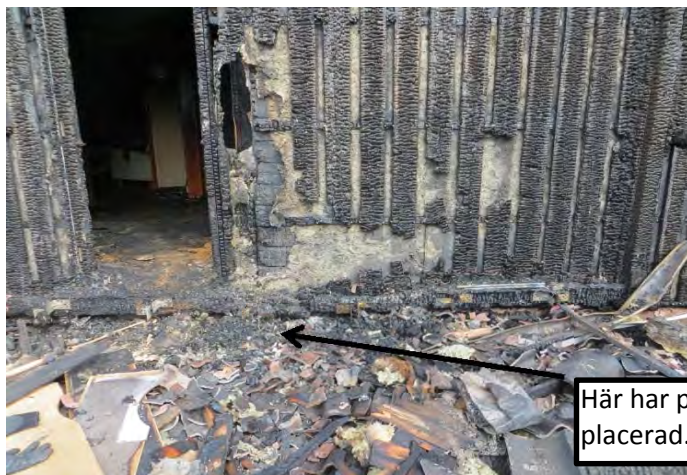
Id olycksundersökning
2013A00238
Primärbrand.

Här har plåthinken varit
placerad.

Felaktiv placering av glödande aska stående på brännbart materiel. (altangolv i trä)
Oklart om locket varit ditsatt korrekt.

Aska skall förvaras i plåthink med lock och ställas på obrännbart material alt. hällas ut på säker mark och vattenbegjutas.

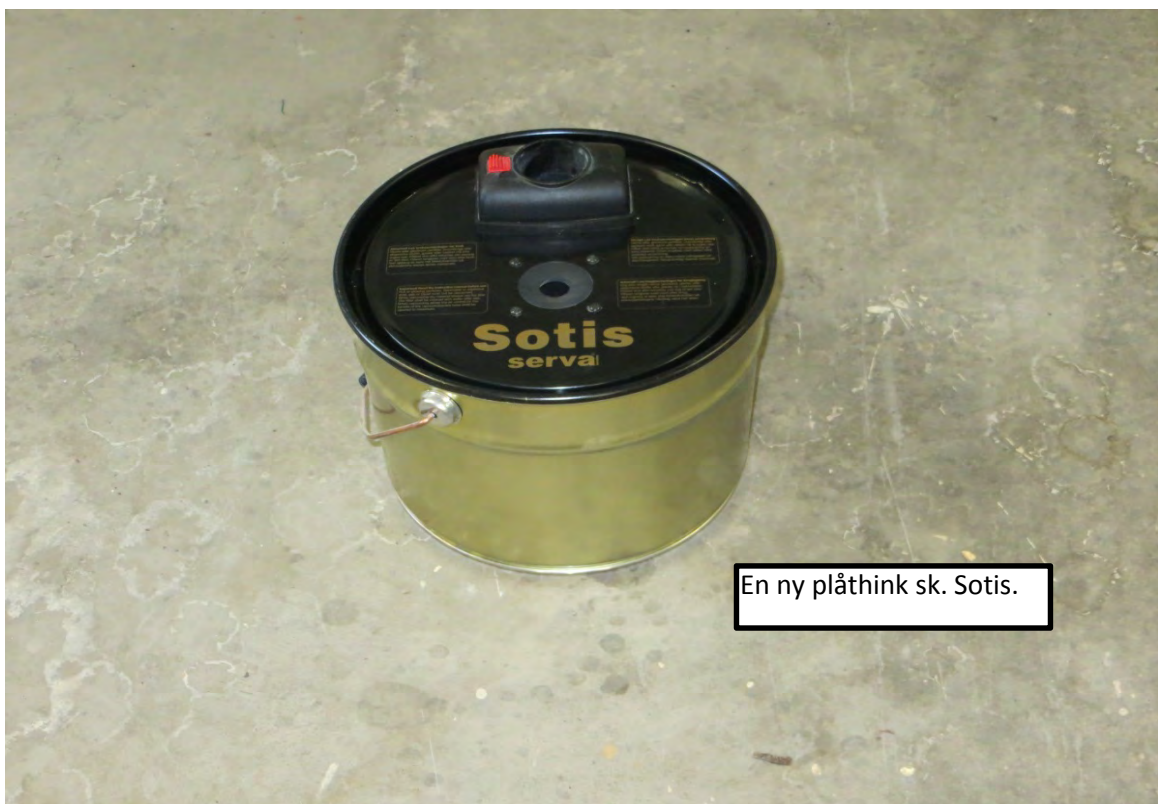
En ny plåthink sk. Sotis.
