## UNDERSÖKNINGS PROTOKOLL

Brand i villa

[REDACTED], Huskvarna, Jönköpings kommun  
2013-01-11, larmnummer 16.1934470.2

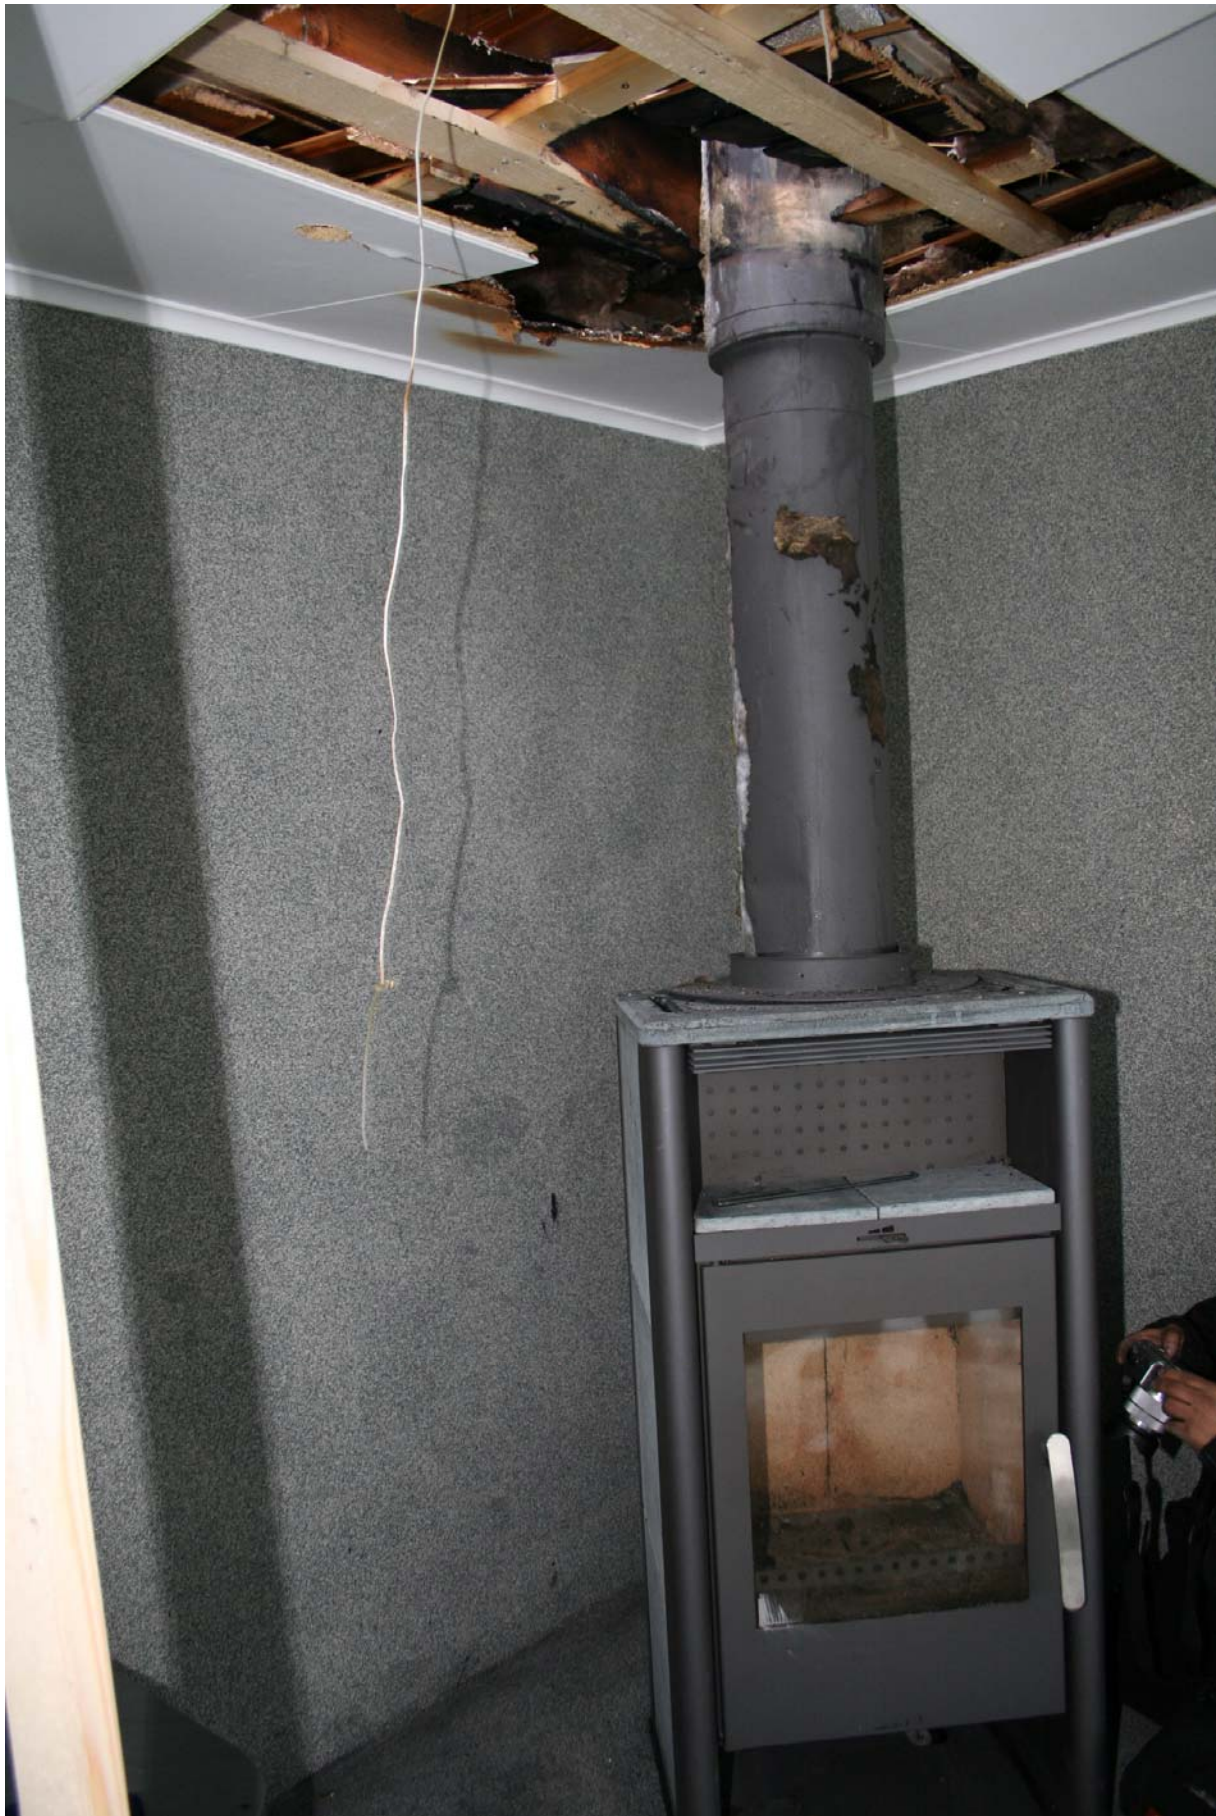
**Bild 1.** Braskamin Mysen 10 TS 2 återställd efter branden.

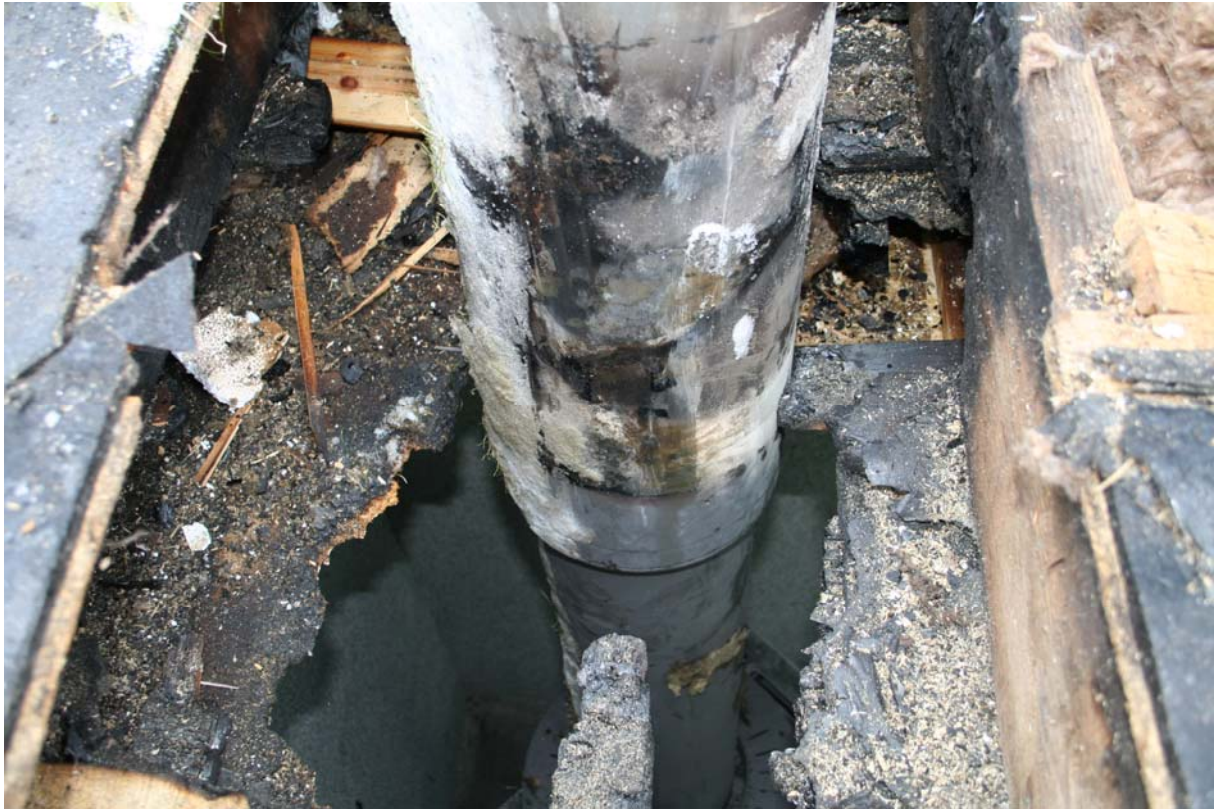
Branden har utvecklats i innertaket och i träbjälklaget ovanför kaminen. Skorstenen var monterad för nära/dikt an brännbart material i bjälklaget. Brandorsaken är värmeöverföring mellan rökkanal och brännbart material. Hela utrymmet runt skorstenen i bjälklaget var fyllt med isolering vilket bidrar till värmeuppbyggnad i bjälklaget.

**Bild 2.** Bjälklaget och skorstenen sedd från ovan.

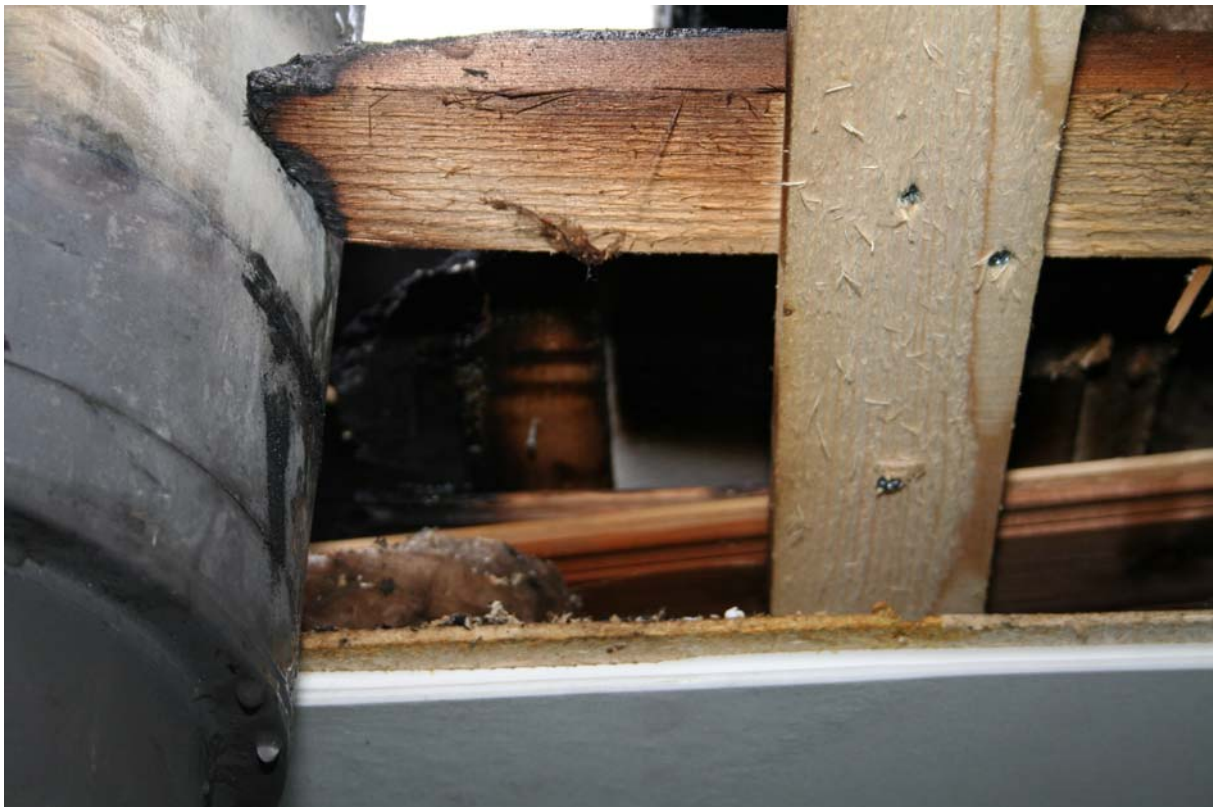
**Bild 3.** Bjälklaget och skorstenen sedd underifrån.

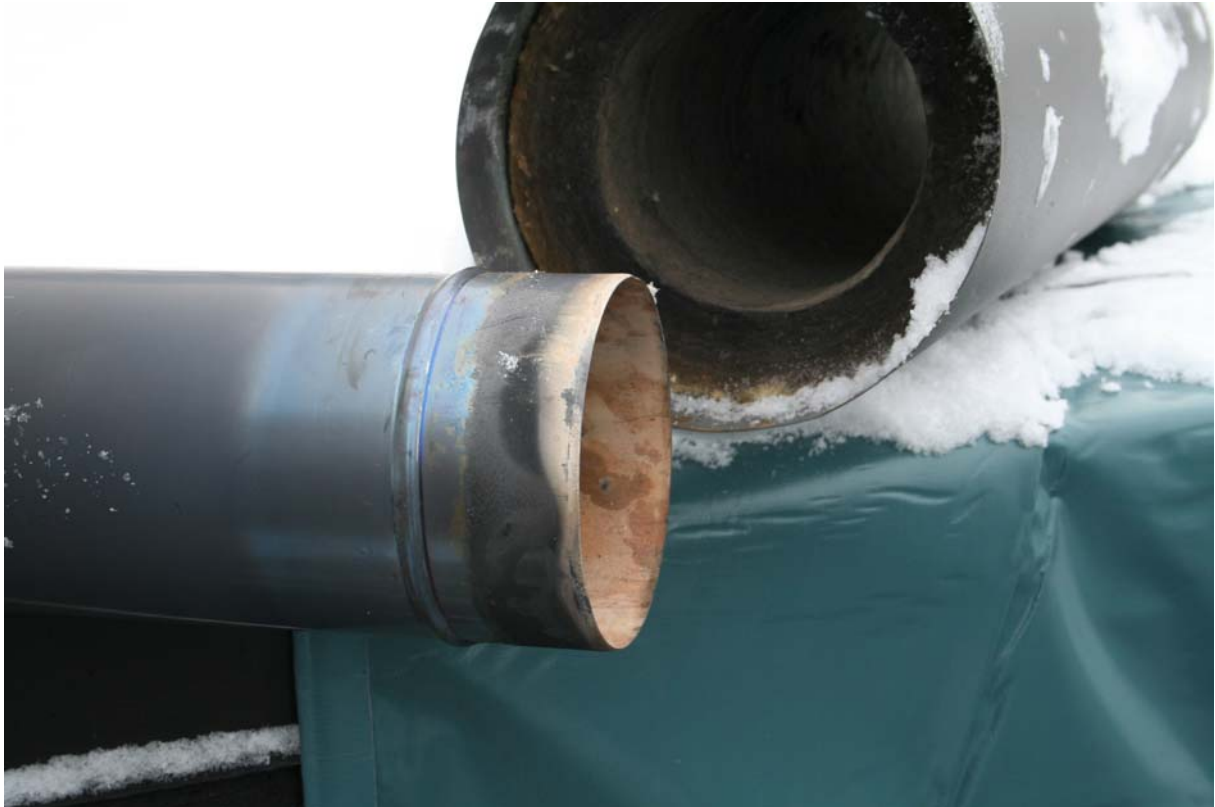
Det finns även tecken som tyder på att man eldat hårdare i kaminen än vad den är avsedd för. En kamin med, som i detta fall, maxeffekt 9 kW får eldas med maximalt 3,2 kg ved per timma.

**Bild 4.** Blåneringen på röret talar för höga rökgastemperaturer.

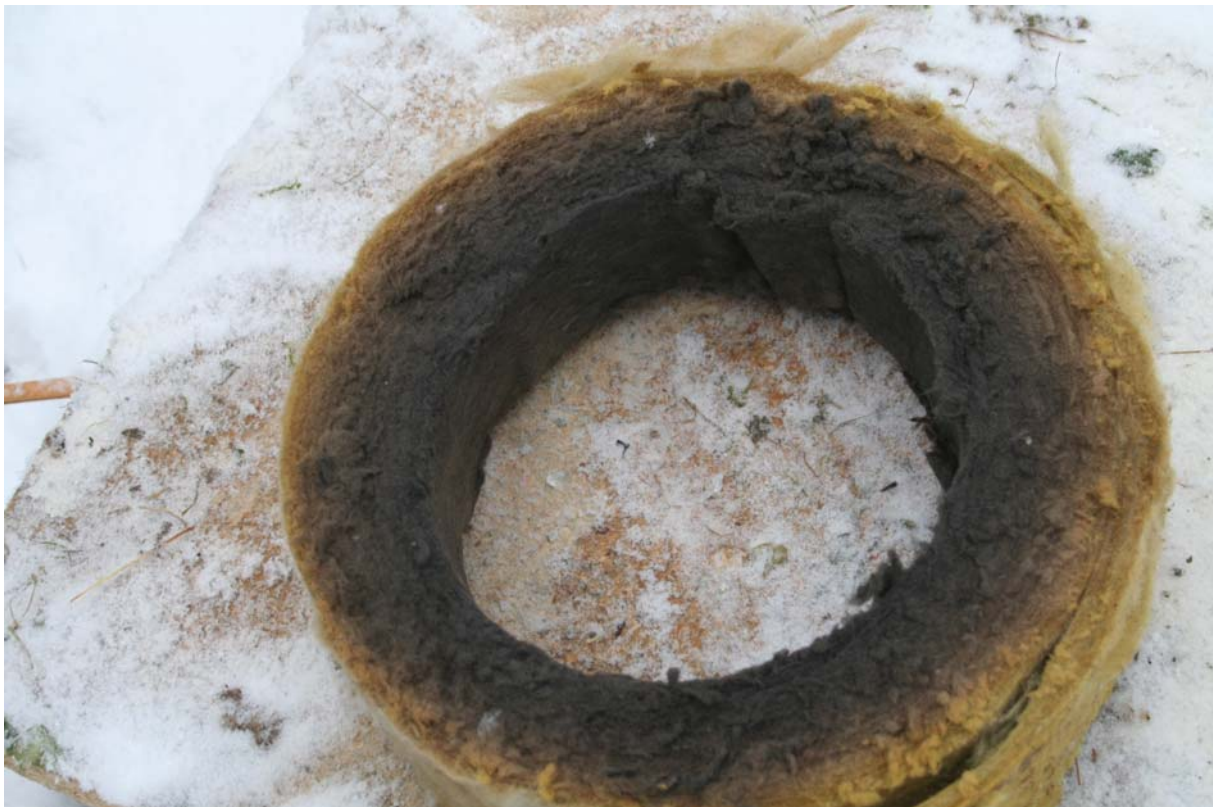
**Bild 5.** Påverkad isolerings ring som fanns i övergångsmodulen mellan rören.

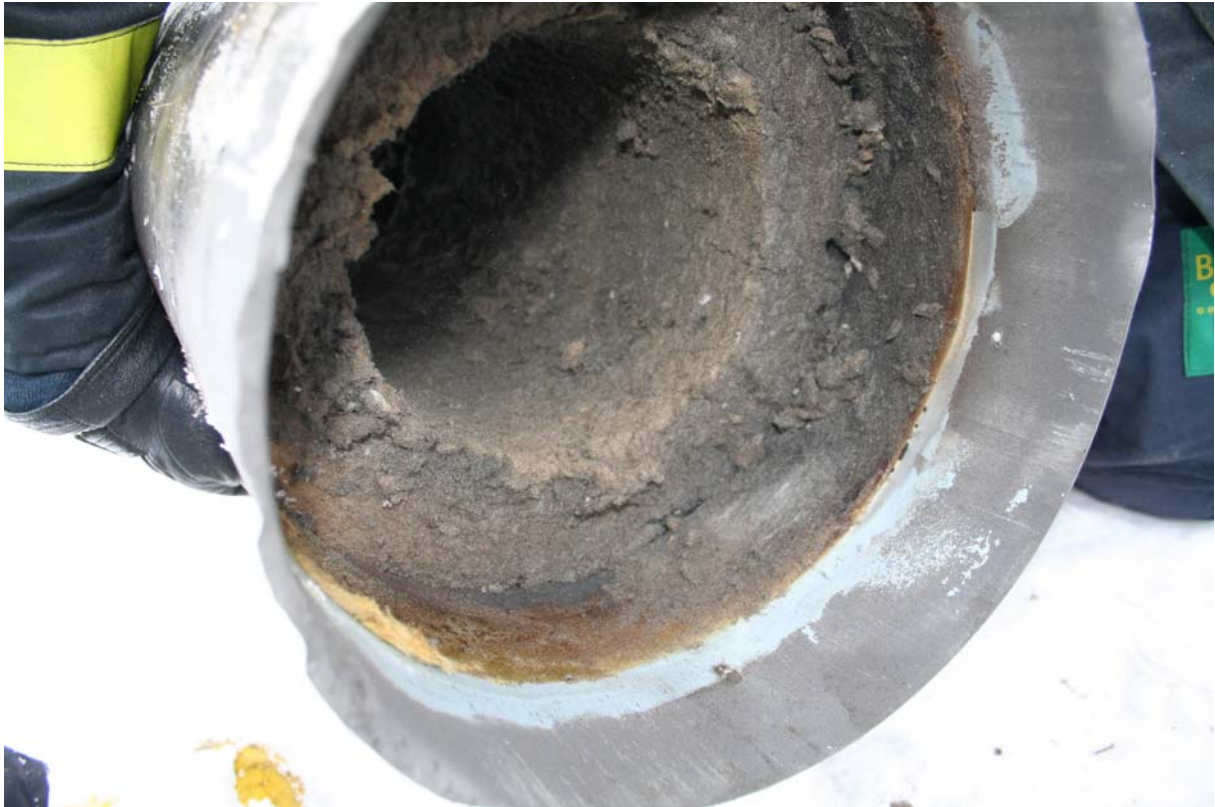
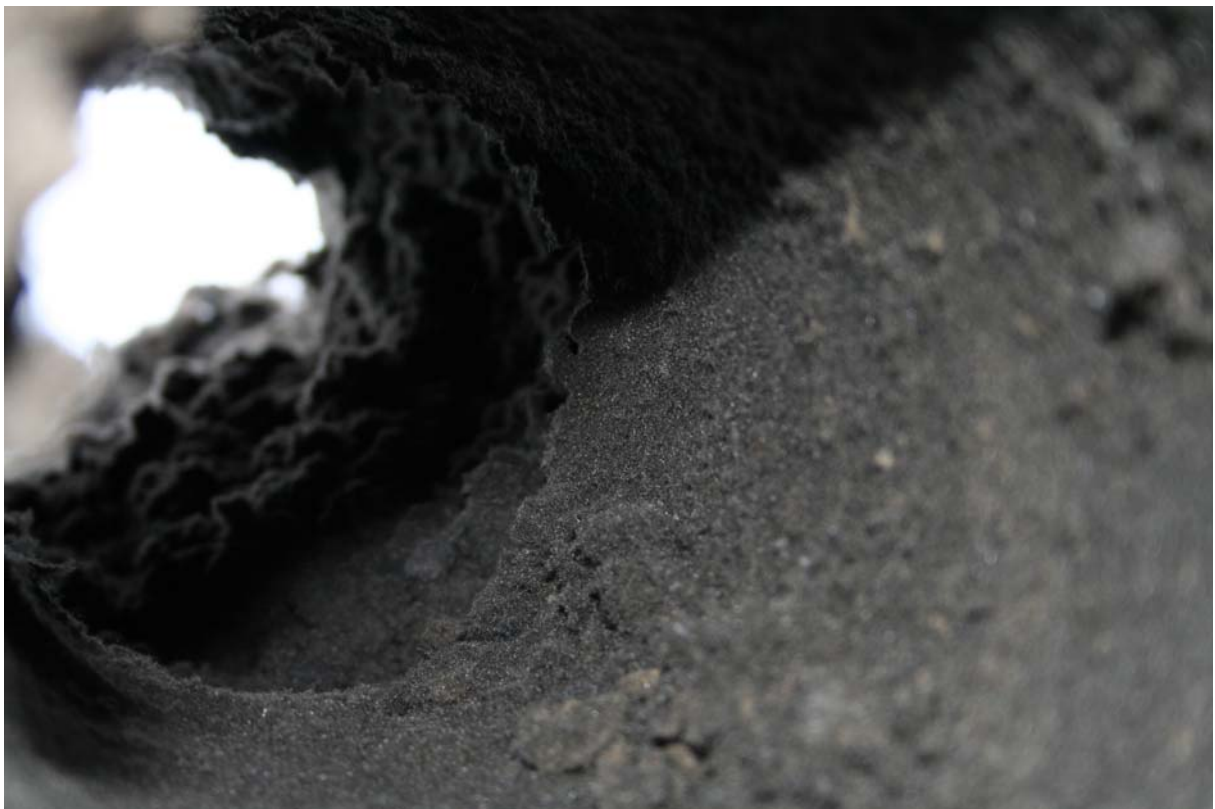
**Bild 6.** Isoleringen i skorstenen var värmepåverkad och porös.

**Bild 7.** Som ovan.
