Undersökningsprotokoll

## Olycksundersökning

Handläggare  
Mikael Svantesson

**Dödsbrand** [redacted] **Gruppboende - Rehabiliteringshem**

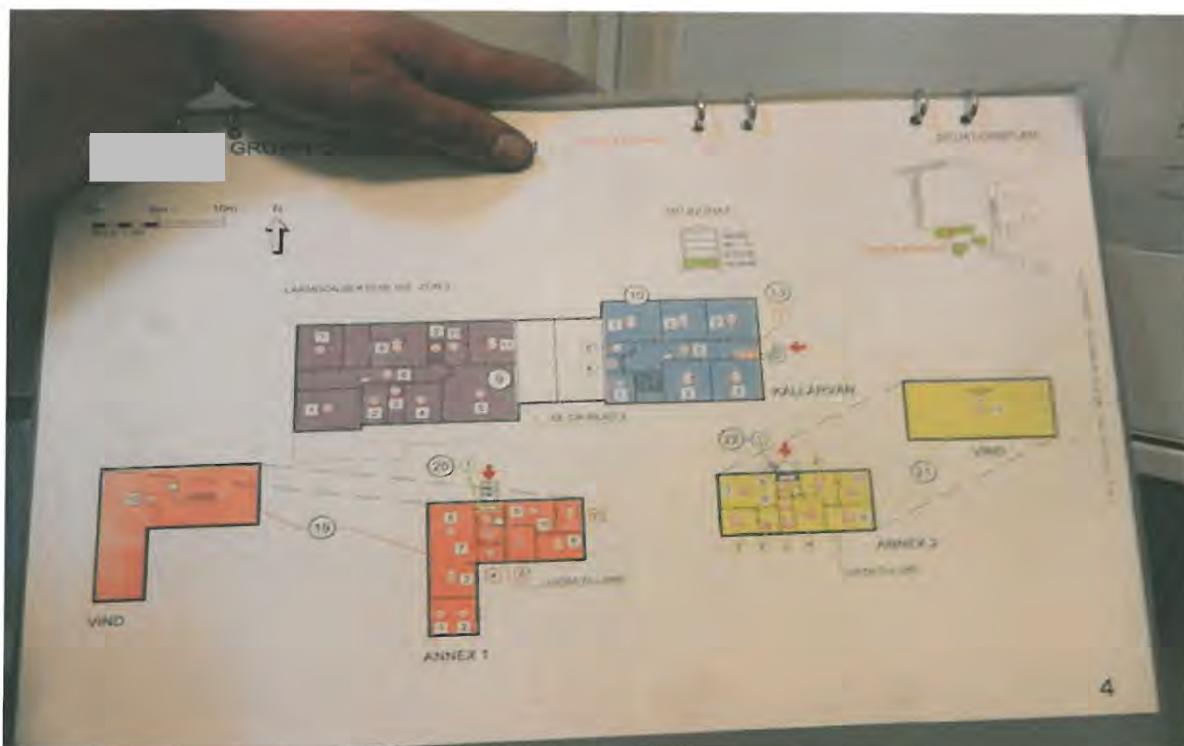
Insatsen övergick från automatiskt brandlarm till brand i byggnad + livräddning. I detta specifika fall var förberedelserna inför larm och den mentala inställning till vad det förväntade scenariet på skadeplats alldeles för lågt. När styrkan kom fram till plats och det bekräftades att brand + livräddning skulle genomföras låg styrkan redan i tidsbrist. Påklädnings- och förberedelse inför rökdykning påbörjades för sent vilket innebar att kontrollen av sin skyddutrustning inte genomfördes. Resultatet av ovanstående blev att 1 rökdykare inte fällt ner sin spirohearts lucka vilket innebar att han inandades rök från branden. Rökdykarledaren som anlände med lite fördröjning till skadeplatsen i 4540 (Tankbil) inte hann med att förbereda sig. Konsekvensen av rökdykarledarens fördröjning blev i detta fall att föraren på 4510 fick agera rökdykarledare utan andningskydd vilket också resulterade i inandning av brandrök. Rollerna som var utdelade vid arbetspassets början förändrades vid skadeplatsen. Arbetsledaren på skadeplatsen accepterade att insatsen påbörjades innan gruppen var komplett och klar för insats. Riskbedömningen och omständigheterna på skadeplatsen gjorde att arbetsledaren godkände start av insats. Arbetsledaren har då ej vetskap om att spiroheartsluckan på en av rökdykarna ej är i nedfällt läge. Däremot har arbetsledaren vetskap om att rökdykarledaren ej är på plats och klar för insats. Brandorsaken är med största sannolikhet att boende använt sig av brandfarlig vara och därefter tänt på. Motiveringen till det är att brandförloppet var väldigt snabbt. En fördel är att upptäckten av branden med tidig indikering genom det automatiska brandlarmet gör att chanserna för en lyckad insats är stora. Men i detta lilla sovrum och med brandfarlig vara inblandad lyckades inte personalen eller räddningstjänsten rädda mannen.

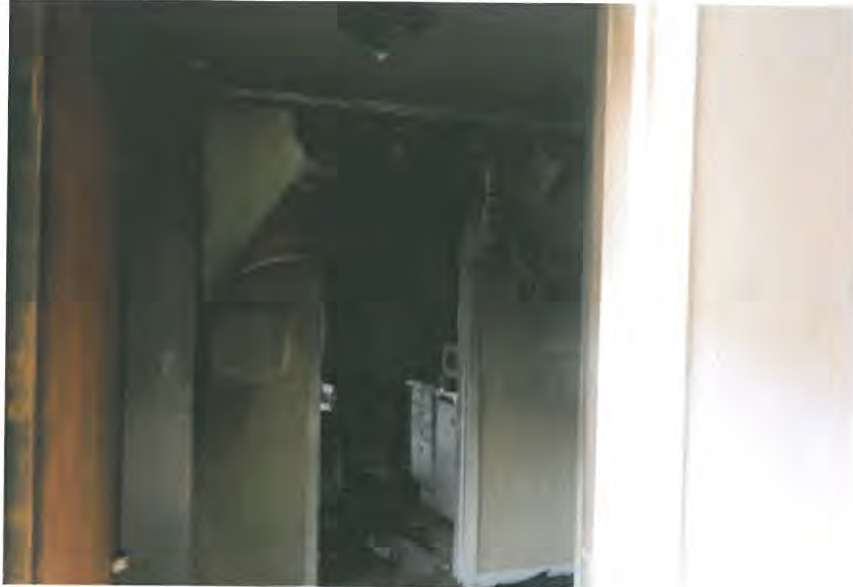
Primärbrand

Tänkbara brandorsaker.

1. Sängrökning
2. Brand i samband med brandfarlig vara i sängen.
