Undersökningsprotokoll

Brand i ventilationssystem till produktionslinje

Onsdagen den 20 mars 2013, larm kl 21:08

Insatsnummer 2013F00207, Värnamo Kommun

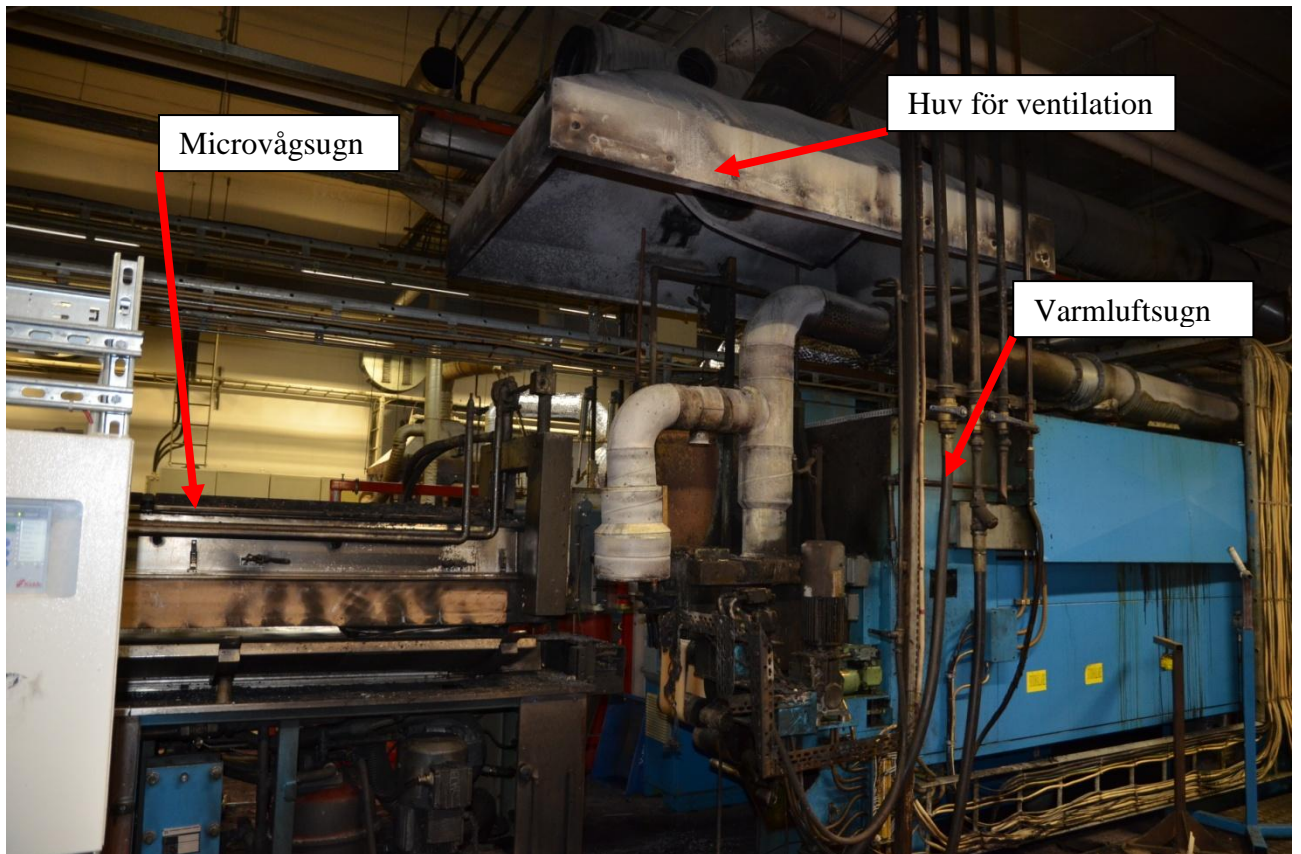
Med ledning av företagets samlade berättelse och brandbilden i övrigt bedöms primärbrandplatsen vara inne i microugnen.

När den upphettade och nära brinnande listen kommer ut i mellanrummet mellan ugnarna antänds den. Denna brand sprider sig till ventilationsanläggningen och vidare till kondensorn och påsfiltret. Samtidigt indikerar flamdetektorerna till sprinklern branden och brandspjällen stänger. Det är inte orimligt att det är detta ljud som operatören hör inledningsvis.

Bild 1. De olika ugnarna samt mellanrummet mellan dem

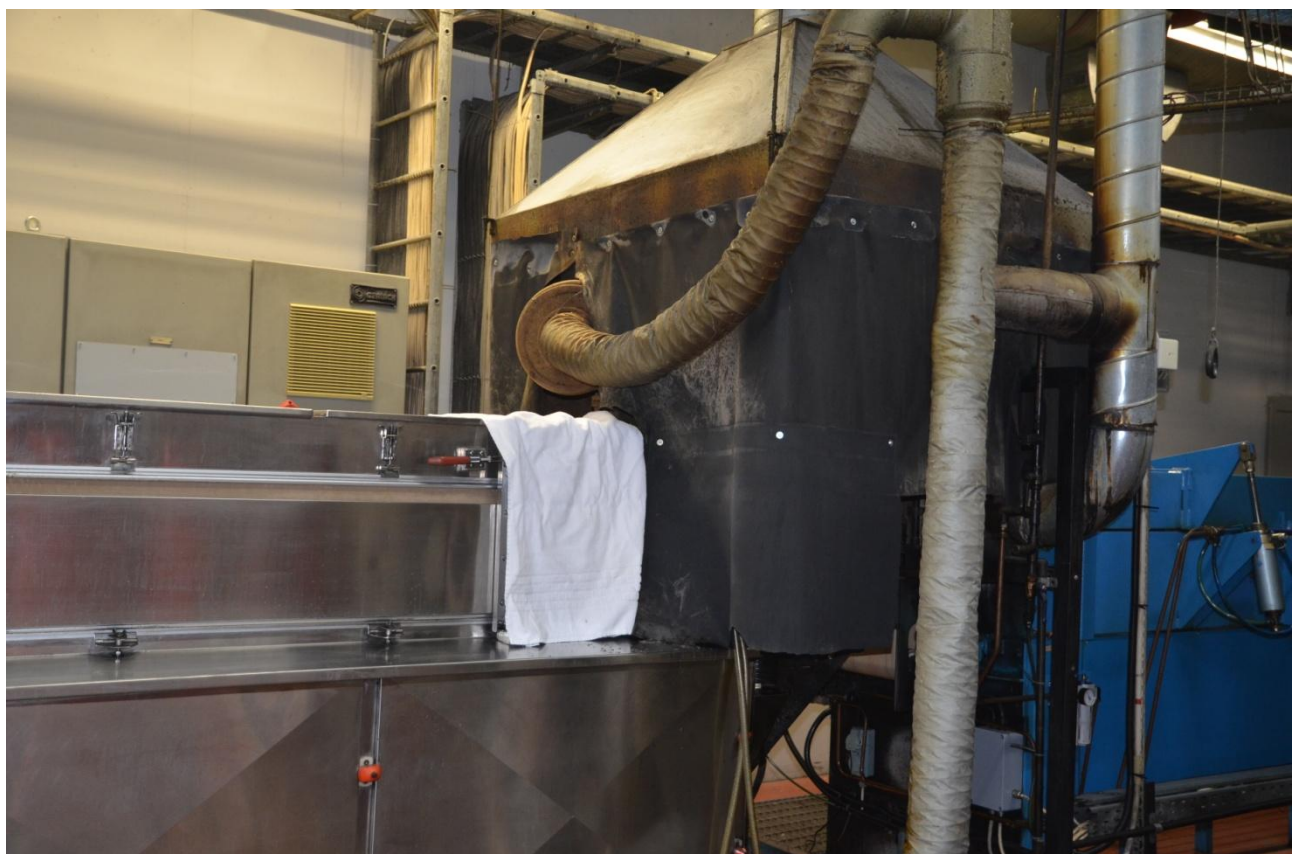
Operatören släcker på ett föredömligt sätt den synliga branden, men branden i ventilationskanalen fortskrider i vulkresterna. Genom att brandspjällen stänger, så finns det inte längre något drag i kanalen, vilket medför att branden kan sprida sig mot den tidigare luftströmmen, det vill säga tillbaka mot ugnarna. Efter att operatörerna utrymt sprider branden sig i mellanrummet mellan ugnarna till dels gummiduken vid mellanrummet och dels till den andra ventilationen.

Gummiduk för styrning av vulkgaser

- Den kolsyresprinkler som finns i ventilationssystemet har avsevärt begränsat brandspridningen.
- De brandspjäll som finns placerade i ventilationssystemet för vulkgaser har aktiverats och därmed förhindrat ytterligare brandspridning.
- Gummiduken mellan ugnarna bör bytas ut mot en obrännbar/svårantändlig motsvarande
- Genom att operatören genomgått brandutbildning begränsades brandspridningen initialt
- Företaget bör överväga utökade rutiner för rengöring eller motsvarande av ventilationskanalerna
- Räddningstjänsten bör vid ett studiebesök ta del av ventilationsanläggningens utförande

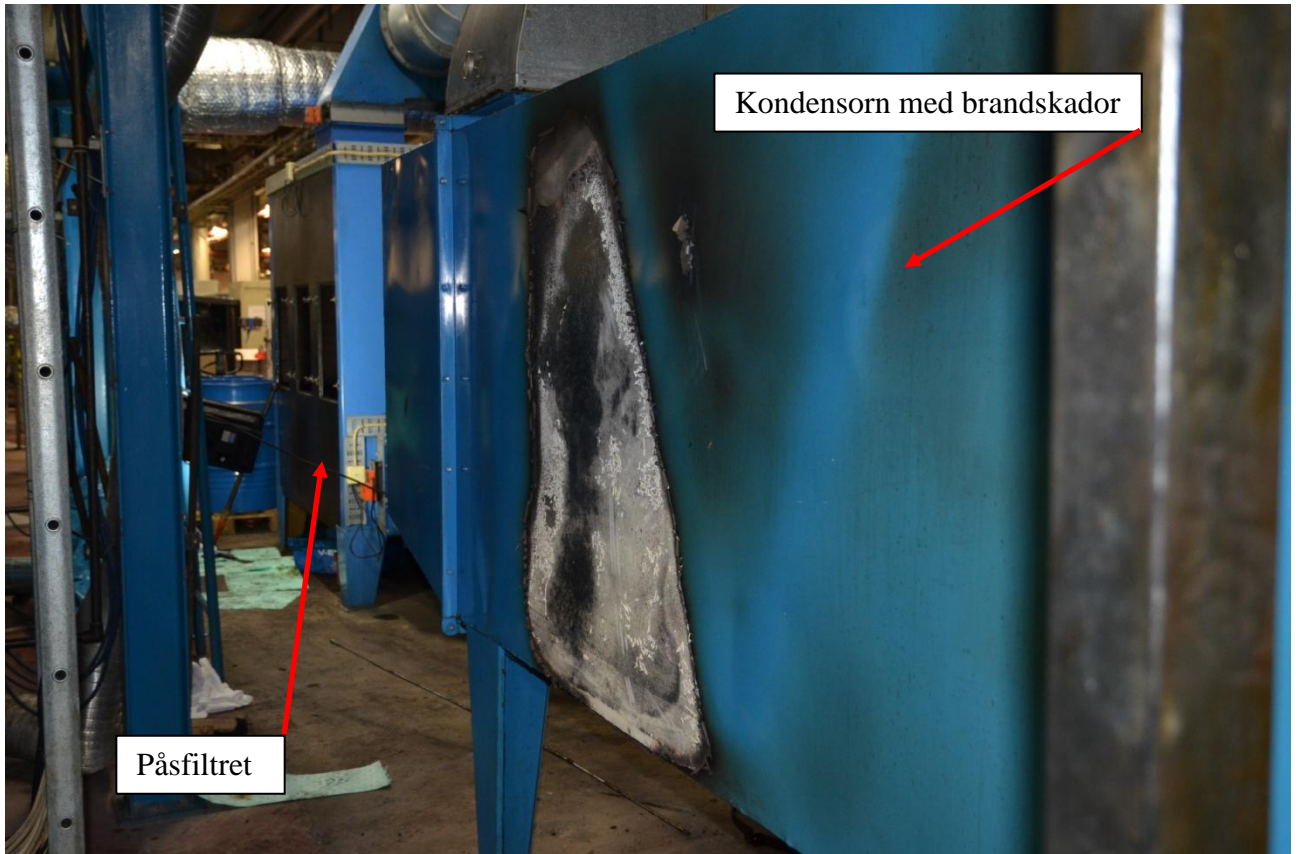
Räddningstjänsten larmas via det automatiska brandlarmet kl 21:08 onsdag-
en den 20 mars 2013. Under framkörning framkommer det att det brinner
kraftigt på adressen varför larmet uppgraderas.
Vid räddningstjänstens framkomst kl 21:14, ryker det kraftigt från ventila-
tionen, industrilokalen är rökfylld och det brinner i mellanrummet mellan
ugnarna. Fabriken är utrymd och personalen samlad på återsamlingsplats.
Rökdykare sätts in för att finna primärbrandplatsen och släcka branden
där. Ventilering sker av anslutande utrymmen. Inför kontroll av avslutande
av räddningstjänstskedet finner man brand även i påsfiltret, varför rädd-
ningsinsatsen fortskrider.

Kondensorn och påsfiltret

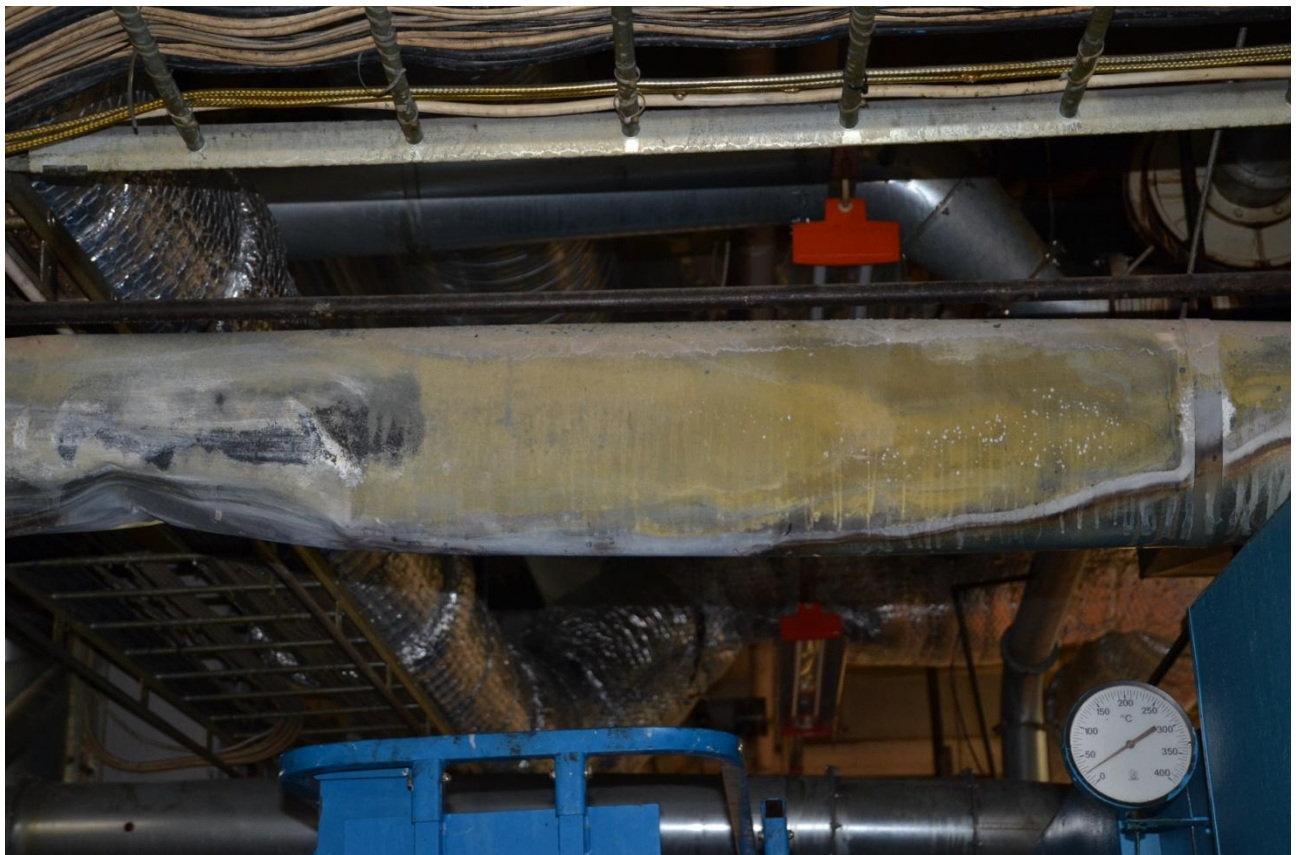
ut via en fläkt på byggnadens tak till skorstenen. Kondensorn och påsfil-
ret är vardera 1,5*2,5*2,5 meter och finns 10 meter från maskinlinjen
Systemet är delvis skyddat av kolsyresprinkler som kan utlösas dels vid
indikation från flamdetektorer och dels manuellt. Det finns brandspjäll i
ventilationskanalerna. En del av vulkgaserna kondenserar redan i ventila-
tionskanalerna, varför det finns centimetertjock avsättning av vulkrester i
dem.

Brandskadad ventilationskanal
