## Olycksundersökning – Nivå 3

### Trafikolycka med dödlig utgång Lv 207 "Norrköpingsvägen"

### Grundinformation om olyckan

Datum:	2012-11-02
Larmtid:	12:29
Plats:	Lv 207. Mellan Atleverken och rondell Södra Tvärleden
Typ av olycka:	Trafikolycka – Flera fordon
Avslutande av räddningsinsats:	2012-11-02 kl: 13:30
Insatsrapportnummer:	2012/02108
SOS Alarms ärendenummer:	1964053

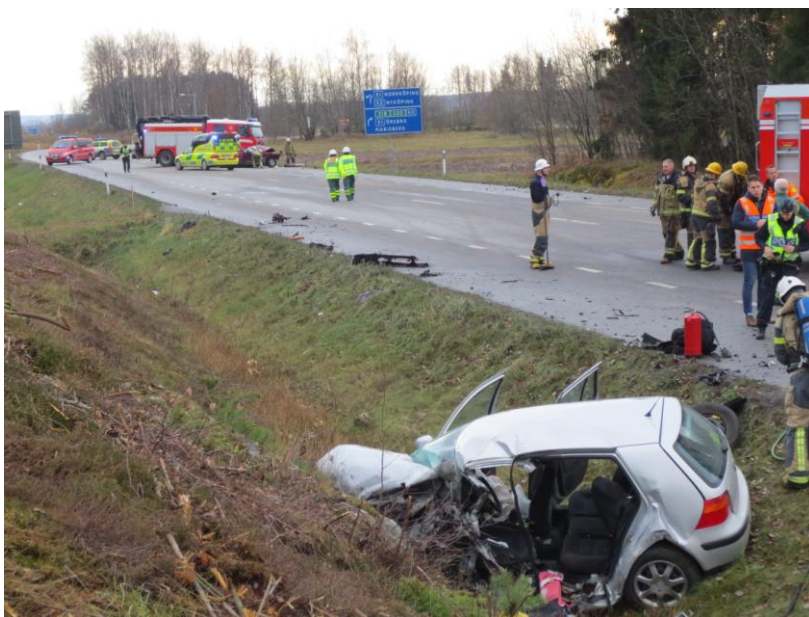
En Volvo 850 körd av en man i 20-årsåldern på väg från Örebro kolliderar med en Golf körd av en äldre dam född -39. Då hastigheten varit hög och Volvon troligtvis kommit över på fel körbana blir kollisionen våldsam och ett stort antal bildelar sprids över vägbanan. Bilarna får kraftiga plåtskador och stannar ca. 90 -100 meter från varandra.

Översiktsbild av olycksplatsen (ca avstånd mellan bilarna 95–100 meter).

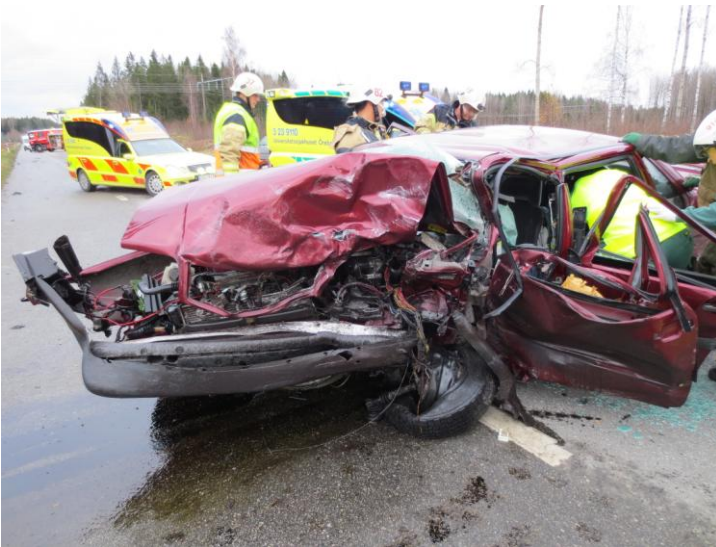
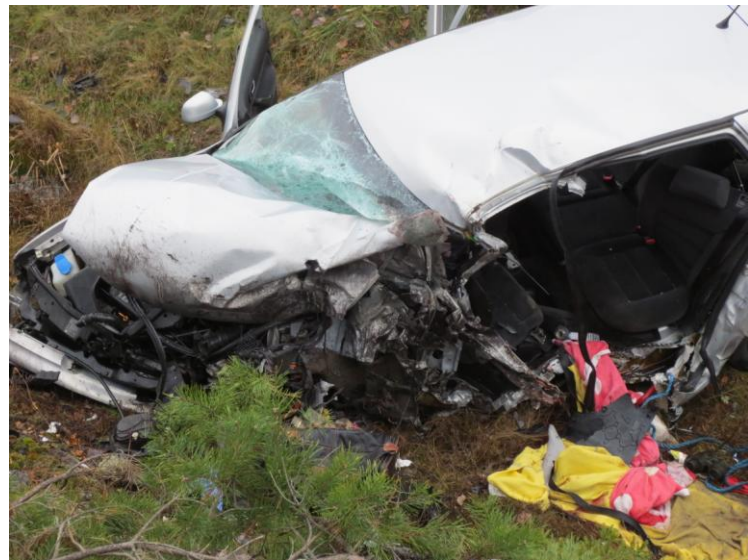
### **Bild**

Golfens framdörr hängde endast i en plåtbit, bakdörren satt fast i kabelklämma. Vi använde stor bändare för att sprida isär och sax för att klippa A- och B-stolpe. Sanering av vägbanan från bildelar och olja med hjälp av borstar och sorptionsmedel.

*De olycksdrabbade fordonen.*

Orsaken till olyckan är troligtvis att den bil som färdades på väg från Örebro i hög hastighet kommit över i fel körbana och kört på den andra bilen.

För att förhindra eller minska risken för kollision är en ändring till 2+1 väg på sträckan mellan rondellen och Brickebacken en åtgärd som skulle kunna vidtas. En 2+1 väg skulle med stor sannolikhet ha minskat konsekvenserna av olyckan.
