RÄDDNINGSTJÄNSTEN ÖLAND

OLYCKSUNDERSÖKNINGSPROTOKOLL
Nivå 2

Olycka:
Dnr: Dnr: RU 13-77

Datum för olyckan: : 2013-04-20
SOS larmnr: : 3751728

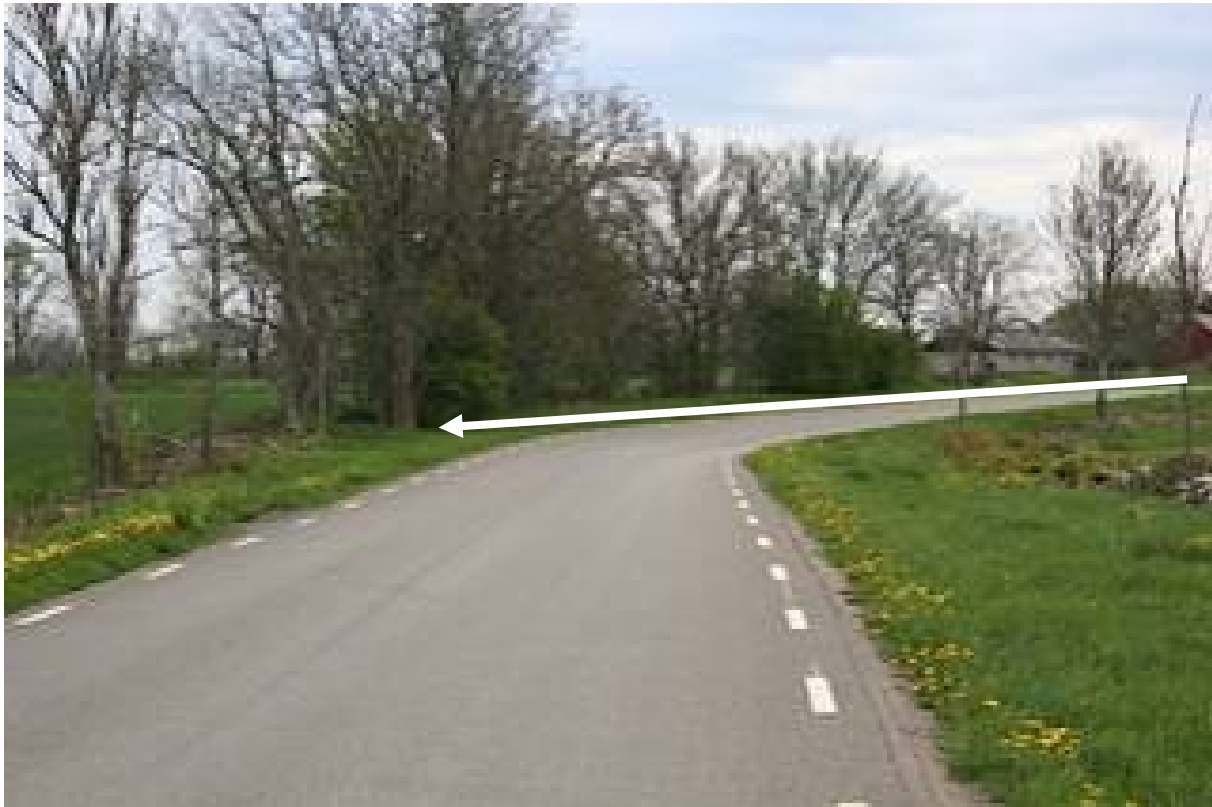
Bild 1.

Bilen är kraftigt demolerad efter att ha kolliderat med ett träd och det är svårt att se om det är fler kvar i fordonet. Beslut tas om att vända bilen på rätt köl, trots risken att förvärpa ev. skador, vilket görs.

Troligen tappat kontrollen i samband med hög fart

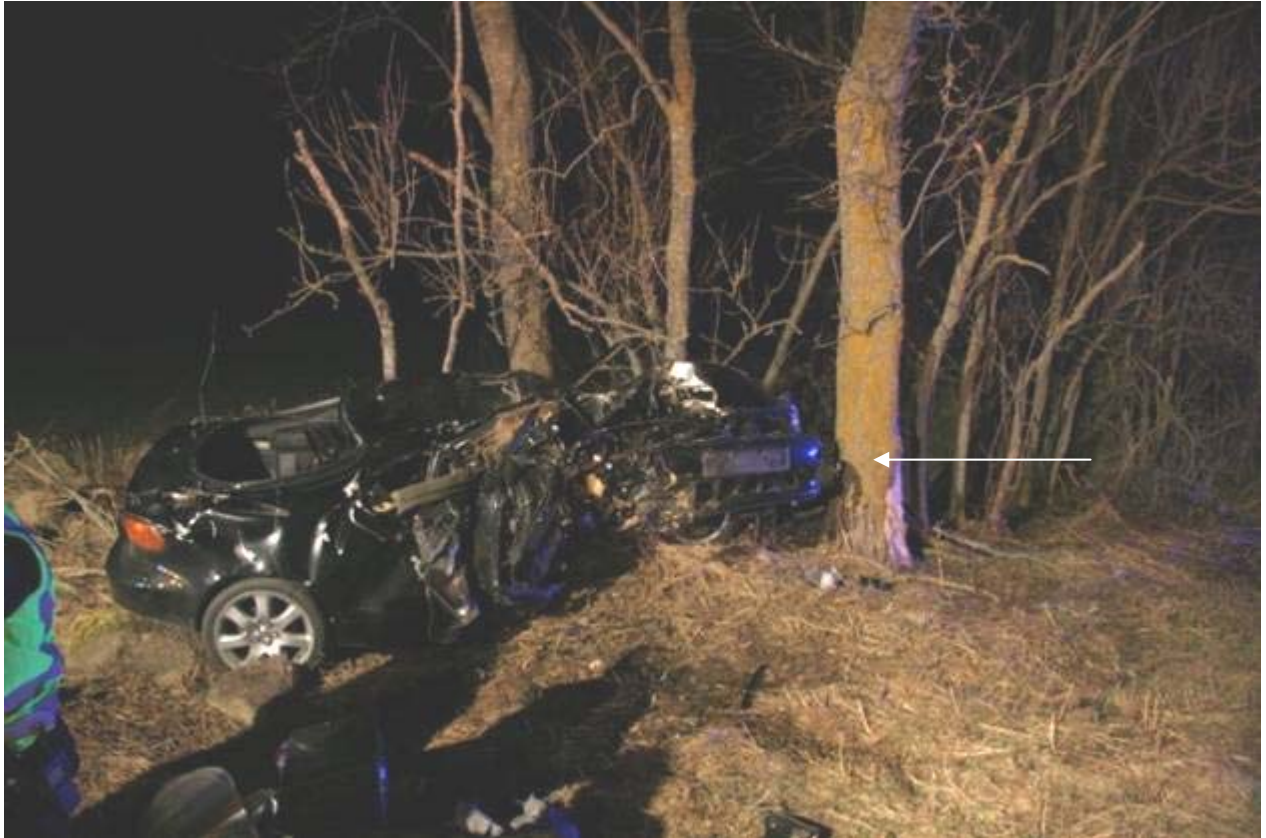
Pilen visar bilens färdriktning

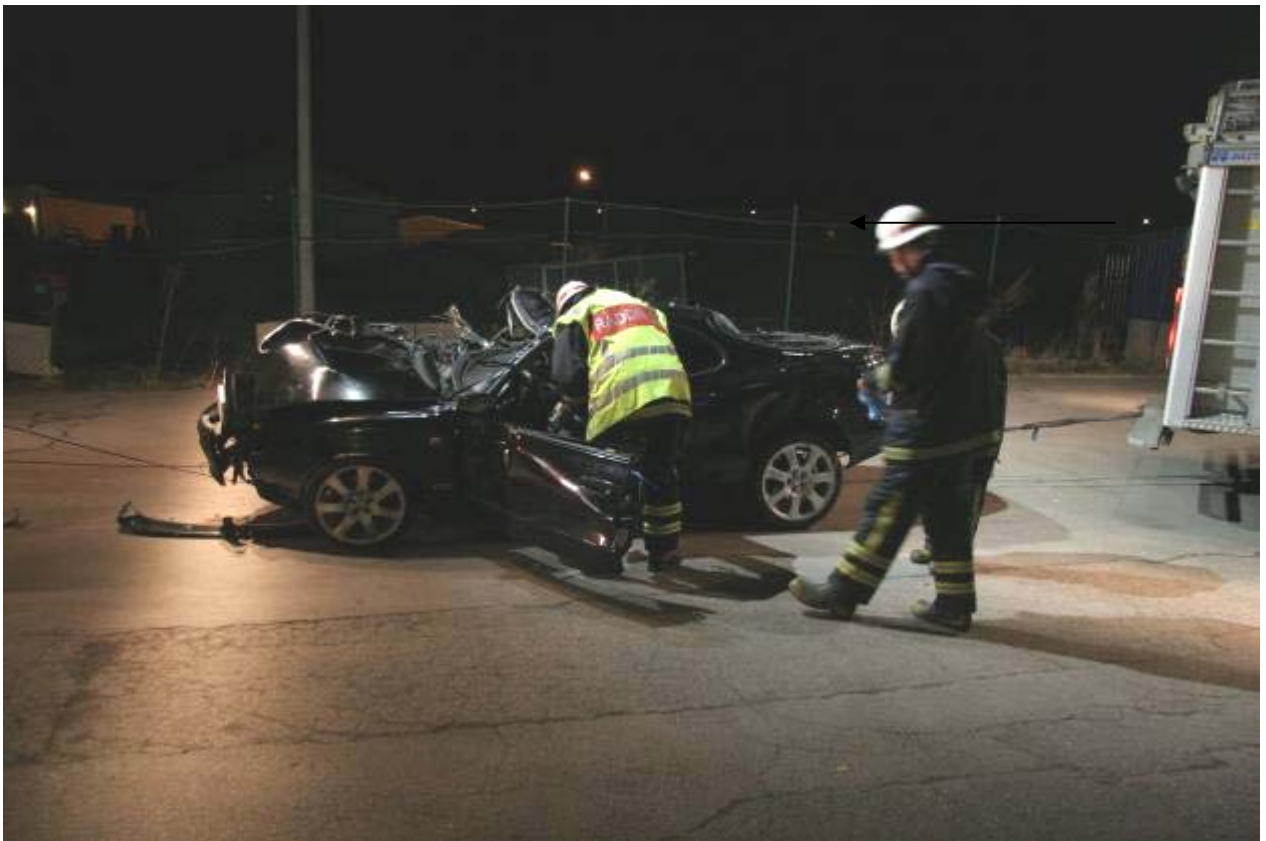
Vid framkomst till Borgholms brandstation, utfördes den "Norska metoden" vilket betyder isärdragning av fordonen. Bilen drogs isär med hjälp av bärgningsbilens vinsch samt fastsatt i släckbilens dragkrok. Bilen drogs isär ca: 0,7 m, därefter tog man ut föraren.

Bilen isärdragen ca: 0,7 m och spänning i vajer släppt.

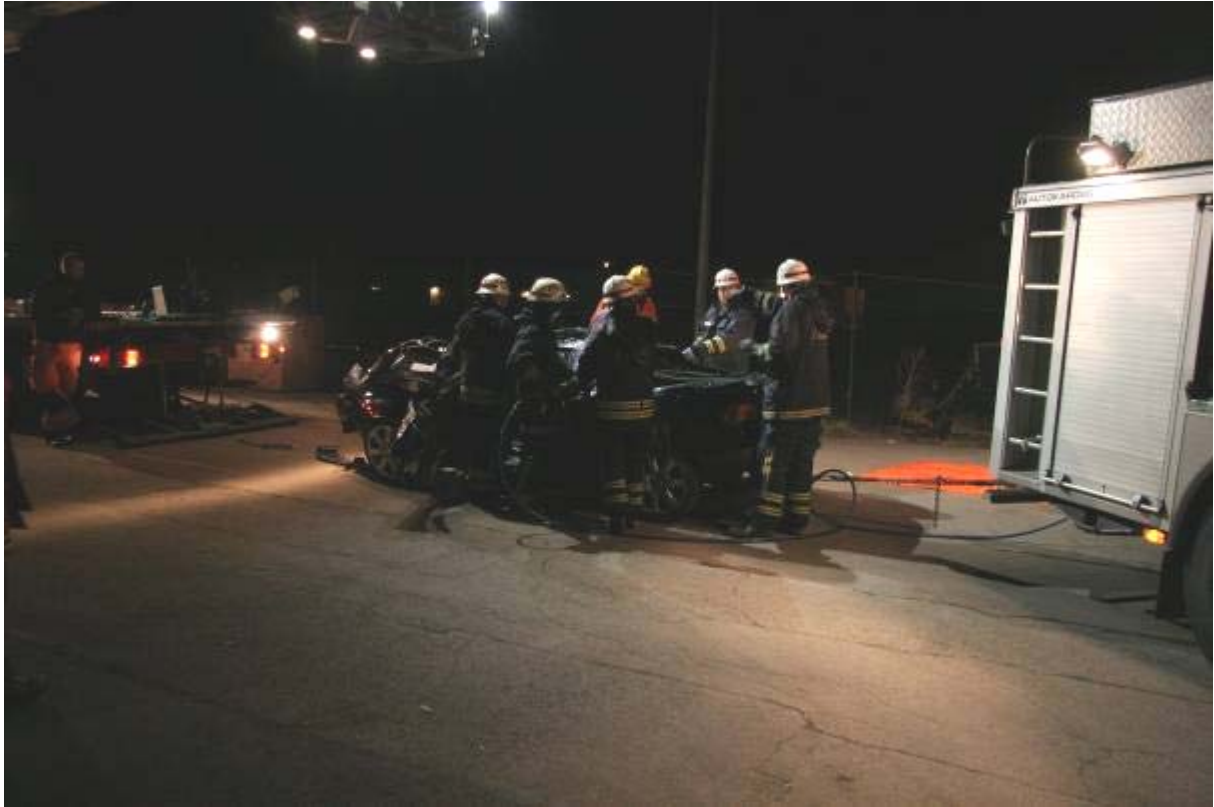
Taket klipptes och passageraren lyftes ur bilen. Kropparna togs om hand av bårbil som kom till platsen.

Avlyftning av tak.

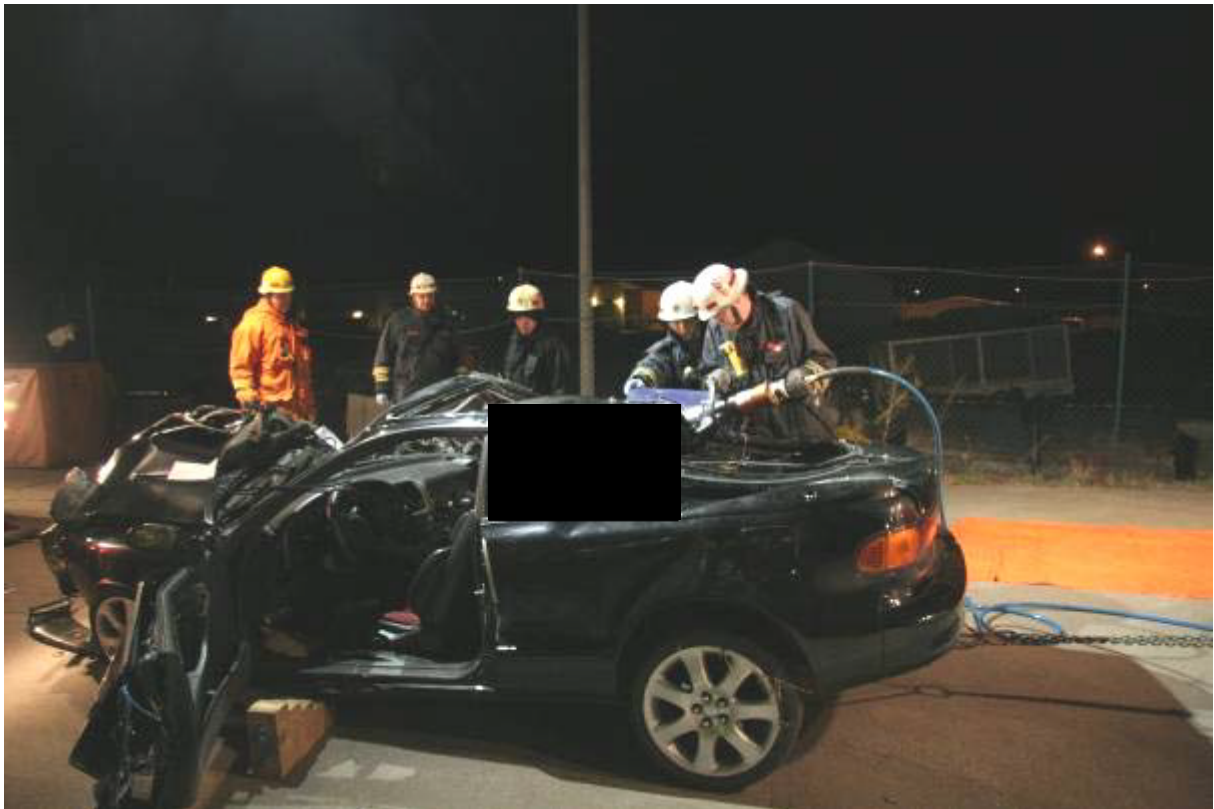
Klippning av taket

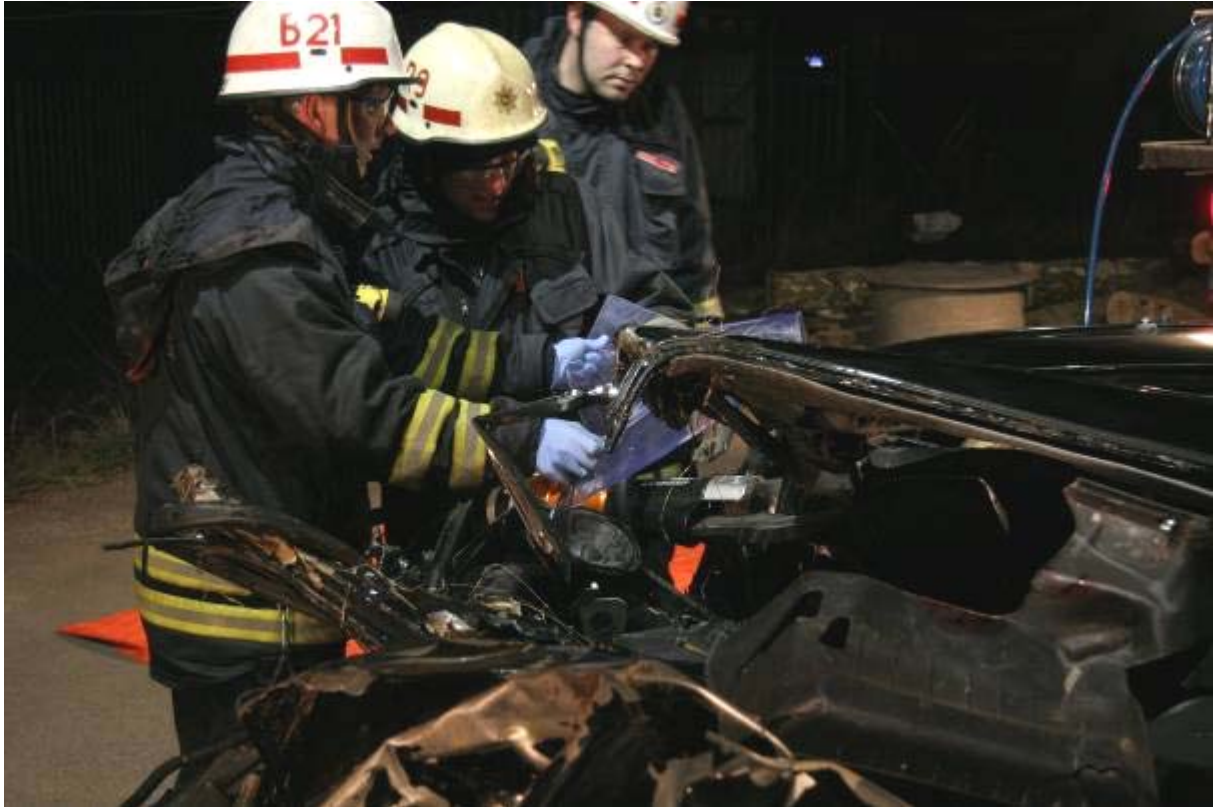
Klippning av B-stolpen.
