UNDERSÖKNINGSPROTOKOLL BRANDUTREDNING

Datum 2013-03-19
ID br utredn

Anledning till undersökningen Brand i byggnad

Larmtid: 2013-03-13 kl 12:15
Adress: [redacted] Västervik
Objektstyp: Villa
Startutrymme: Hall
Startföremål Ledlampa
Brandorsak: Värmeutveckling
Insatsrapport: 201300118

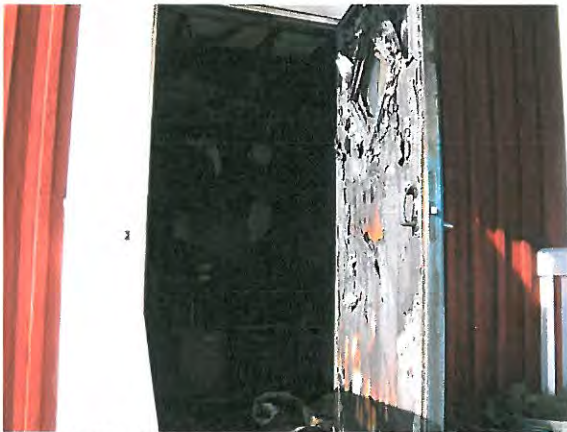
Största brandskadorna finns i hallen och i trapphuset till övervåningen samt närområdet till trapphus på övervåning. Brandbilden talar för att branden startat på bottenplan i hallen. Intill ytterdörr finns brandskador på väggytor ned mot golvplan vilket tyder på en lågt belägen brand. Till höger innanför ytterdörr hittas en plastsmälta på golvet. I plastsmältan hittas ett lamphus till en ledlampa med tillhörande batteripack. Batteripacket är anslutet till lampan. Lampan med batteripack har legat i ett plastkärl där det också förvarades mössor, vantar och någon handduk.

Bild 1 Ytterdörr. Primärbrandplats till hö innanför dörr.

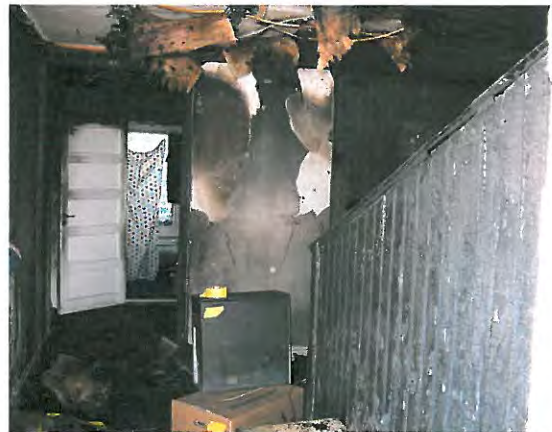
Största brandskador finns i hallen samt i trapphus till övervåning. Takets ytskikt i hallen helt nedbrunnet samt grova kolningsskador i ytskikt i trapphus och övervåningen i närområdet till trapphuset. Genombränning i dörrar till tvättstuga på bottenplan samt till sovrum 3 på övervåning. Till dessa två utrymmen har brandspridning skett genom den genombrunna dörren. Övriga delar av byggnaden har stora sotskador och smältskador på plastdetaljer då värmen har varit hög i hela byggnaden.

Bild 2 Hallen med trappa till övervåning till hö i bild.

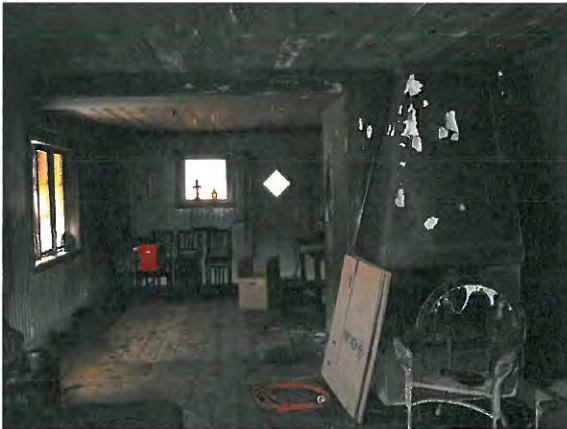
Bild 3 Allrum i bottenplan

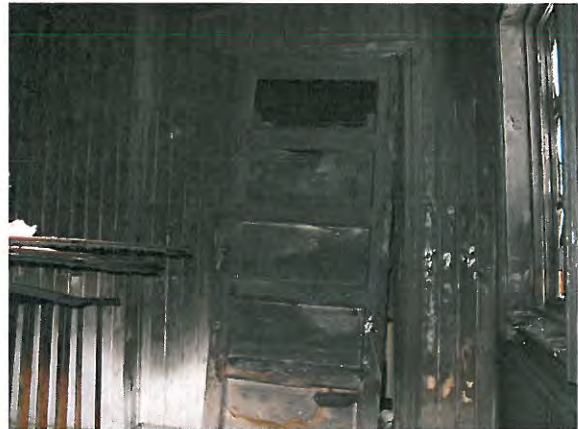
Bild 4 Dörr till sovrum 3 på övervåning

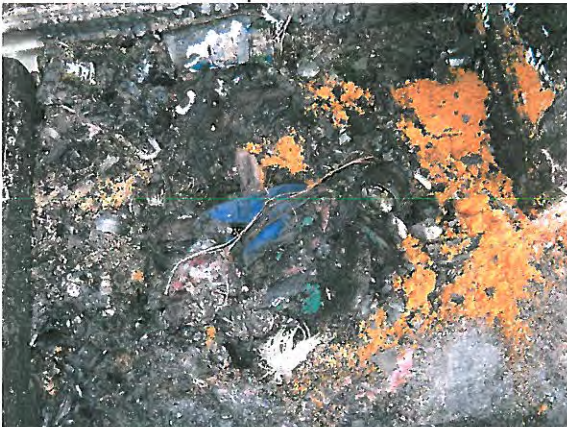
En LED-lampa av märket BIKERAY-FI har sannolikt av någon anledning tänts då den ligger placerad i plastkärlet. Lampan drivs av uppladdningsbara batterier. Lampan tänds med strömställare på lamphusets baksida eller med tillhörande fjärrkontroll. Lampan har tre olika funktionslägen, full effekt, reducerad effekt och blinkande. Lampan var placerad i botten av plastkärlet övertäckt med mössor, vantar och frottehandduk. Lamphuvudet har smält igenom botten på platskärlet och brännmärke finns på golvet (se bild 6).Värmeutvecklingen från lampanhuvudet har sannolikt antänt plastkärlet och tygmateriel i kärlet för att sedan sprida sig vidare till ytskicket på väggarna.

Bild 5 Lampa med sladdar till batteripack tillsammans med mössor, vantar mm

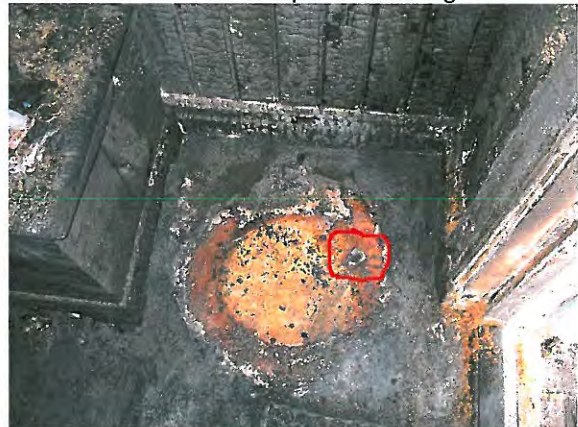
Bild 6 Brännmärke på golv från lampa markerad

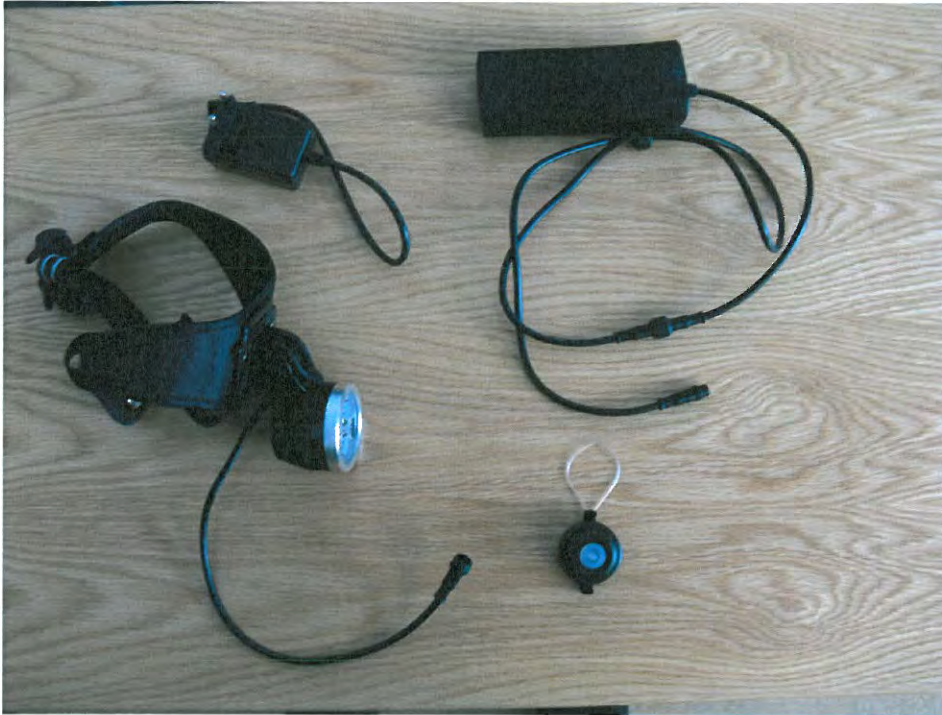
BIKERAY-FI är en LED-lampa som kan användas av cyklister och/eller orienterare. 3 st lysdioder drivs med ett batteripack på 16.8 V som kopplas till lampan med tillhörande sladd. Batteripacket laddas med tillhörande laddare. Vid full effekt lyser lampan 3 timmar resp 12 timmar på låg effekt. Lampan tänds på lamphusets baksida alternativt med fjärrkontroll. Fjärrkontrollens räckvidd är stor, över 30 meter. Vi 1:a tryck tänds den på full effekt, 2:a reducerad effekt, 3:e blinkande. För att släcka håller man in knappen en stund. Vid test av tänd lampa blir lamphuset 78 grader varmt då den ligger helt öppet och där värmen kan ventileras bort. Om lampan förvaras sammankopplad med batteripack finns risken att lampan oavsiktligt tänds via fjärrkontrollen.

Lampa BIKERAY-FI, nätladdare, batteripack och fjärrkontroll
