Medelpads Räddningstjänstförbund

Olycksutredning 2013 06 18

Brandorsaksutredning

Explosion vid diskning av tank innehållande
Isopentan

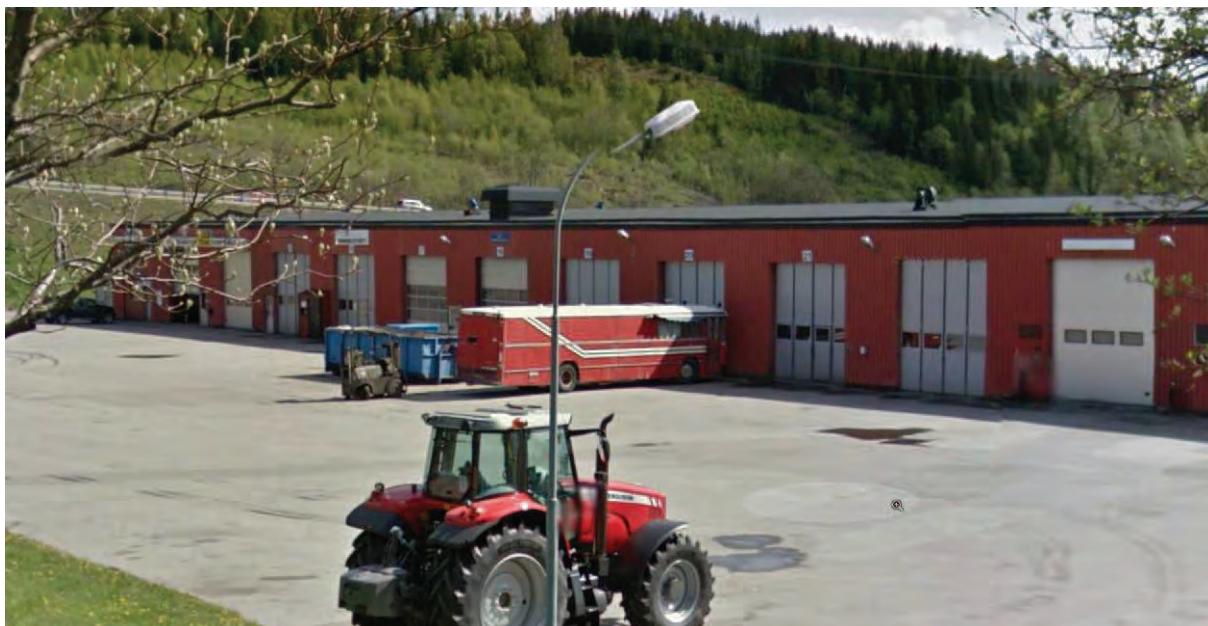
Figur 1 Här ser vi byggnaden där tankvädden är inrymd. Vid den 4 porten från vänster, med vit skylt ovanför, är tvätthallen belägen.

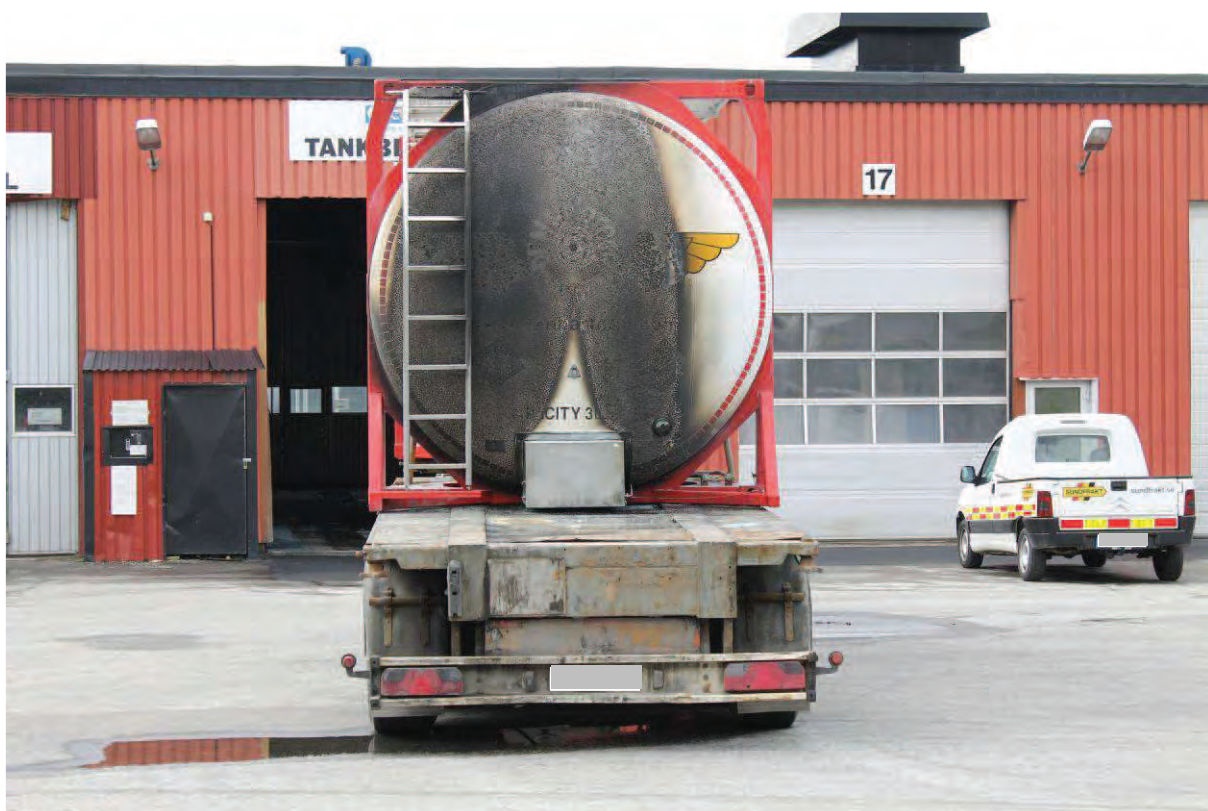
Figur 2 Här syns den brandbelastade tankgaveln.

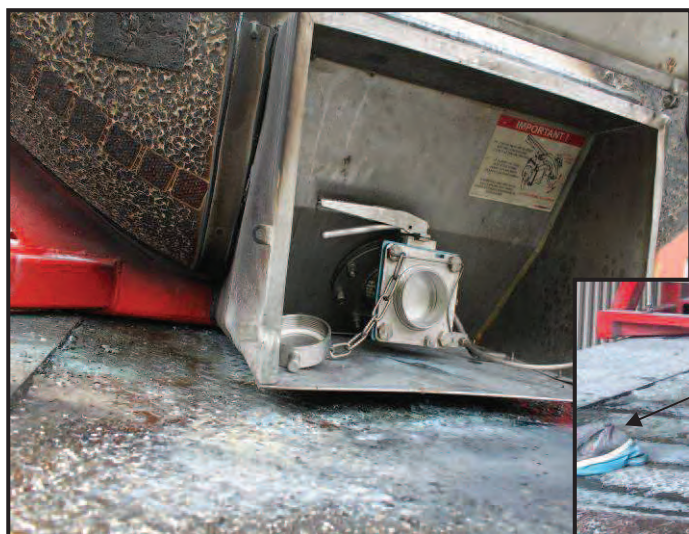
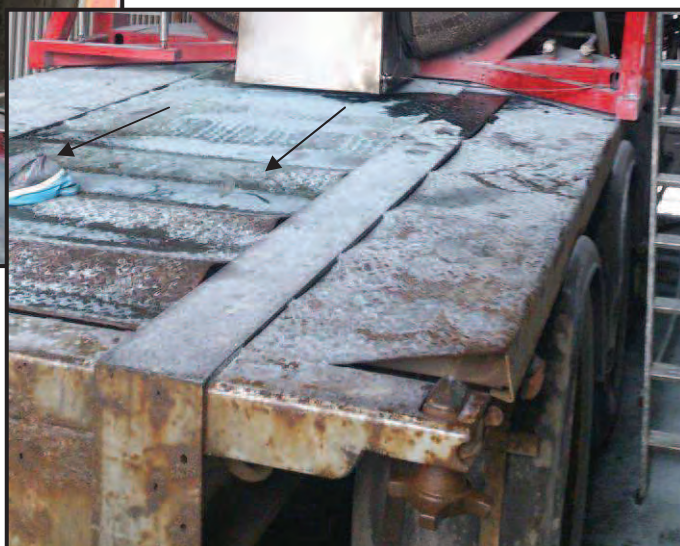
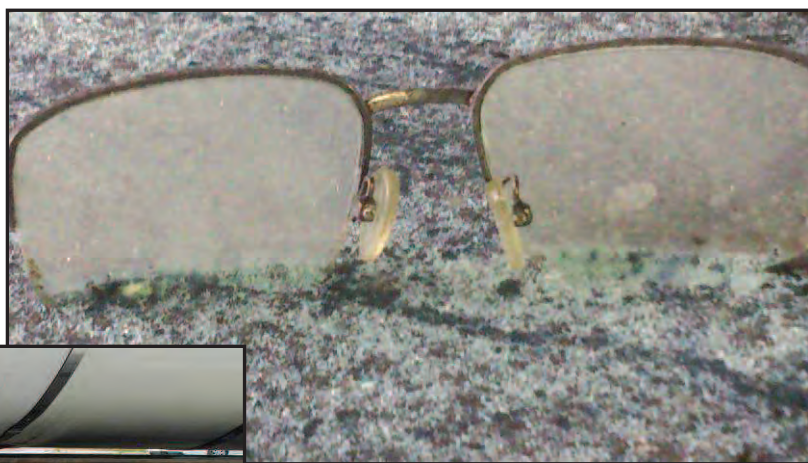
Ovan syns tankventilen.
Den **högra** bilden visar keps och glasögon vilket gör att jag antar att personen stod på trailern när det smäll.
Groparna i plåten där vätskan ansamlats syns också bra.
Nere Glasen ligger i släckvatten/pulver.

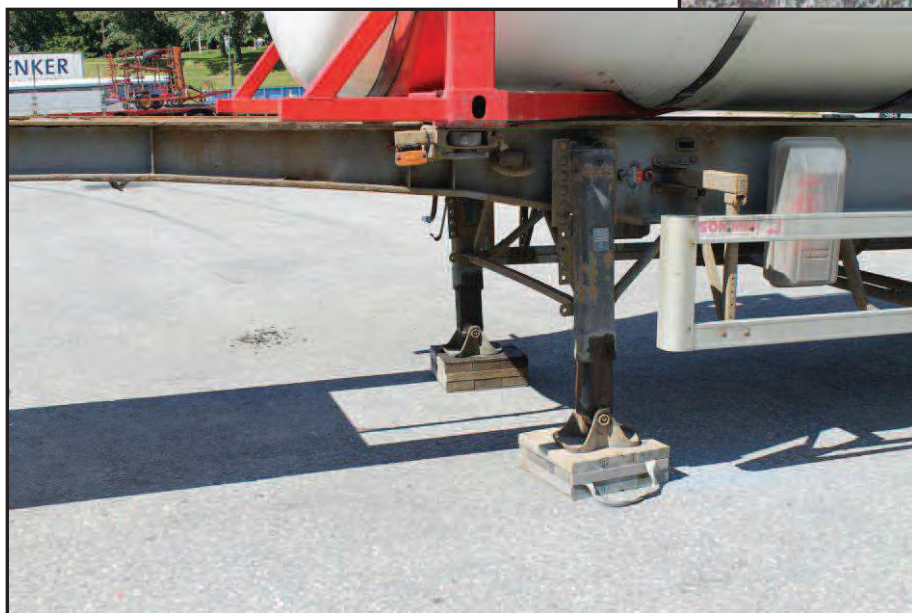
Släpet står uppallat på tråklossar för att det ska luta mot avtappningsventilen i tvätthallen också.

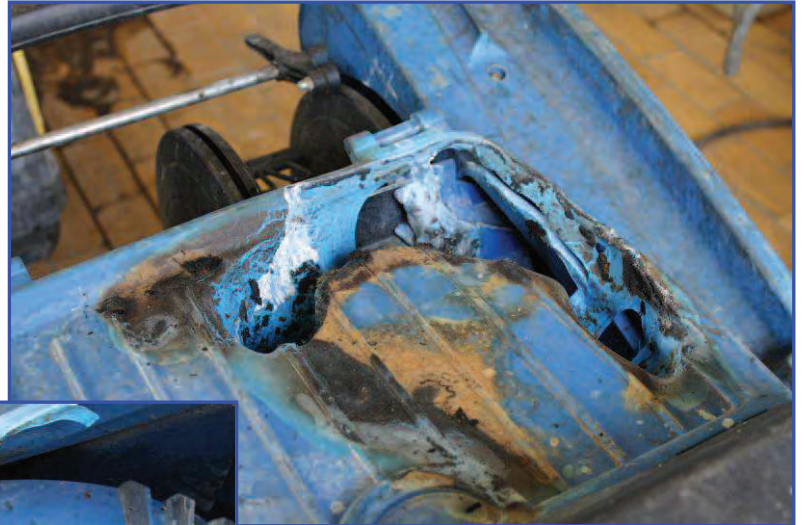
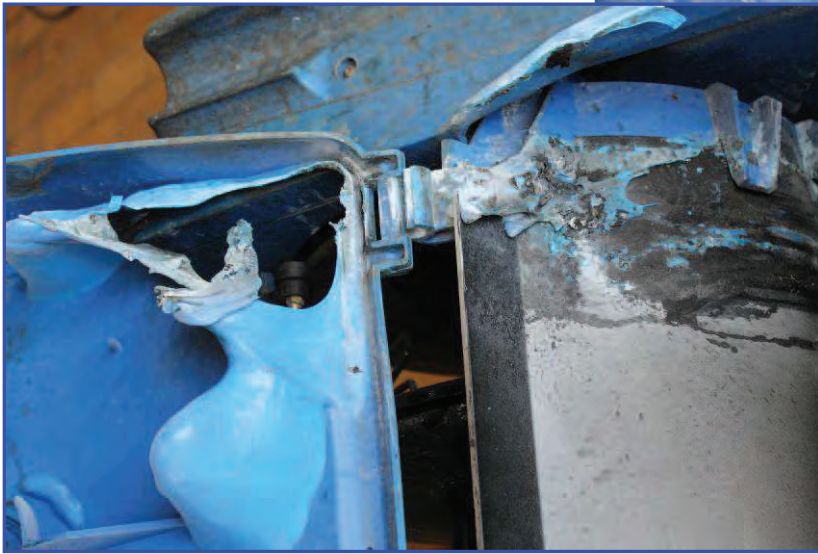
Tidigt efter explosionen antog man att branden börjat i tvätten. Bilden ovan visar att det brunnit upp på huvan till tvätten. Det är sotigt och bränt. Till vänster ser vi det uppfällda locket som inte är sotat. Det innebär att branden varit på ovansidan. En brandbelastad yta blir sotad. Branden i tvätten kommer av stänk från Isopentan

Högtrycksaggregatet lämnades in till serviceföretag för kontroll. Aggregatet hade full funktion och den uppkomna brandskadan konstaterades vara en sekundärskada efter explosionen. En brand i fläkthuset på aggregatet misstänktes vara brandstiftare men det kan uteslutas eftersom det inte finns någon brandskada i fläkthuset.

- Flytta högtryckstvätten med dieselpanna till ett annat utrymme där inte brandfarligt spill hanteras.
- Man ska inför varje tvätt göra en bedömning om det aktuella ämnet kan lagras tillsammans med eller får komma i kontakt med de ämnen som kan finnas i det slutna avloppssystemet eller i avloppsrännan i tvätthallen.

Högtryckstvätten bör stå i ett angränsande rum och avgaserna från pannan skall ledas ut ur tvätthallen.

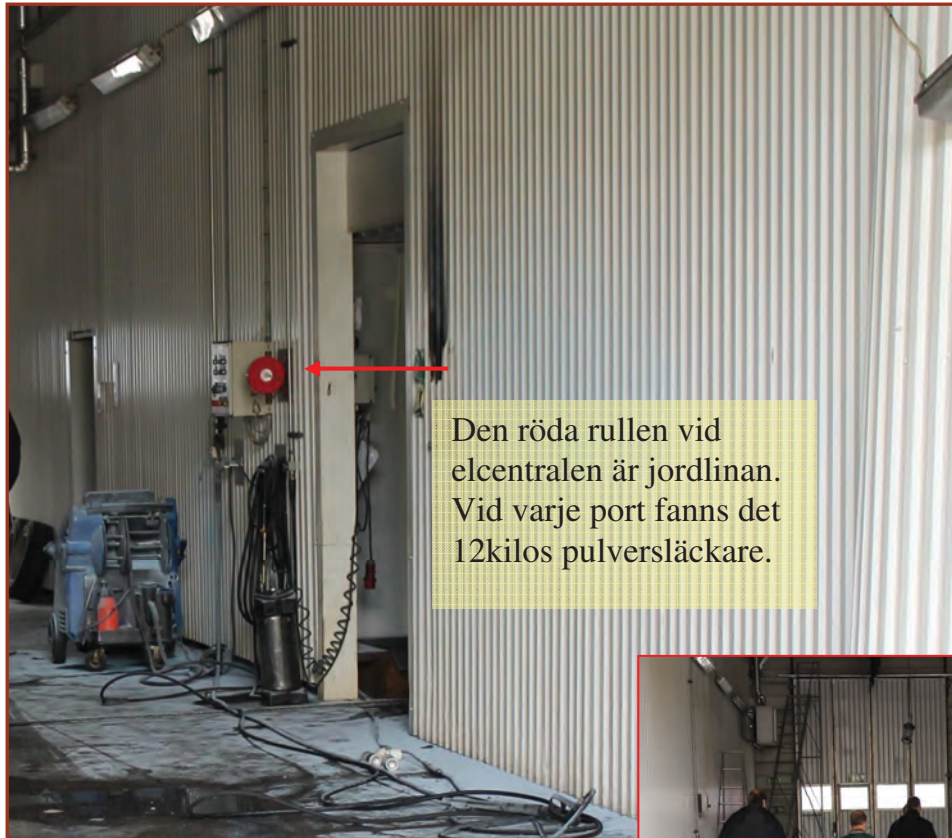
Det ska fästas en jordlina på släpet, den var inte fäst vid den här händelsen. Det är också osäkert om den är tillräcklig eftersom det är den enda jordning som utförs. Trailern står på sina hjul och de stödben den har. Under stödbenen har man träplattor som höjer upp framändan för att produkten i tanken skall rinna mot avtappningen. Träplattorna och däckens jordar inte tillräckligt bra mot tvätthallsgolvet där Isopentanen släpps ut.

Den röda rullen vid elcentralen är jordlinan. Vid varje port fanns det 12kilos pulversläckare.

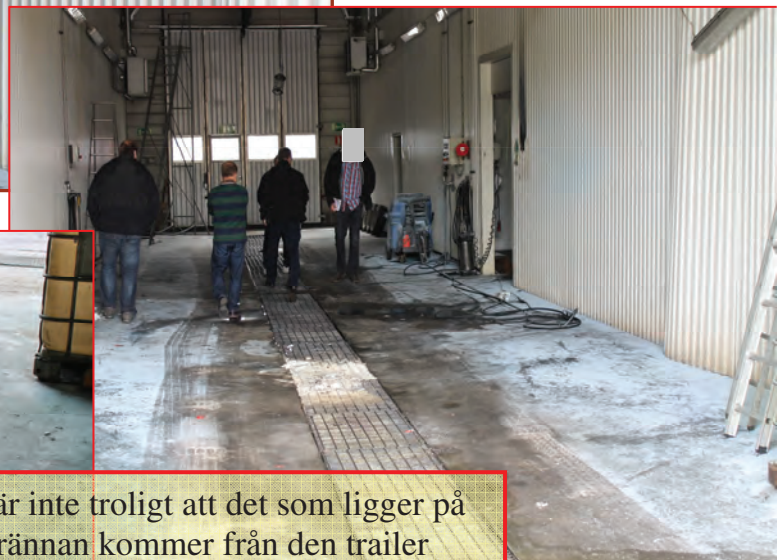
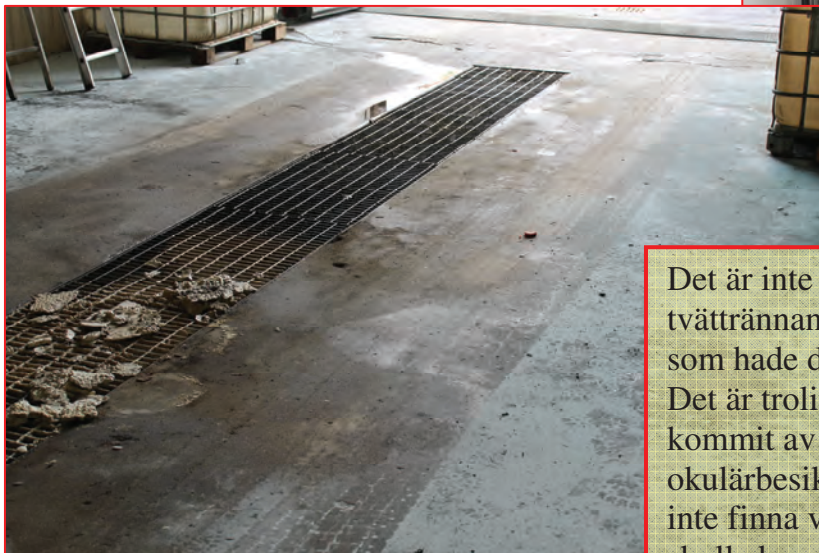
Det är inte troligt att det som ligger på tvättrännan kommer från den trailer som hade den branddrabbade tanken. Det är troligt att det där materialet har kommit av en tidigare tvätt. Jag okulärbesiktigade trailern och kunde inte finna varifrån spillet på rännan skulle komma från.

Ofta är det "full fart" och kö utanför tvätten vilket medför att man inte hinner städa mellan diskningarna. Ofta finns inte städningsbehov mellan diskningarna. Men när man byter ämnestyper kan det finnas anledning att städa före nästa disk.
