Utvärdering av räddningsinsats

Händelse: Brand i lastbil ombord på Stena Nautica

Uppdragsgivare: Räddningstjänsten Väst
Utredare: Mattias Norling
Uppdrag: Insatsutvärdering
Olycksplatsbesök: 2013-01-24

Olyckstid: Larm inkom till räddningstjänsten 2013-01-24 kl.05:07
Adress: Färjestationen, hamnen Varberg.
Olyckstyp: Brand i lastbil ombord på Stena Nautica
Insatsrapport nr: 2013000043
SOS nr: 17.1653300.2

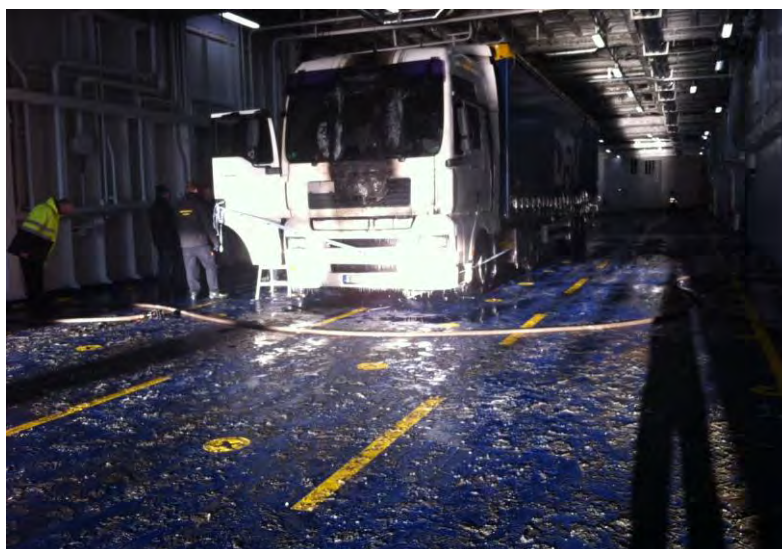
Bild 1: Visar lastbil som brann, ca 6 timmar efter brandstart.

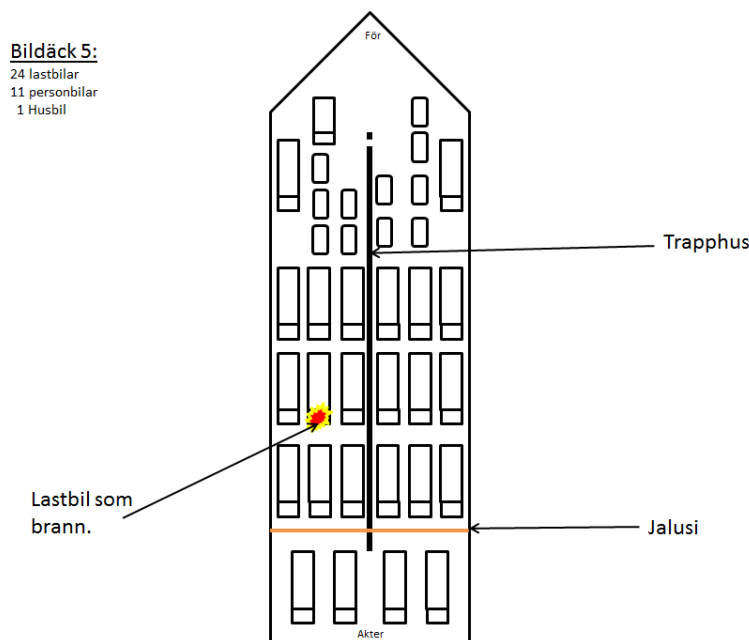
Bild 4: Visar översikt över bildäck 5 och ungefärlig placering av fordon.

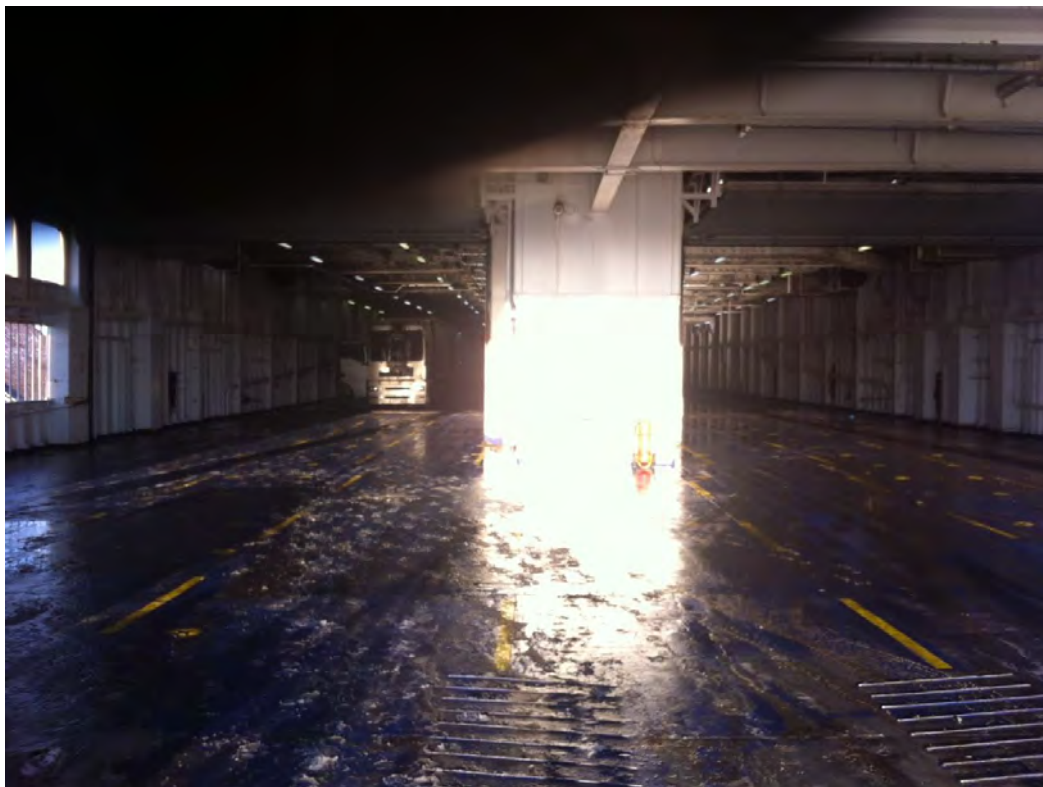
Bild 5: Visar bildäck 5 på Stena Nautica cirka 6h efter brandstart. Fartyget ligger här i färjestationen Varberg.

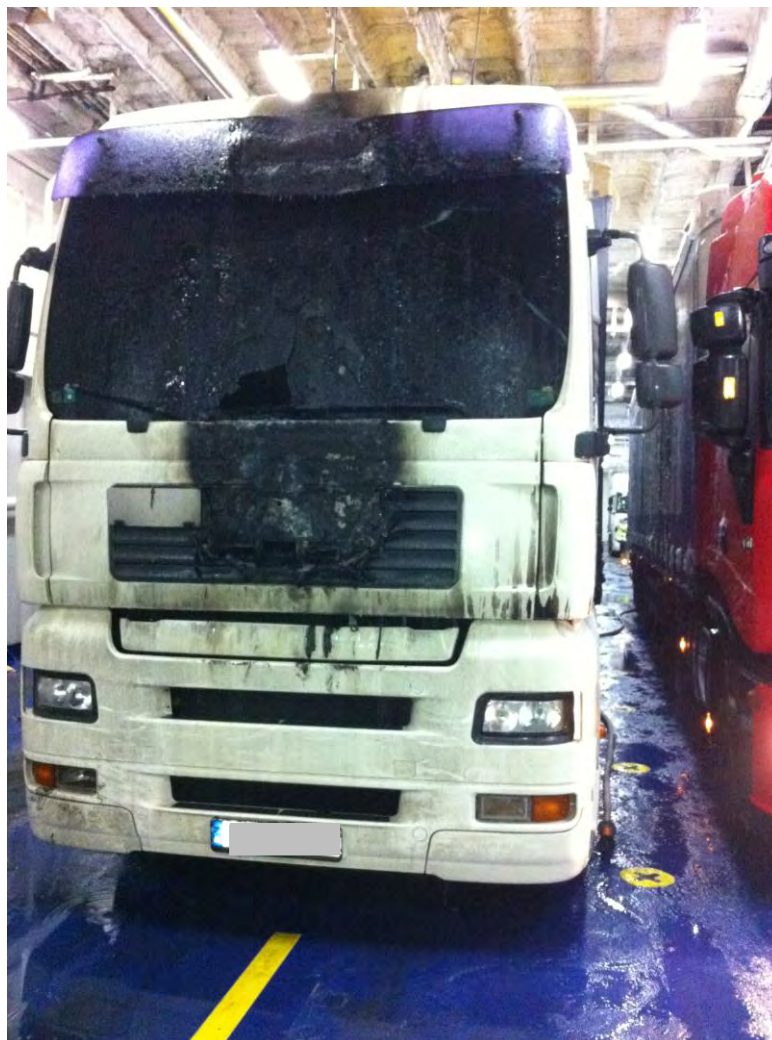
Bild 6: Visar utvändiga brandskador på lastbilens front. Man kan även se hur nära bilarna står varandra.
