FALKENBERG

Datum 2012-10-09

Utvärdering av räddningsinsats

Händelse: Brand i Tångaskolans ”lilla” idrottshall

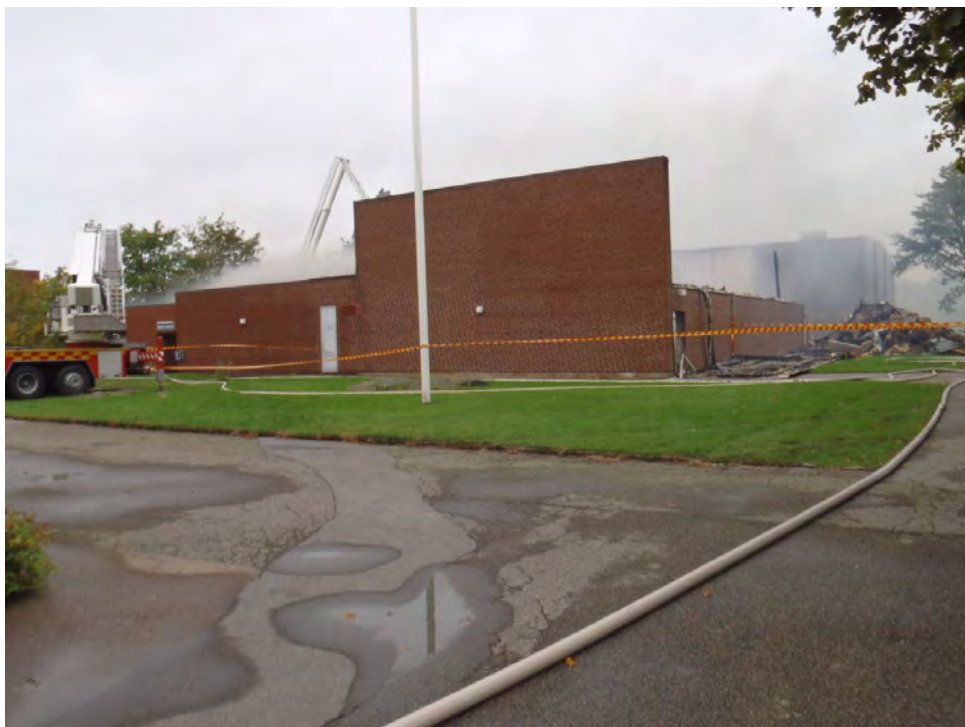
Bild 1: Visar idrottshallen från den östra sidan, ca 10h efter brandstart.

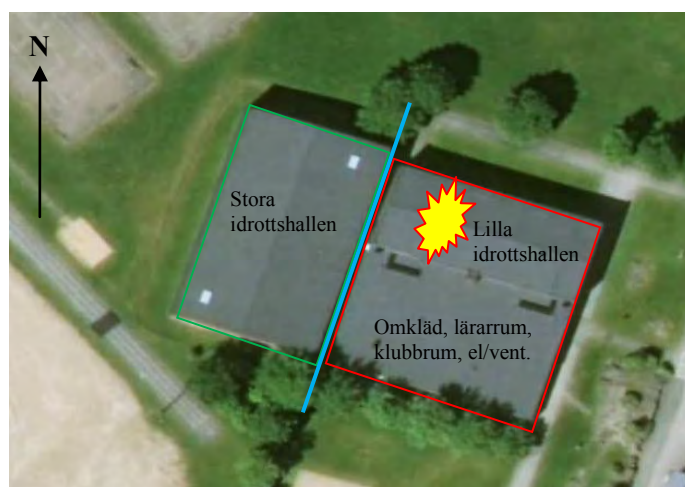
Bild 4: Visar de bägge idrotthallarna och tillhörande lokaler ovanifrån.

= Del av byggnad som brann ner.

= Begränsningslinje.

= Del av byggnad som räddades.

= Visar var det brann då räddningstjänsten kom fram.

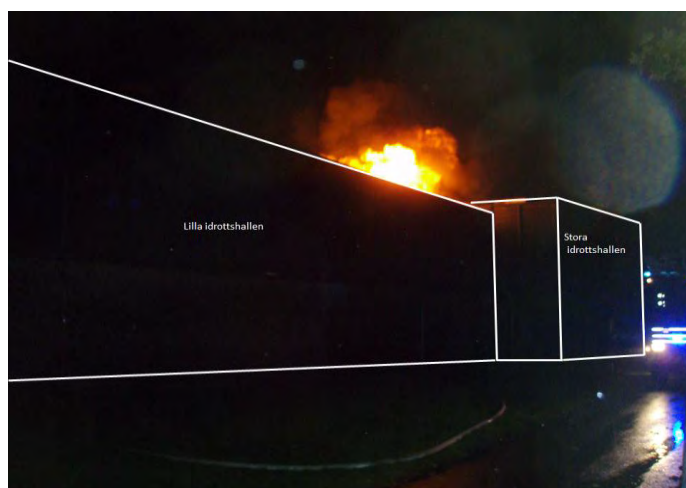
Bild 5: Visar branden på taket från nordöst, strax efter att räddningstjänsten kommit till platsen.

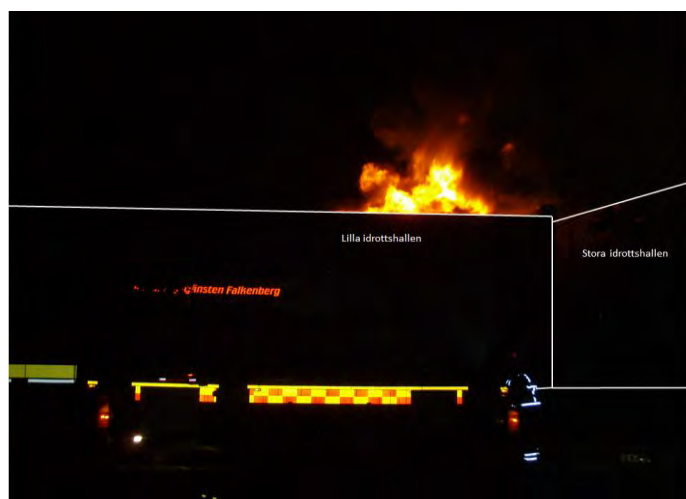
Bild 6: Visar branden på taket från norra sidan, strax efter att räddningstjänsten kommit till platsen.

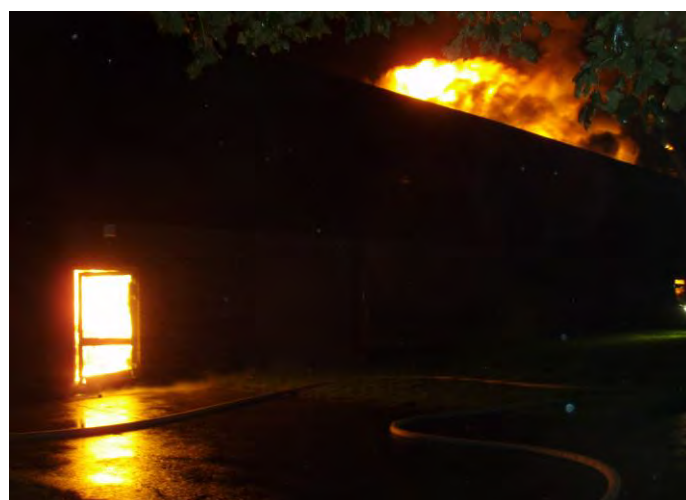
Bild 7: Lilla idrottshallens norra sida, ca 40 minuter efter att RTJ kommit fram.

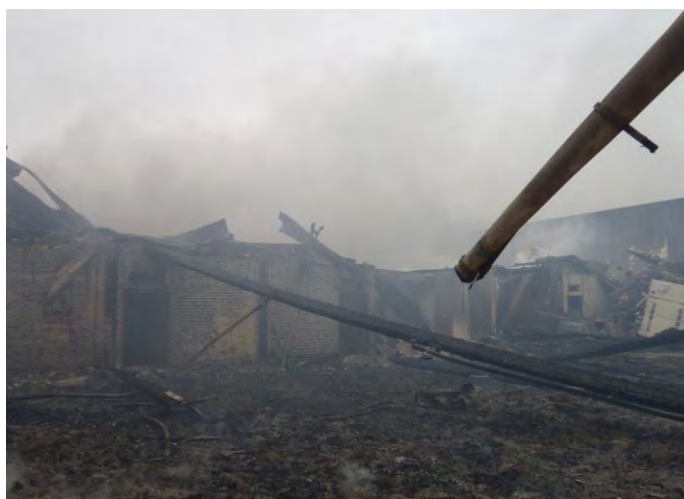
Bild 8: Visar rester av lilla idrottshallen i slutdelen på räddningsinsatsen.

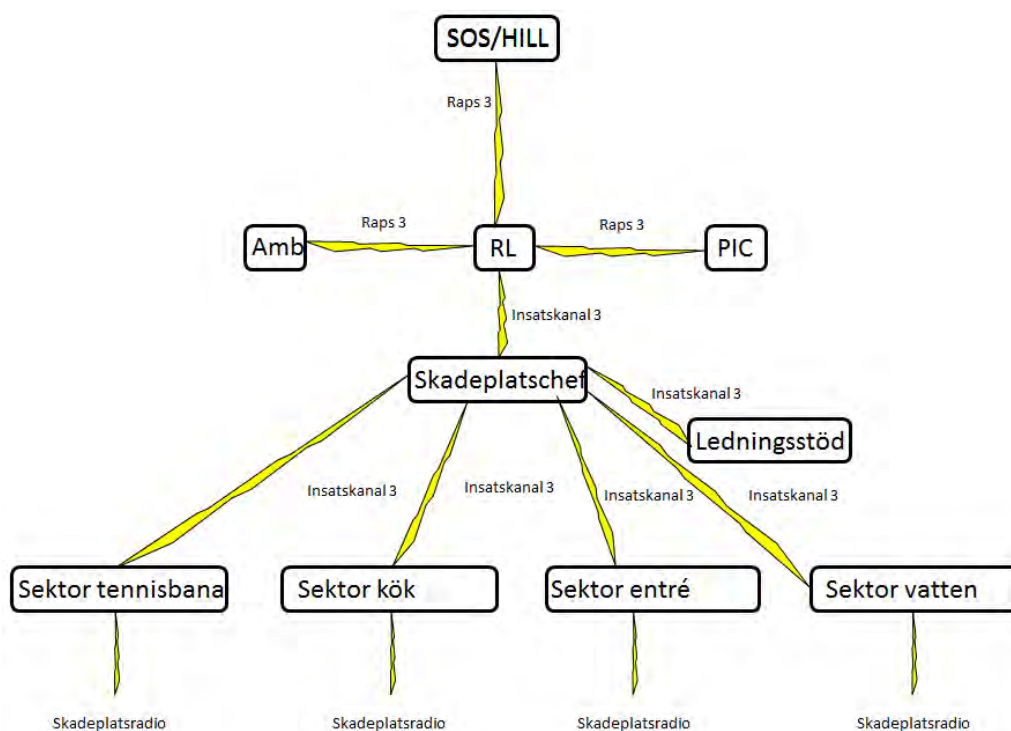
Bild 11: Skiss över radiokommunikationsvägar.

I sektorerna (sektorchef och brandmän) används skadeplatsradio. Ingen uttalad kanal för skadeplatsradio tilldelades sektorerna. Det blev på grund av detta rörigt på skadeplatsradio.

Bra sektorindelning och bra kommunikationsvägar mellan RL \Leftrightarrow Skadeplatschef och Skadeplatschef \Leftrightarrow Sektorchefer. Dessvärre tilldelades inga kanaler på skadeplatsradion till sektorerna. Vilket gjorde att det upplevdes som rörigt på skadeplatsradio. Viktigt att vi tilldelar sektorerna kanal på skadeplatsradio för att minimera radiokrockar.
