<b>RÄDDNINGSTJÄNSTEN</b> Trelleborg-Vellinge-Skurup	<b>Meddelande</b>
Upprättad: 2013-06-25/CH	Granskad: 2013-07-01/DJ		<b>Olycksutredning</b>

**Olyckstyp: Utsläpp farligt ämne**  
**Olycksplats: Söderslättshallen, Klörupsvägen 48, Trelleborgs kommun**  
**Olycksdatum: 2013-06-10, klockan 10:10**  
**Skadefall: Inga personskador**

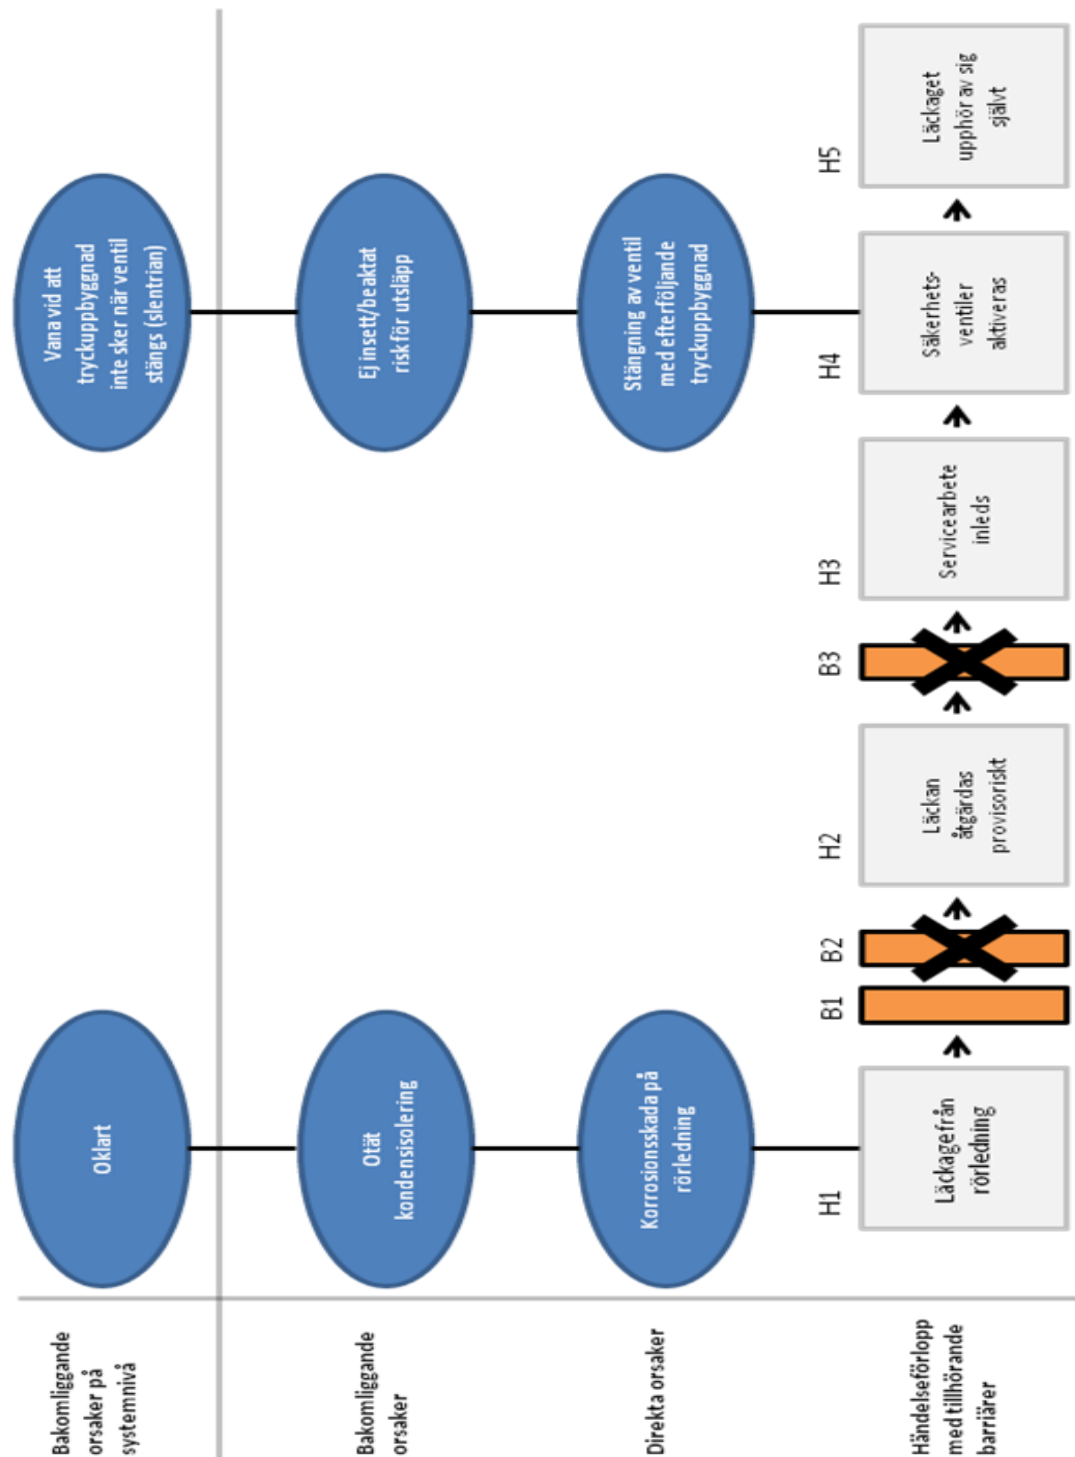
## Bilaga C: Händelseutredning (MTO-analys)

Förloppet har analyserats med hjälp av en så kallad *händelseutredning* (MTO-analys). En sådan analys illustrerar förloppet i stegvisa händelser (H1-HX) och i förekommande fall vilka orsaker som finns till händelserna. Analysen visar också vilka eventuella skyddsbarriärer (B1-BX) som fanns i förloppet och om dessa fungerade eller inte, samt om det eventuellt saknas skyddsbarriärer som borde ha funnits. En barriär kan till exempel vara ett önskvärt mänskligt agerande, en upprättad säkerhetsrutin eller en teknisk skyddsanordning.

Identifierade händelser:

H1. Läckage upptäcks på en rörledning på morgonen den 8 juni.

H2. Läckan åtgärdas provisoriskt.

H3. Servicearbete inleds under morgonen den 10 juni.

H4. Säkerhetsventilerna aktiveras.

H5. Läckaget upphör av sig själv.

Identifierade barriärer:

B1. Gaslarmet aktiverades i samband med läckaget. **Barriären fungerade.**

B2. Personal på plats kontaktar räddningstjänsten för bedömning av riskerna med utsläppet. Agerandet är absolut inte fel, men man bör redan i det läget ha ringt efter teknisk service. Detta görs inte förrän vid påtryckningar från räddningstjänsten senare på dagen. **Barriären fungerade inte fullt ut.**

B3. En riskbedömning för det kommande arbete gjordes av de servicemän som arbetade med pumpen/läckaget. Däremot vägde man inte i tillräcklig omfattning in vilken påverkan körningen av saltlösningpumpen hade på systemet i övrigt. **Barriären fungerade inte fullt ut.**

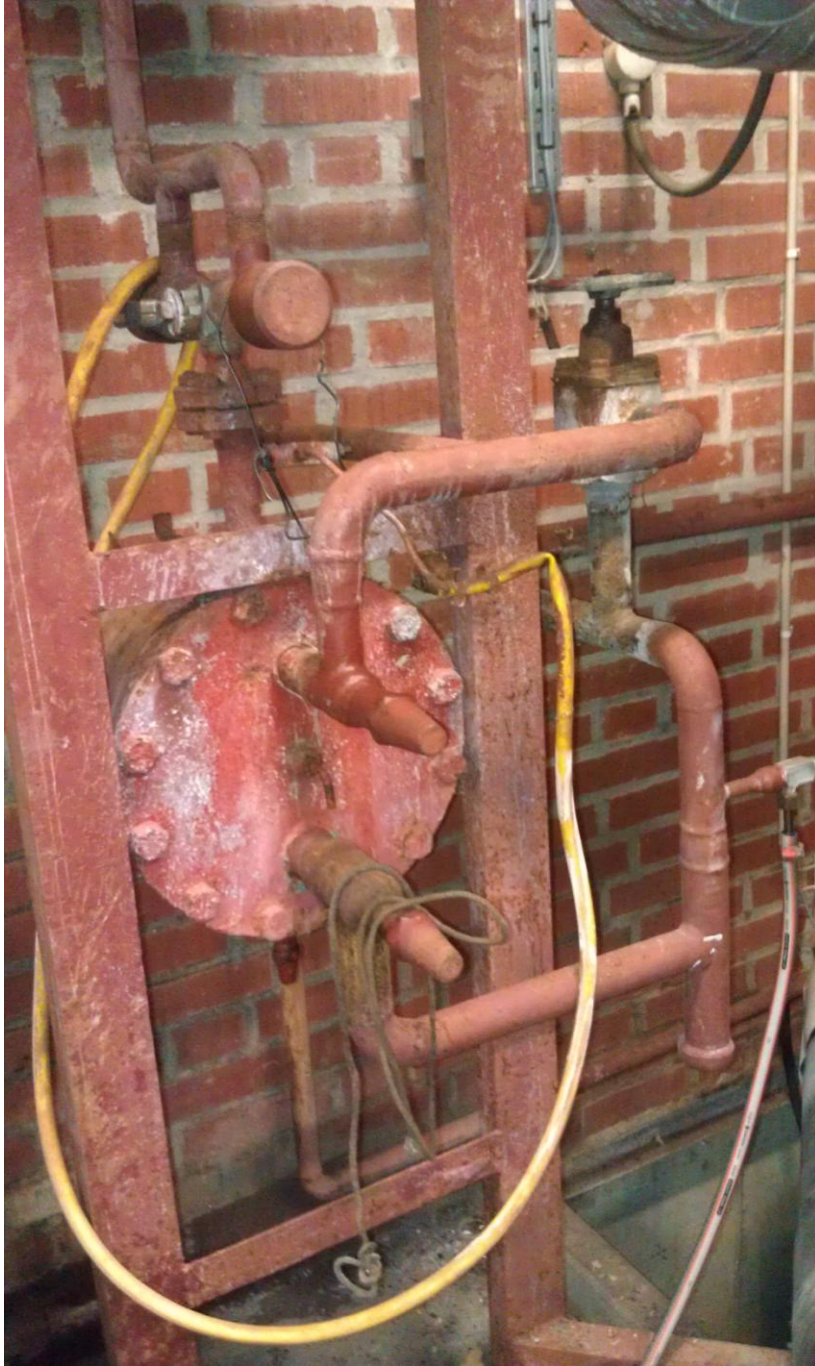
**Bild 1.**

Under 2000-talet ska kylanläggningen ha renoverats vid flera tillfällen. Under arbetet med denna utredning har det däremot framkommit olika uppfattningar om hur pass gamla komponenterna i anläggningen är. En av de större komponenter som troligen fortfarande är i originalutförande är trycksänkingsanordningen (se skiss i Bilaga B). Det var vid denna komponent som läckaget uppstod på lördagen.

Det ursprungliga läckaget har under utredningsarbetet visat sig bero på att kondensisoleringen var utförd på ett sådant sätt vatten kunde tränga in mellan isoleringen och röret. Med tiden uppstod korrosion som till sist resulterade i läckaget. Besiktningsingenjören menar att anläggningen generellt sett ser bra ut och att den inte kan klassas som bristfällig. Han menar också att vissa rördelar på ytan kan se slitna ut men att de kan vara i ett fullgott skick i alla fall. **Utredaren anser ändå att trycksänkingsanordningen med tillhörande rörledning bör bytas ut eller renoveras noggrant då den är närmare 40 år gammal och bevisligen börjar bli i ett försämrat skick. Det kan vara tänkbart att korrosionsskador även finns på andra platser i rörsystemet. Se Bilaga D.**

Bild 1 visar trycksänkingsanordningen vid vilken läckage uppstod på lördagen. Bild 2 visar den otäta genomföringen som i Bild 3 mynnar ut i ishallen.

- *Byta ut trycksänkingsanordningen i sin helhet, alternativt låta den genomgå noggrann renovering.*
- *Täta genomföringen i golvet mellan maskinrummet och ishallen.*
- *Överväga att konstruera kylanläggningen på ett sådant sätt att lösningen med vattenspridare inte behöver användas vid uppstart under varma månader.*
- *Säkerställa att AFS 2002:1 efterlevs och att det finns ett tydligt avtal med eventuell extern entreprenör.*
- *Åtgärda problemen med gaslarmet så att tillförlitligheten ökar.*
- *Upprätta en nödlägesplan.*
- *Undersöka om ishallens ventilationssystem kan kompletteras så att det stängs av automatiskt i samband med detektion av ammoniak. En manuell anordning för nödstopp kan också vara lämpligt.*

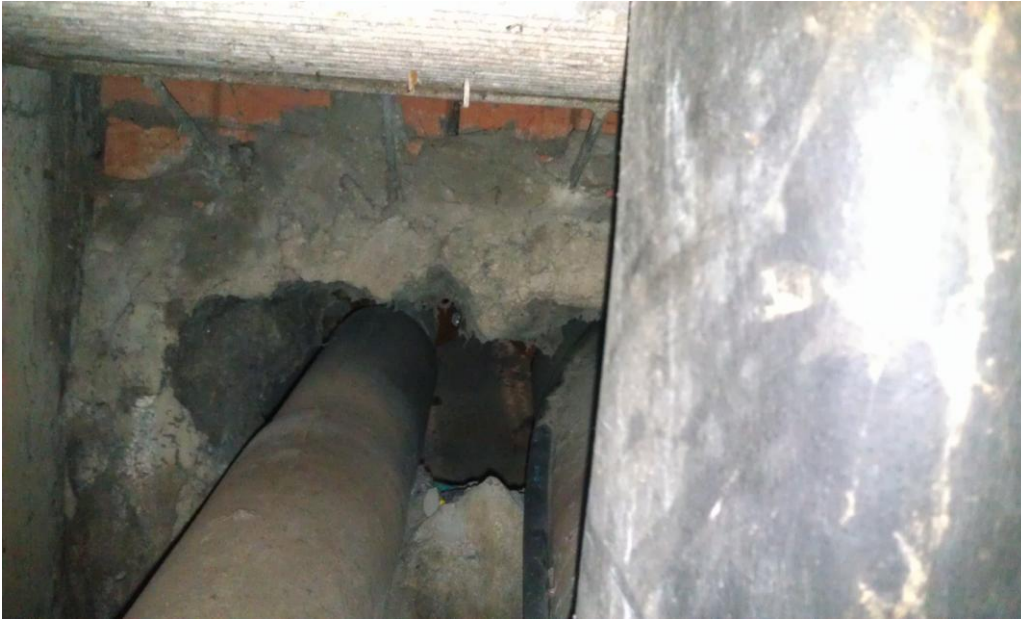
**Bild 2.**

Kylanläggningens maskinrum är inte byggnadstekniskt avskilt från ishallen. Ett stort hål i golvet som vissa ledningar i kylsystemet leds igenom skapar förutsättningar för spridning av ammoniak in i ishallen. Troligen var det spridning genom detta hål som orsakade den skarpa lukten av ammoniak i ishallen på lördagsmorgonen. Efter incidenten den 10 juni har den fläkt som finns i maskinrummet justerats så att den alltid går igång när gaslarmet aktiveras. **Utredaren anser att fläktjusteringen minskar riskerna för spridning av ammoniak till ishallen, men förordar ändå att genomföringarna tätas ordentligt. Se Bilaga D.**
