Brandkåren Attunda

2013-07-16

Olycksutredning med inriktning brandorsak

[REDACTED], Järfälla

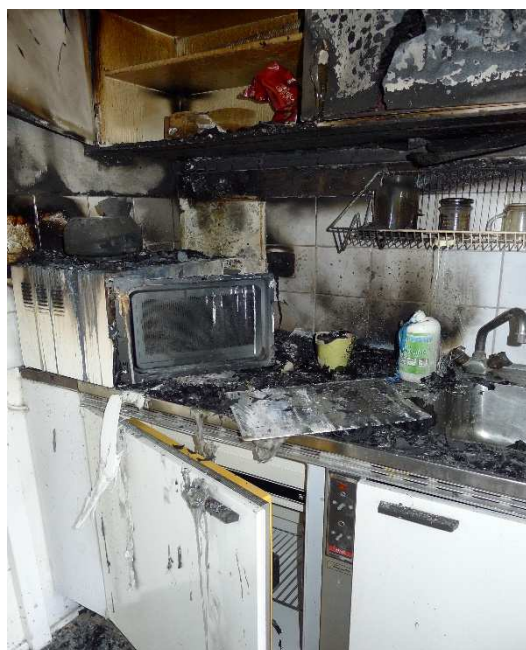
På trinetten stod en mikrougn, som delvis täckte värmeplattorna, och på mikrovågsugnen stod en kaffebryggare med en kanna av glas. (Bild 1)

På trinetten hade knapparna till vreden borttagits men en av kontakterna (vreden) var i tillslaget läge. Jag kunde konstatera att ingen av dessa värmeplattor hade några värmeskador och kan därför uteslutas som brandorsak. Så sannolikt har trinetten varit elektriskt fränkopplad. (Kollade ej anslutning av trinetten mot el då jag såg att trinettplattorna ej varit vållande till branden.

Kaffebyggaren som stod ovanpå mikrovågsugnen har ej varit ansluten till spänning. Detta kan konstateras då stickproppen låg bredvid och det enda eluttag som fanns ovan trinetten var ockuperat av stickproppen från mikrovågsugnen.

Bild 1. Trinett, Mikro, Kaffebryggare

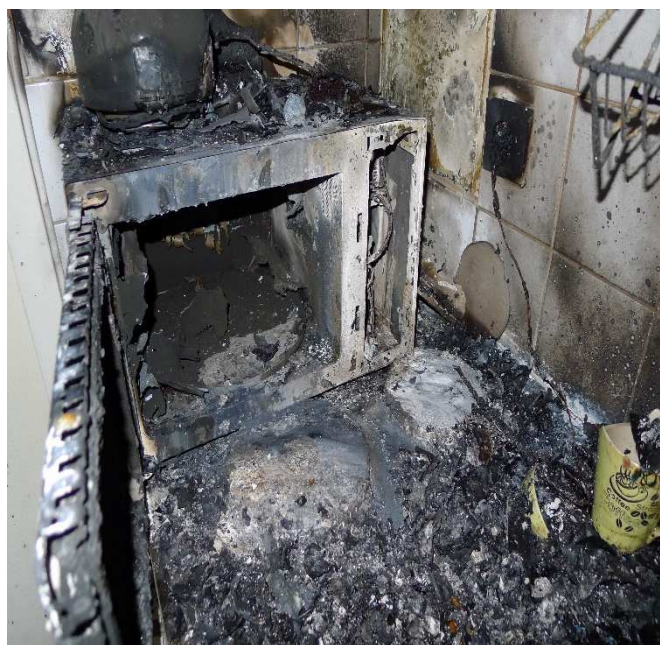
Mikrovågsugnen däremot var ansluten, via stickpropp, mot 230V. Mikrovågsugnen var hårt bränd på höger och ovansida framifrån sett, där de elektriska installationerna finns och anslutningen via stickkontakt mot 230V ligger (Bild 2). Mikrovågsugnen är däremot inte brandpåverkad på undersidan vilken delvis vilat mot trinettens värmeplattor. I mikrovågsugnens tillagningsutrymme har ej återfunnits något material. (Mat eller annat brännbart). Någon märkning av typ av ugn eller annan identifikation kunde ej återfinnas på mikrovågsugnen. Det har ej kunnat konstateras om mikrovågsugnen varit påslagen eller ej vid brandtillfället.

Bakom och invid mikrovågsugnen återfanns diverse papper och annat brännbart som delvis var kraftigt förkolnat.

Värme har bildats i mikrovågsugnens el-del, sannolikt genom elektrisk överledning och därmed värmebildning. Denna värme har blivit så stark att den yttre plåten på mikron har blivit upphettad och därmed har brännbart som låg invid mikron tagit eld vilken senare har spridit sig till överskåp och annan inredning.

Bild 2. Mikrougn med bränd EL- del, höger

- Det är alltid fördelaktigt för en brandutredning att så lite som möjligt flyttas bort från sin ursprungliga plats av insatspersonal under släckningsskede. Vid denna händelse var detta uppenbart då i stort sett allt var orört. Kontroll av ev. spridning mm. hade skett på annat sätt än lämpning vilket var mycket värdefullt och underlättade undersökningen.
- En inte ovanlig brandstiftare är trinetter, dock ej i detta fall. Det är mycket bra att avlägsna vreden till plattorna på trinetter som ej användes. Detta förfarande kan även rekommenderas i miljö där barn finns. Om trinetten ej användes över huvud taget bör den göras strömlös, vid detta förfarande bör dock uppmärksammas att kylskåpet sannolikt ej kommer att fungera.
- Fristående förbrukare – som kaffebyggare - som användes sporadiskt bör utrustas med timer.
-
