OLYCKSUNDERSÖKNING

Diarienummer: 13.222-173

Brand i flerfamiljshus

Tallvägen 5 A

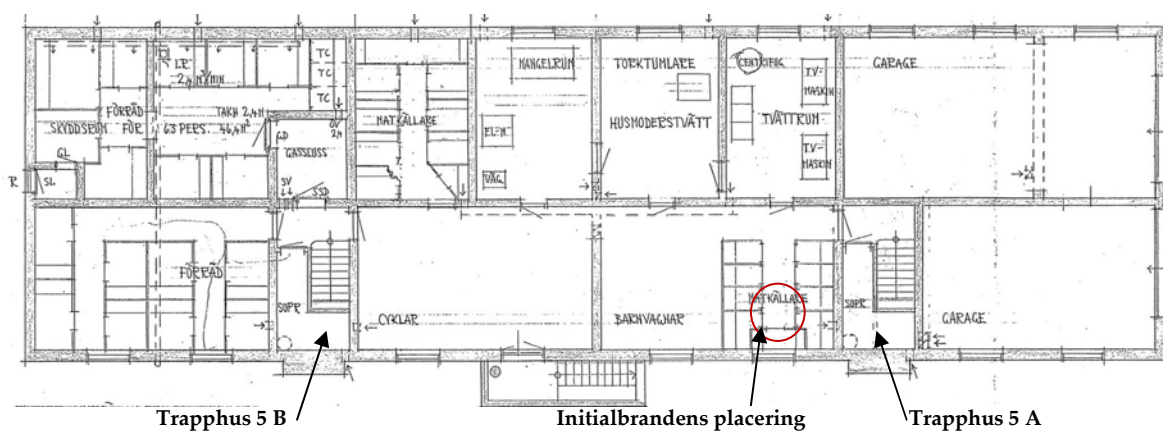
I fastigheten finns två trapphus som förbinds med varandra genom förrådsutrymmet i källarplanet, se figur 1. Trapphusen (5 A och 5 B) i fastigheten är öppna mellan våningsplanen och varje lägenhet ska utgöra en egen brandcell.

Figur 1. Planritning över källarplan, ritning från 1953-03-10.

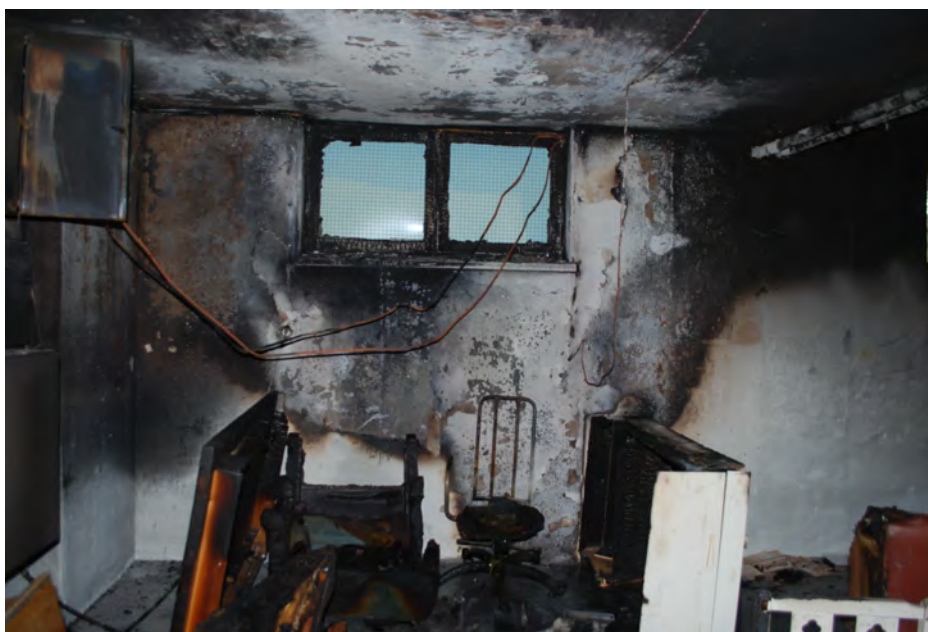
Brandens startutrymme utgörs av fastighetens källarplan. När rökdykarparet kommer ner i källaren möts de av kraftig rökutveckling och värmestrålning. Initialbranden är koncentrerad till ett antal möbler som står i anslutning till källaryttervägg. Vad beträffar brandens lokalisering och de brandutsatta omgivande vägg- och takytorna utgör möblerna startföremål för branden, se figur 2 och figur 3. Olycksundersökningen har inte syftat till att utreda orsaken till branden och utredarna har därmed inte heller fastställt brandorsaken.

Figur 2. Initialbrandens placering.

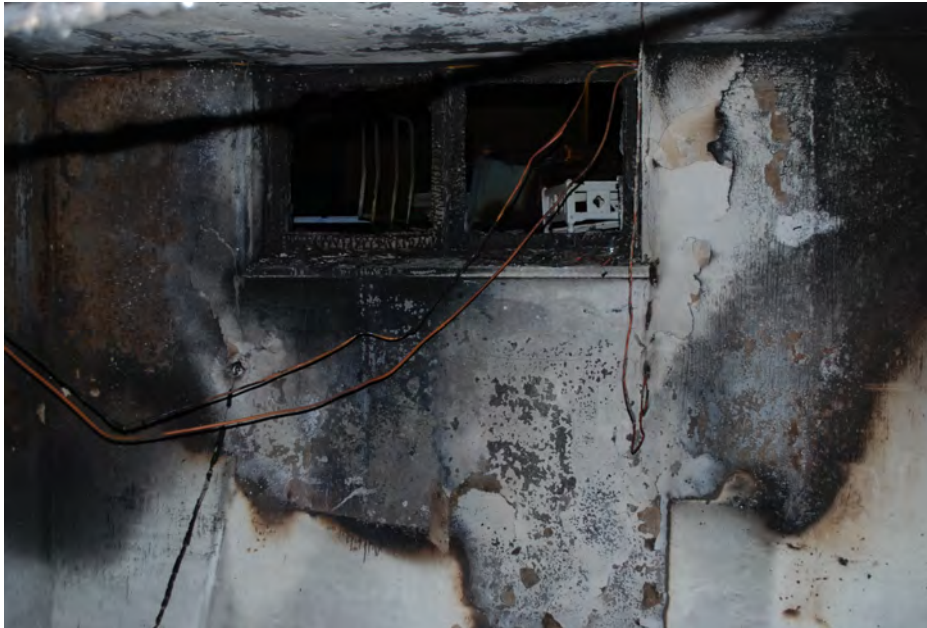
Figur 3. Brandutsatta väggar och tak vid initialbrand,

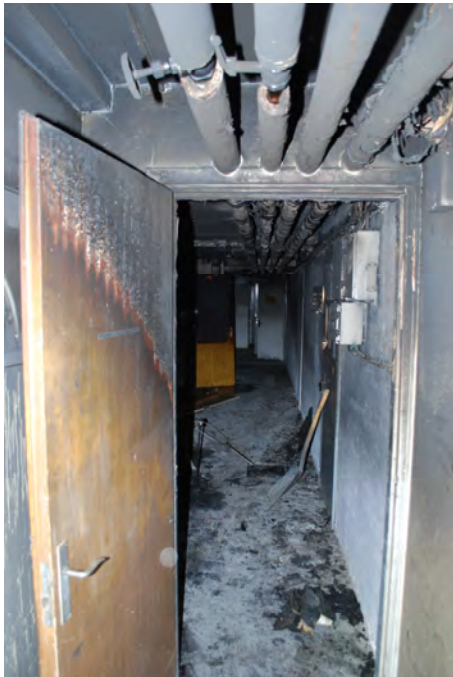
Vid branden förekom brandgasspridning till fastighetens bägge trapphus (5 A och 5 B) och till ett flertal lägenheter. Vid genomförandet av rökdykarinsatsen påträffades att dörren mellan källarvåningen och trapphus 5 A stod öppen, se figur 4 , vilket bidrog till kraftig brandgasspridning till trapphus 5 A. Dörren saknar dörrstängare och typgodkännande märkning för brandteknisk klass. Bedömning på plats är att dörrarna mellan källarplan och båda trapphusen inte uppfyller dagens krav på brandteknisk klass EI 60. Dörren mellan källarplanet och trapphus 5 B var stängd och försedd med dörrstängare, se figur 5.

Figur 4. Dörr mellan startutrymme i källarplan och trapphus 5 A.

- brandavskiljande dörr i källarplan saknar dörrstängare,
- otäta lägenhetsdörrar samt
- ej tätade genomföringar i brandcellsgräns.

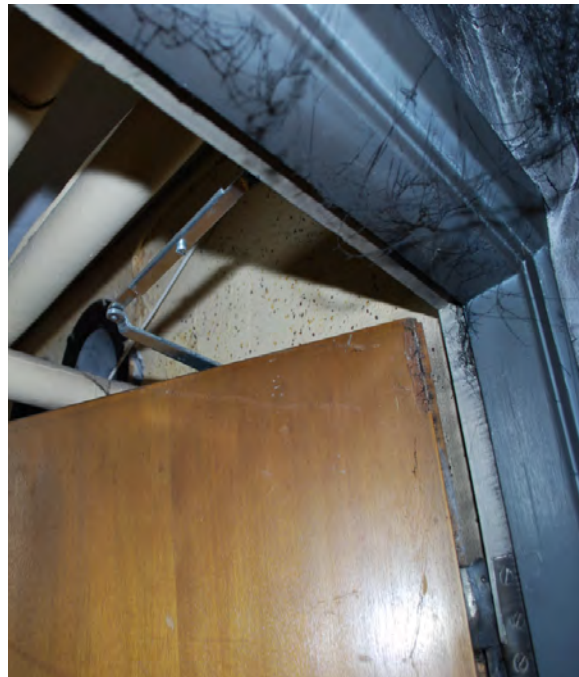
Figur 5. Dörr mellan källarplan och trapphus 5 B. Denna dörr är försedd med dörrstängare.

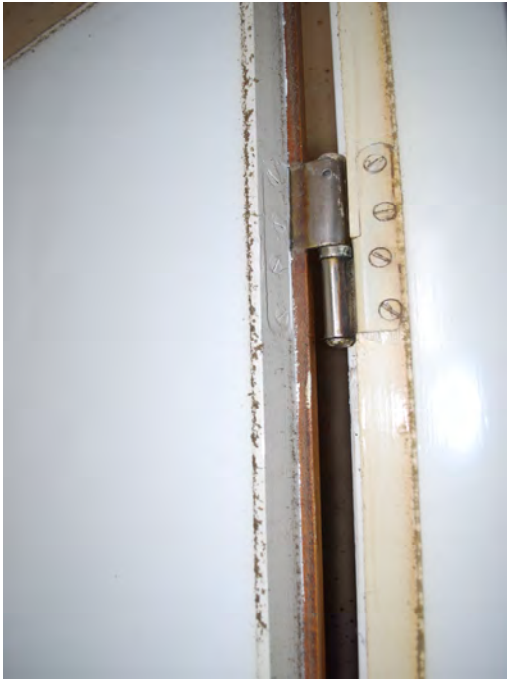
Fastighetens samtliga lägenhetsdörrar saknade typgodkännande märkning för brandteknisk klass, se figur 6. Mellan dörrkarm och dörrblad har brandgaser trängt in i lägenheter, samt även spår av sotbeläggning identifierades på insidan av lägenhetsdörrarna och omkring dess brevinkast, se figur 7.

Figur 6. Lägenhetsdörr utan typgodkännande märkning av brandteknisk

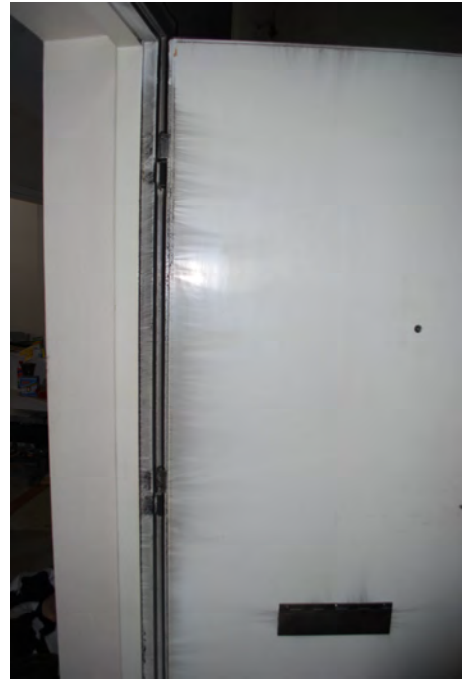
Figur 7. Otäta lägenhetsdörrar.

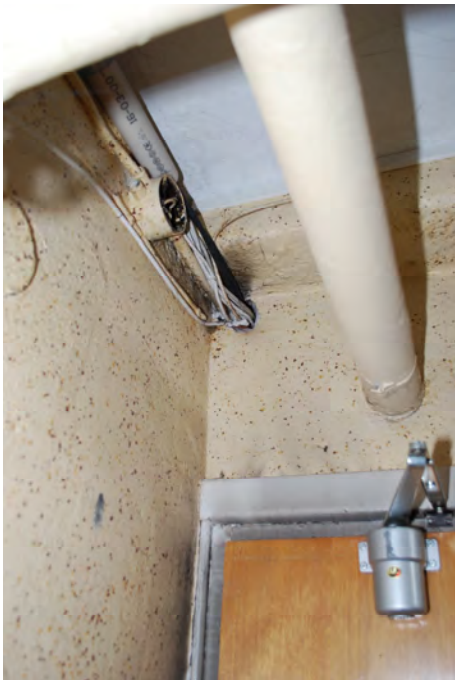
Brandgasspridning till trapphus 5 B har främst skett via otäta genomföringar i brandcellsgräns mellan källare och trapphus (se figur 8) och att brandgaser har trängt in mellan källardörrens dörrkarm och dörrblad, se figur 9.

Figur 8. Ej tätade genomföringar.

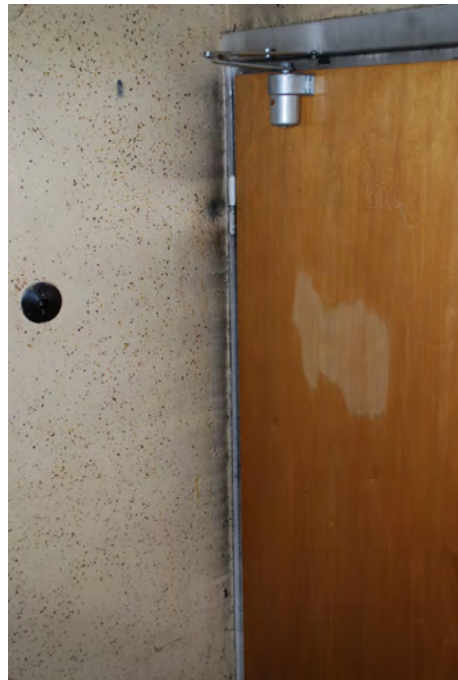
Figur 9. Otätt mellan dörrkarm och dörrblad.
