Insatsutredning gällande brand i byggnad, Norrköpings kommun

Händelseadress: Mamregatan 2-12

Datum för händelsen: 2013-04-27

Typ av olycka: Brand i lägenhet som övergår i takbrand.

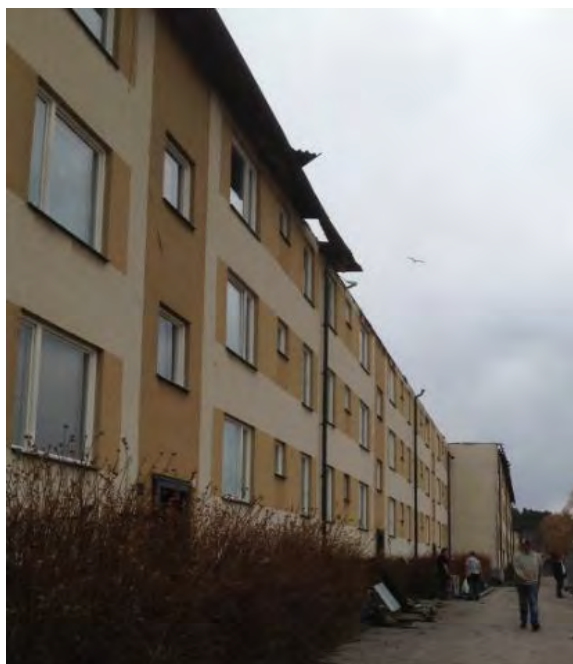
Bild på fastigheten efter branden med uppgång 2 i förgrunden

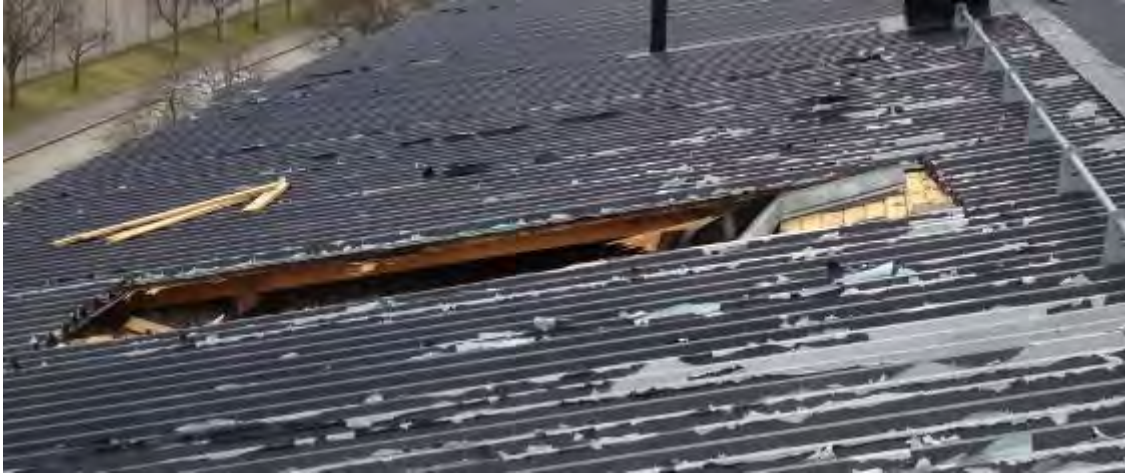
Bild på yttertak bestående av spontat virke, takpapp och takplåt vilande på en enkel regelkonstruktion.

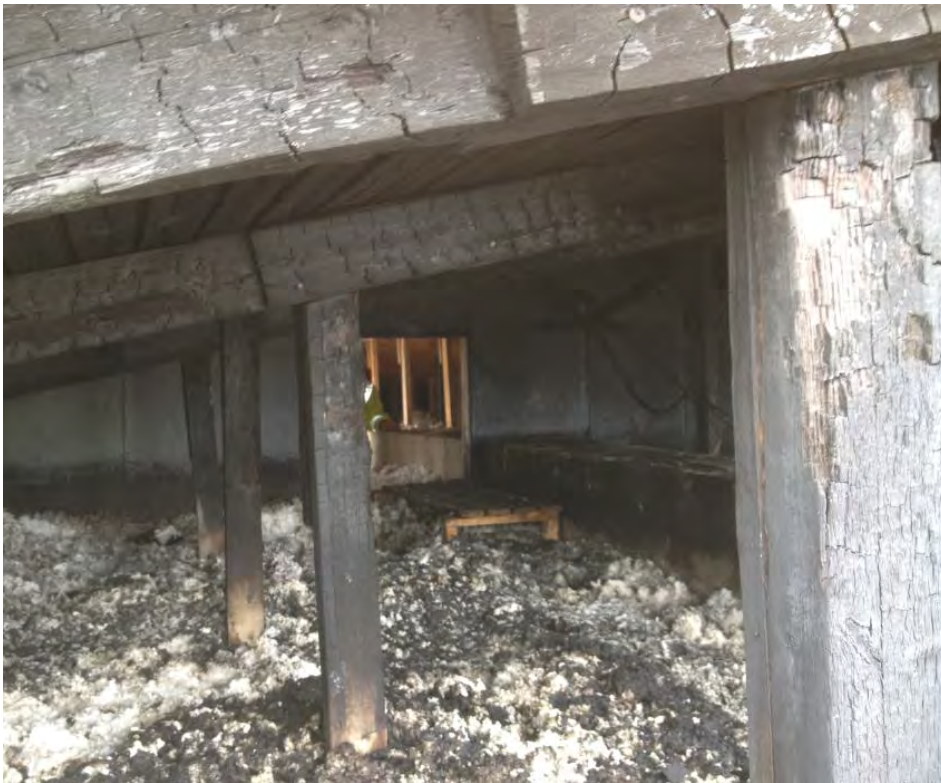
Bild på takkonstruktion med träreglar uppstöttade med träreglar direkt mot betongbjälklaget. Bilden är tagen från tvärsnittshålet och mot väster. På bilden ser man även den avskiljande vägg med lucka som upptäcktes i ett senare skede av insatsen

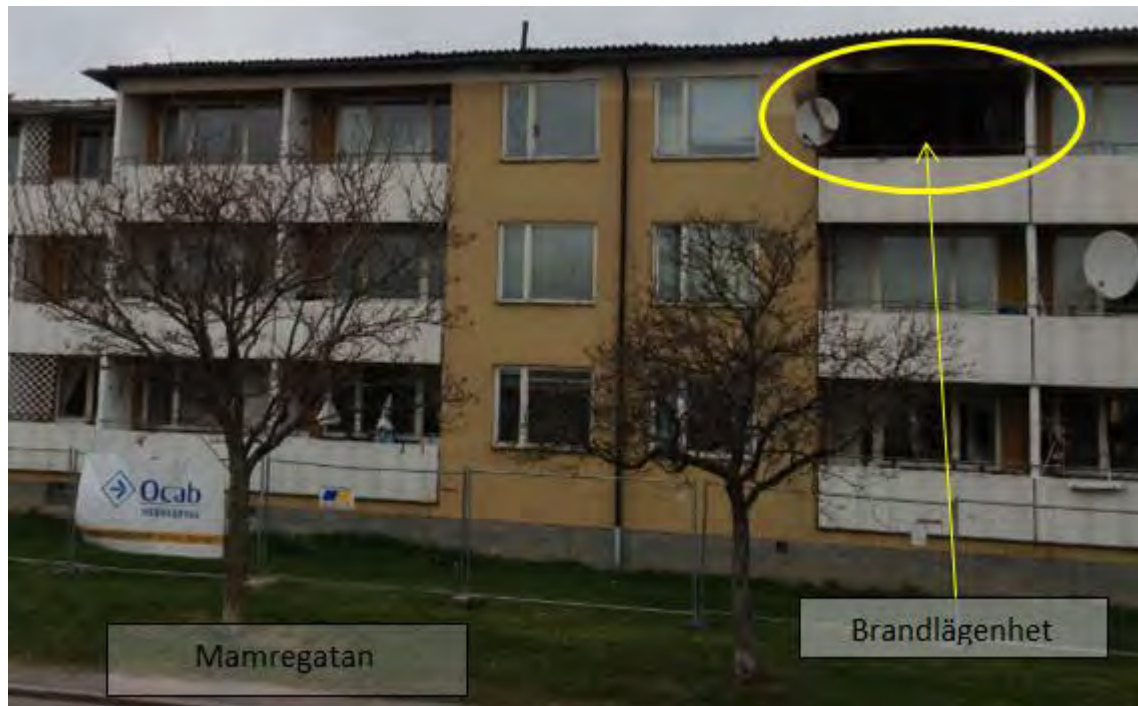
Branden startar i en lägenhet på våning 3(översta våningen) med adress Mamregatan 6, och då sannolikt i utrustningen för ljud och bild som stod i samlat på ett ställe i vardagsrummet. Övertändning har skett med följd att branden sprider sig till takfot och vind via fönster och balkongdörr på balkongen. Ovanstående förlopp sker innan räddningstjänsten har kommit till platsen.

Bild tagen från Mamregatan med brandlägenheten markerad.

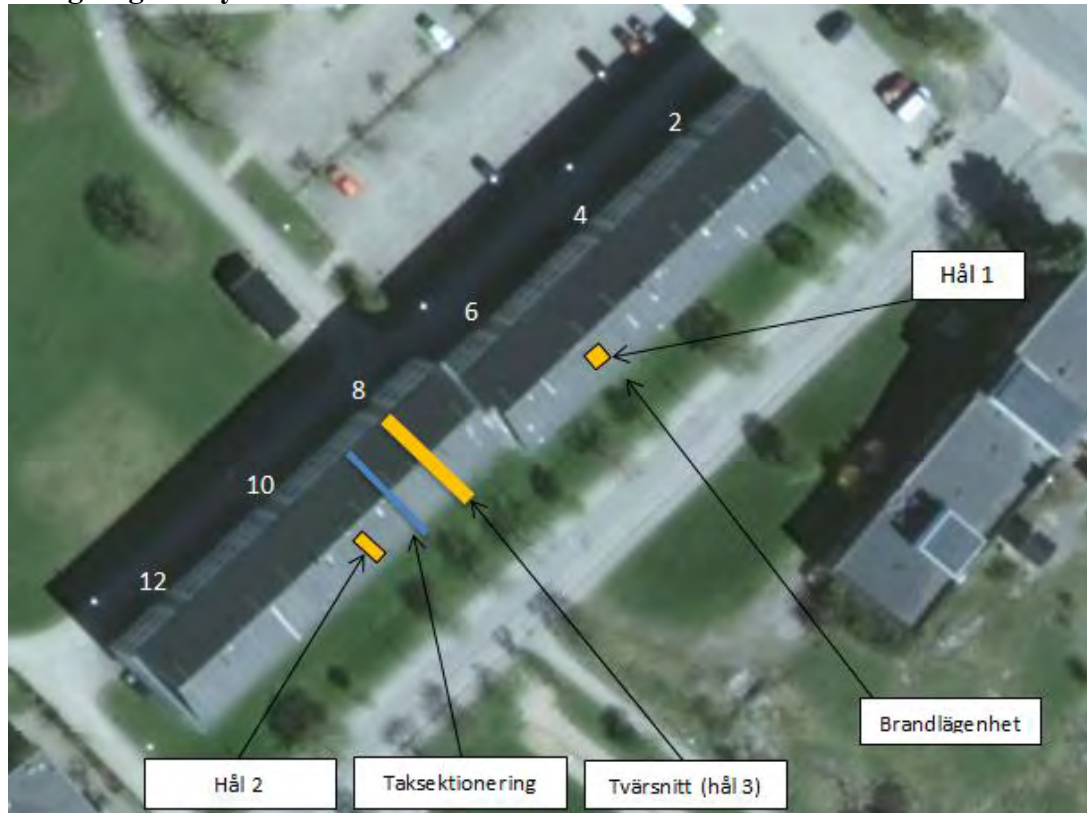
Bild med ventilationshål samt sektionering markerade.

Hål 1: Hål som togs i syfte att fördröja brandens spridning horisontellt.

Hål 2: Hål som togs i syfte att ventilera bort rök från denna del av vinden (innan sektionering var känd). Genom bl.a. detta hål upptäcktes den sektionering som fanns mellan uppgång 8-10.

Hål 3: Syftet med hål 3 initialt var att underlätta "skjutvinkeln" för skärsläckaren som i detta läge arbetade på taket med att begränsa branden genom att "skjuta" vertikalt genom taket på norra sidan i höjd med uppgång åtta (hål 3 används aldrig i detta syfte). När sektioneringen blir känd tas beslut om att man ska begränsa branden till östra sidan om densamma med hjälp av ett tvärsnittshål och då förlängs hål 3 över hela taket och blir detta tvärsnitt.

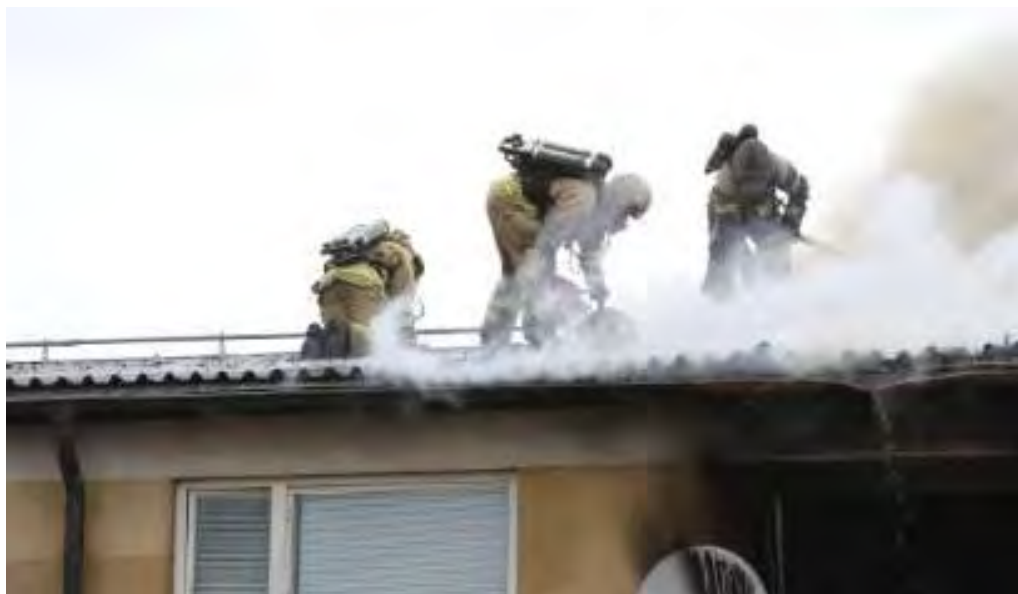
Genom hela insatsen har det förekommit takarbete. Inte vid något av dessa tillfällen har personalen varit säkrad mot fall enligt de regler som finns, eller med den utrustning som finns att tillgå. Man har även under delar av insatsen befunnit sig osäkrad på områden av taket över branden där bärigheten inte kan garanteras mot genomtramp.

Bild på håltagningsarbete över brandlägenheten.

Utbildning i gällande regelverk.

Denna utbildning behöver kompletteras med en del där den allmänna attityden till taksäkring behöver diskuteras och som ska leda till att det inte är ok att arbeta på hög höjd utan att vara säkrad. Detta är särskilt viktigt gällande befälens inställning.

Man behöver genomföra repetitionsutbildning i handhavandet av den fallskyddsutrustning som finns. Man bör även bevaka utvecklingen gällande fallskyddsutrustning i syfte att hitta mer användarvänlig utrustning som gör det smidigare och enklare att arbeta säkrad på hög höjd.

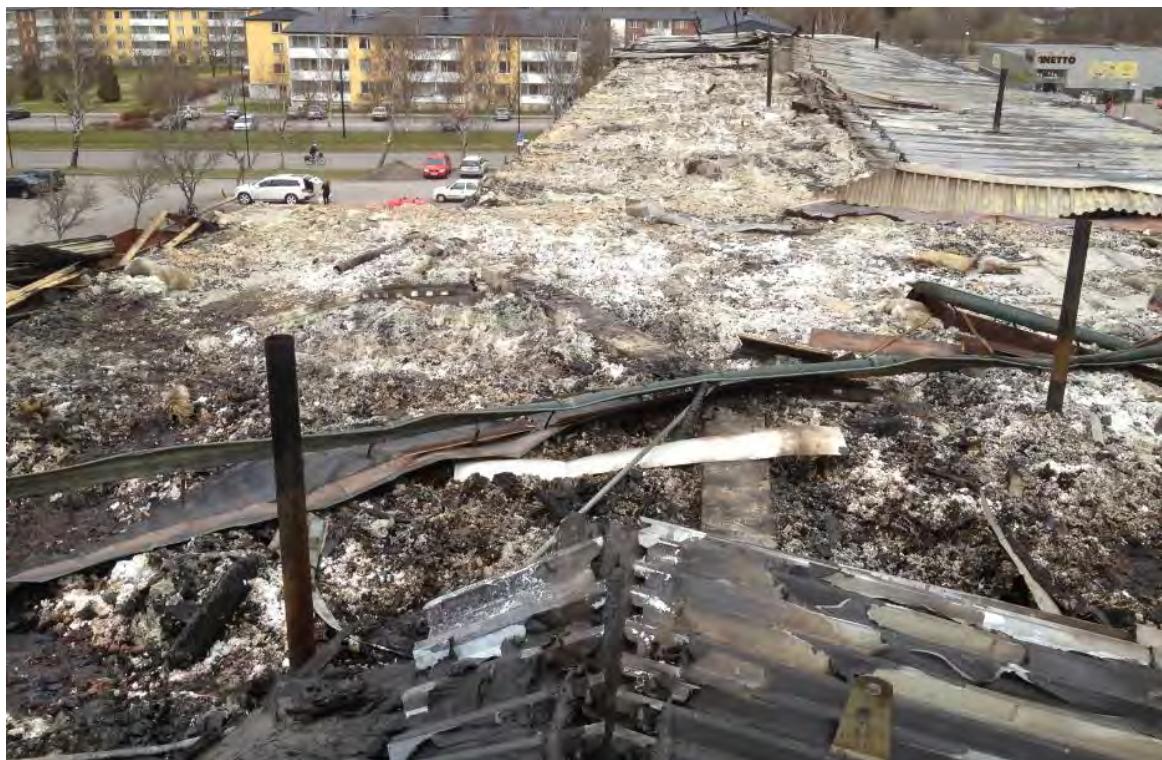
Bild visande vinden efter branden tagen från tvärsnittet vänd mot öster.

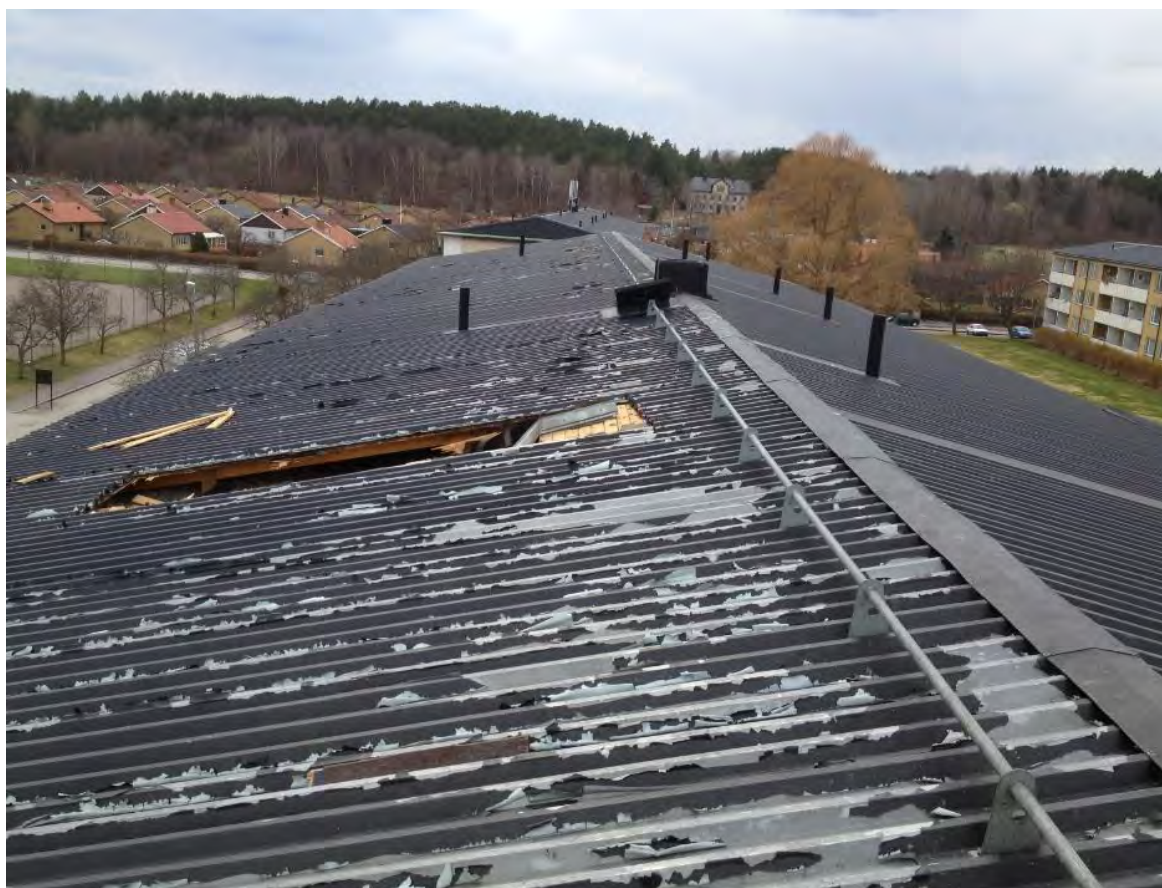
Bild visande vinden/taket efter branden tagen från tvärsnittet vänd mot väster.

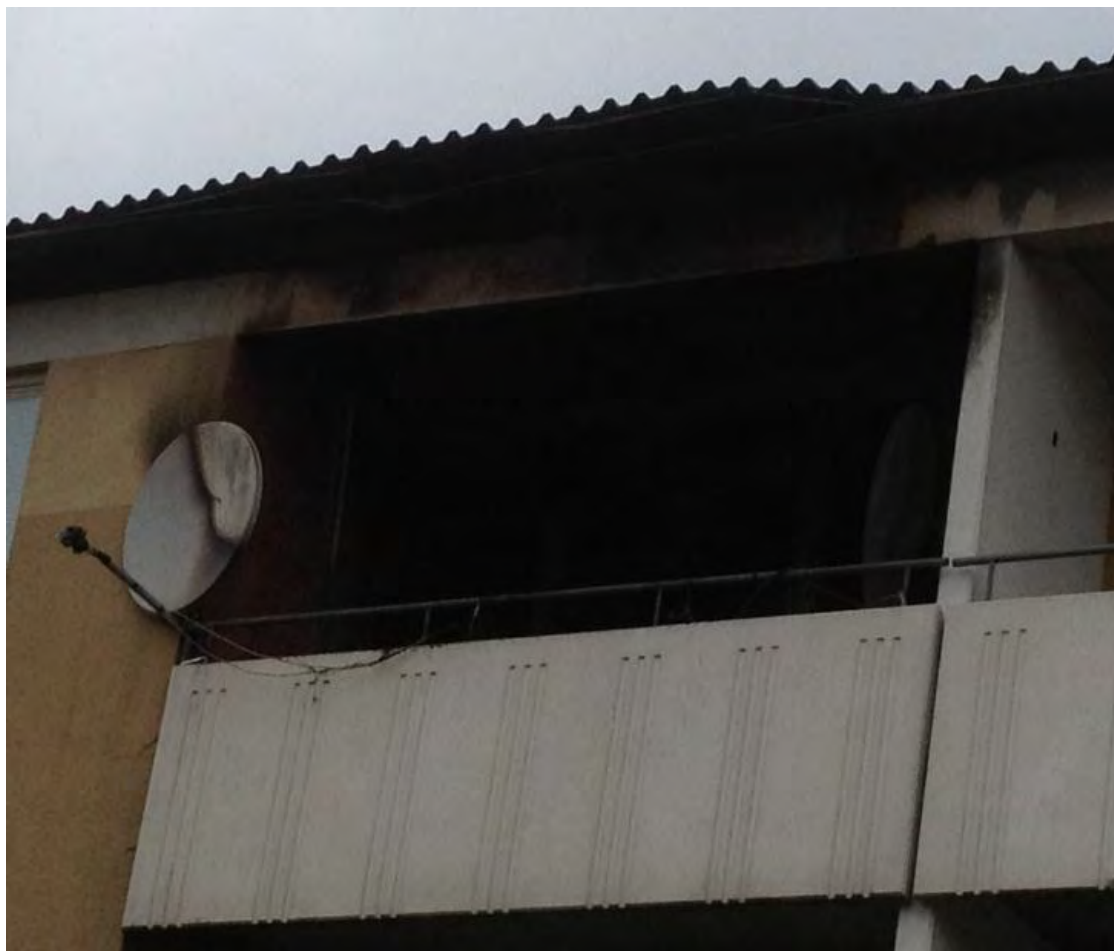
Bild på takfot och balkong vid brandlägenheten.
