Brandorsaksutredning
av
Villabranden på [REDACTED] 7-9
2013-02-27

Diarienummer	Upprättad	Upprättad av	Granskad av	Granskad av
	2013-04-06	JMT	TW	PW

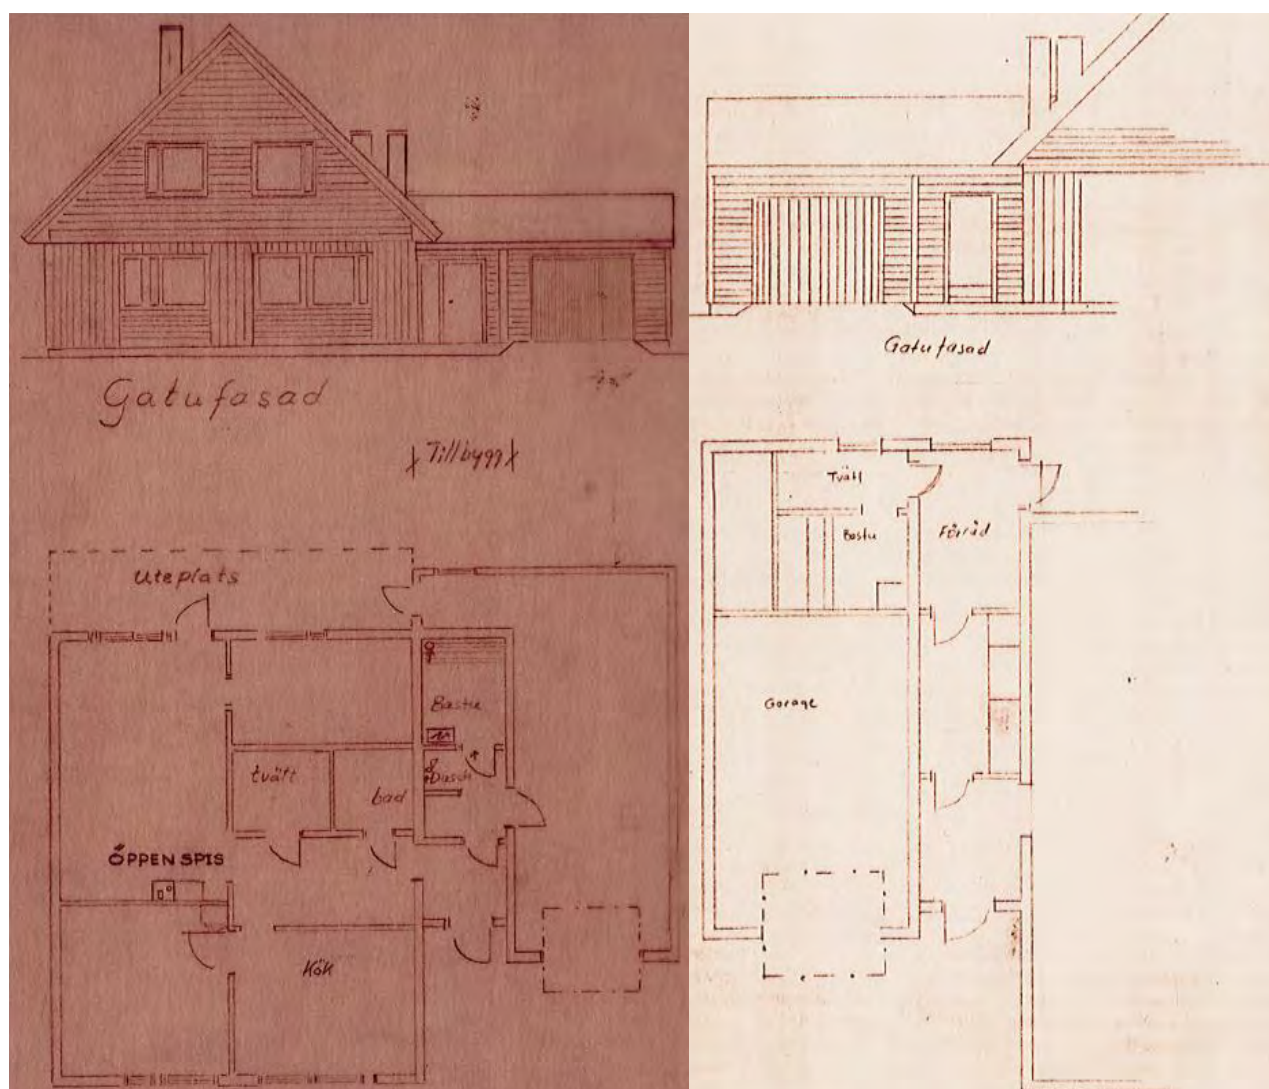
Dokument som inhämtats på samhällsbyggnadskontoret i Kiruna visar på att byggnaderna på [redacted] 7-9 har fått bygglov för villa med hopbyggda garage 1975. Mellan garagen och villorna fanns en luftspalt på två meter. Från 1981 finns ett bygglov för att bygga ihop villa och garage på [redacted] 7, se figur 1. Detsamma finns för [redacted] 9 år 1984. Inget av dokumentet visar på hur brandskyddet i byggnaden är utformad. Vid tillfället för händelsen var villan på [redacted] 7 obebodd och villan på [redacted] 9 höll på att totalrenoveras.

Figur 1 Ritningen till höger är på villan och garaget på [redacted] 7, ritningen till vänster är på villan på [redacted] 9.

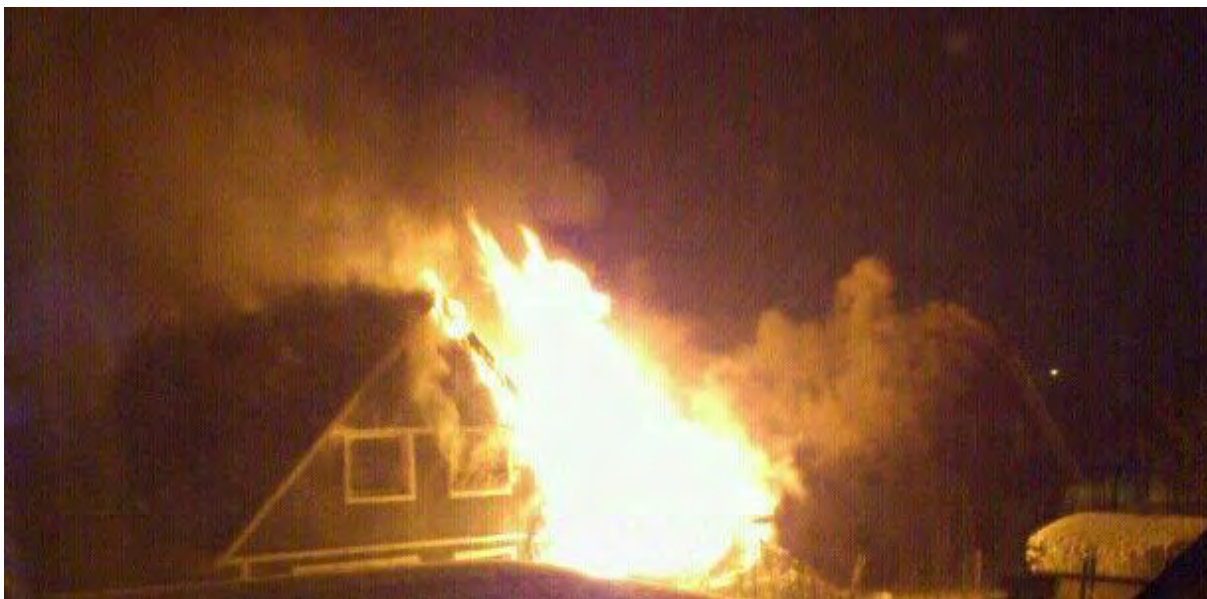
Klockan 00:50 togs en bild av branden, se figur 2, där garagen mellan de båda husen är helt övertända. Bilden är tagen på baksidan av husen mot [REDACTED] och visar även att röken har spridit sig längs med takfoten på de båda villorna.

Figur 2, 00:50 kraftig brand från garagedelen mellan villorna, observera brandspridningen i takfoten. (med tillstånd från upphovsrättshavaren)

Utifrån figur 2 ser det ut som att branden sannolikt har börjat någonstans mellan de båda villorna.

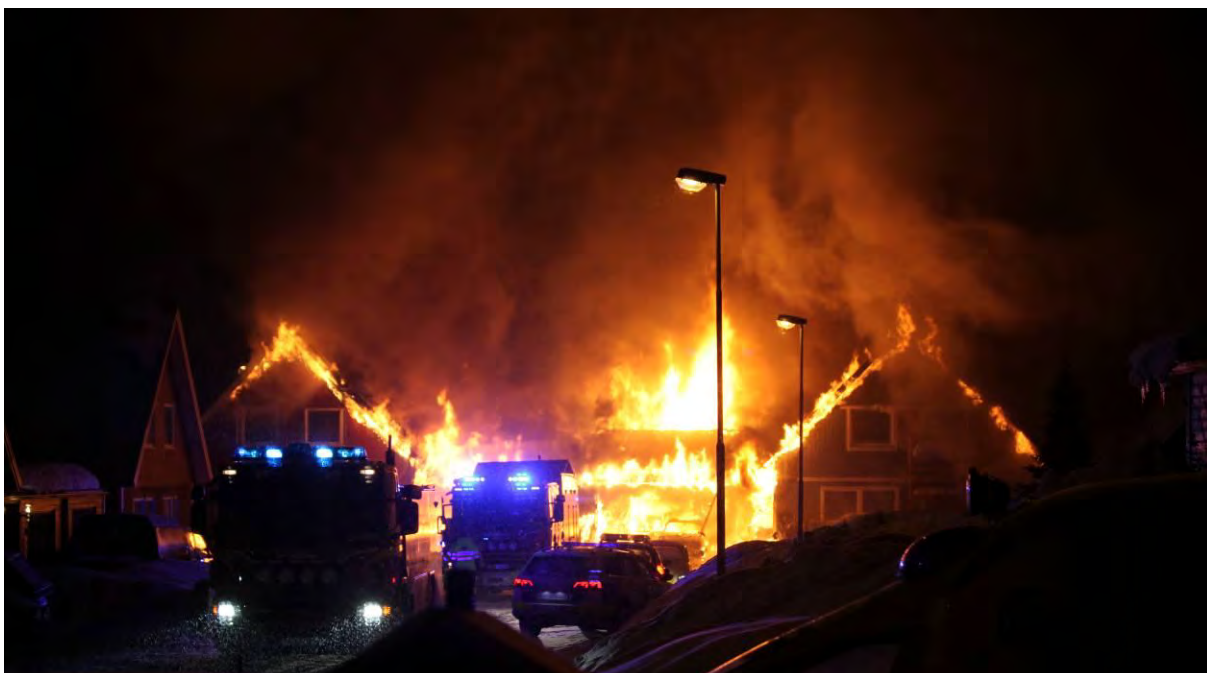
Klockan 00:54 togs en bild av byggnaderna från sidan mot [REDACTED], se figur 3. Här syns också en kraftig brandutveckling från garagen mellan husen. Notera brandspridningen till de delar av taket som vetter från garagen, vilket tyder på att rökgaserna har samlats längs med insidan av taket och därefter antänds.

Figur 3, 00:54 röken har spridit sig under taket och därefter antänts.(med tillstånd från upphovsrättshavaren)

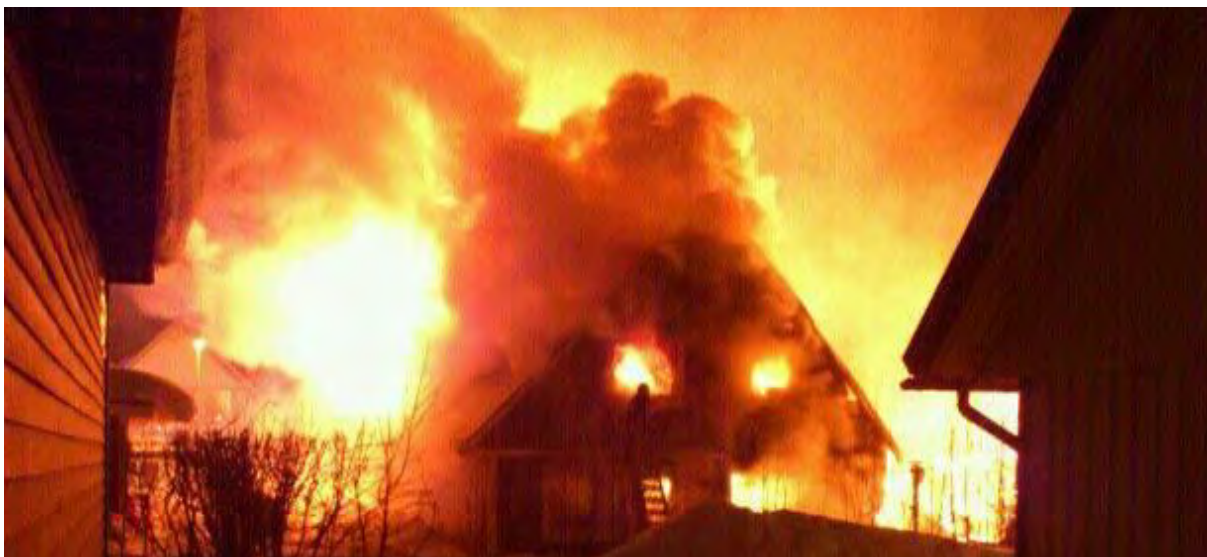
Klockan 01:21, se figur 4, har räddningstjänstens personal precis lyckats få ut personen via en stege från ett fönster på andra våningen. Den omfattande röken från samtliga delar av villan är ett tecken på att byggnaden håller på att gå till övertändning vilket menas att rökgaserna i byggnaden håller på att antändas.

Figur 4, 01:21 räddningstjänstpersonalen har fått ut personen och byggnaden är på väg till övertändning. (med tillstånd från upphovsrättshavaren)

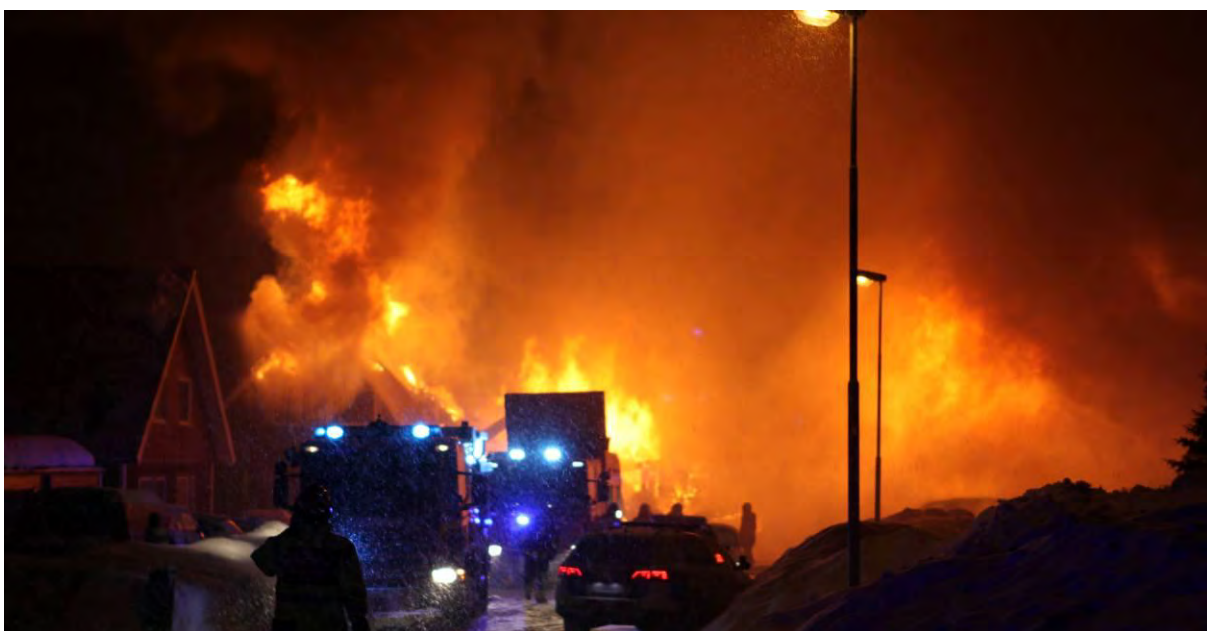
Klockan 01:24 övertändningen i villan på [redacted] 9 samt till viss del även på villan vid [redacted] 7, se figur 5. Garagen mellan byggnaderna är i det närmaste nedbrunna.

Figur 5, 01:24 villorna är övertända. (med tillstånd från upphovsrättshavaren)

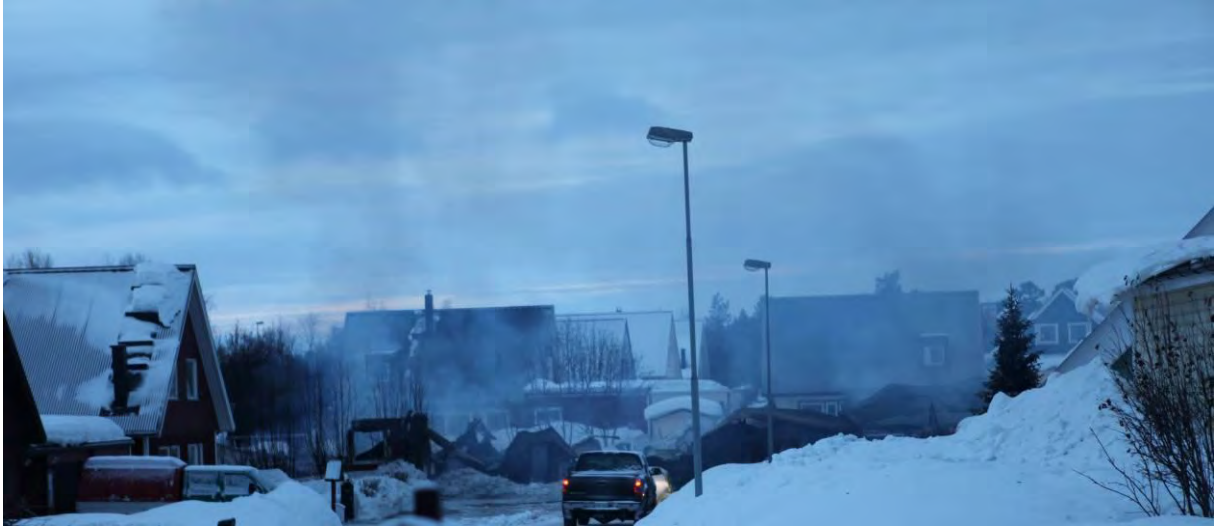
Byggnaderna fick brinna ner under kontrollerade former och räddningsarbetet inriktades på att begränsa branden till närliggande byggnader. Figur 5 visar hur det såg ut på dagen den 27 februari 2013.

Figur 6, *Båda villorna brann ner till grunden. (med tillstånd från upphovsrättshavaren)*
