Datum: 2013-08-01  
Diariennr: E 844

## OLYCKSUNDERSÖKNING

### Flyghändelse Älgårås

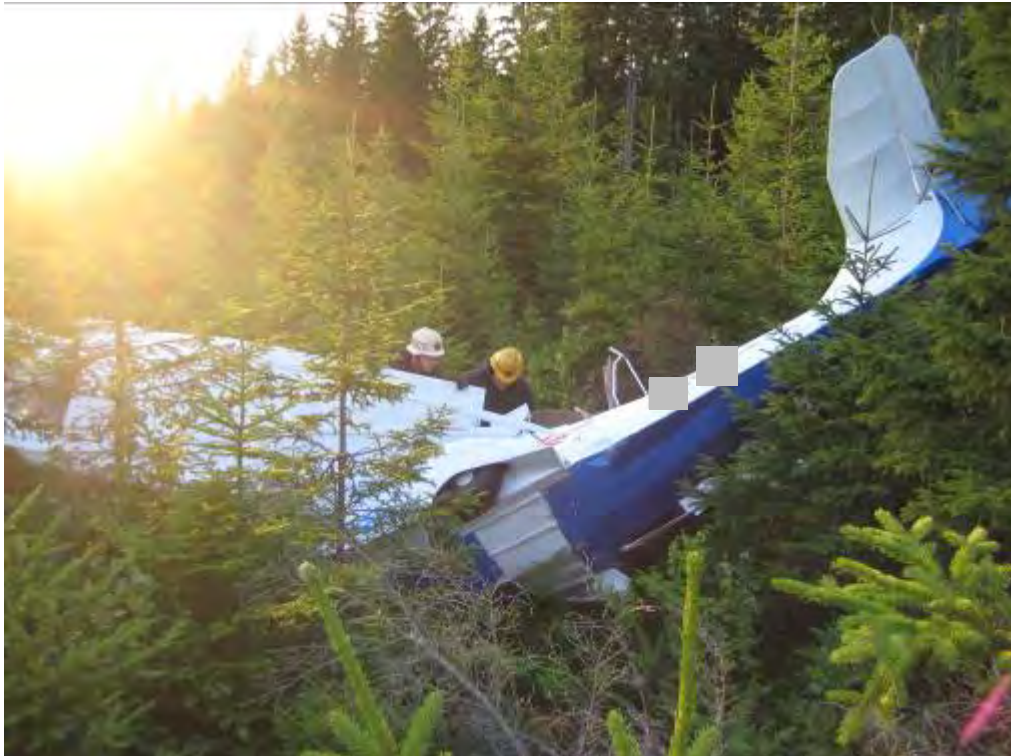
Lördagen den 27 juli för ett ultralätt enmotorigt flygplan motorstörningar och sedan motorstopp. Planet glidflyger in mot ett hygge, där höger vinge träffar en s.k. frötall ca: 10 meter upp på stammen. Planet slår sedan i marken och piloten omkommer i samband med händelsen. Räddningstjänsten i Hova kommer till platsen och genomför losstagning av piloten som tas om hand av ambulansen.

I samband med utredningen visar resultatet att motorstörningarna sannolikt har koppling till bränslesystemet.

Brister på någon komponent i planets bränslesystem.
