Undersökningsprotokoll

Olycksundersökning

ID Brandutredning
2013A00485

Brand och rökutveckling i kök på [REDACTED] Tidaholm.

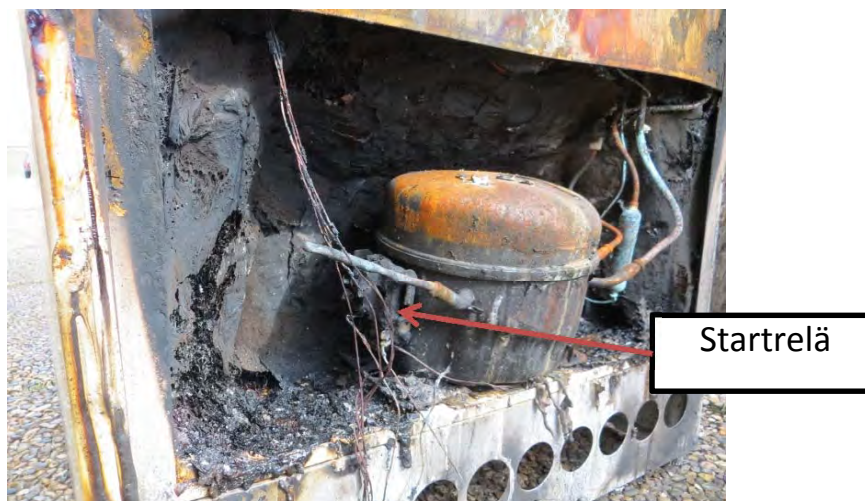
Id olycksundersökning
2013A00485
Primärbrand.

Brandorsak.

Brandstart i startrelä .

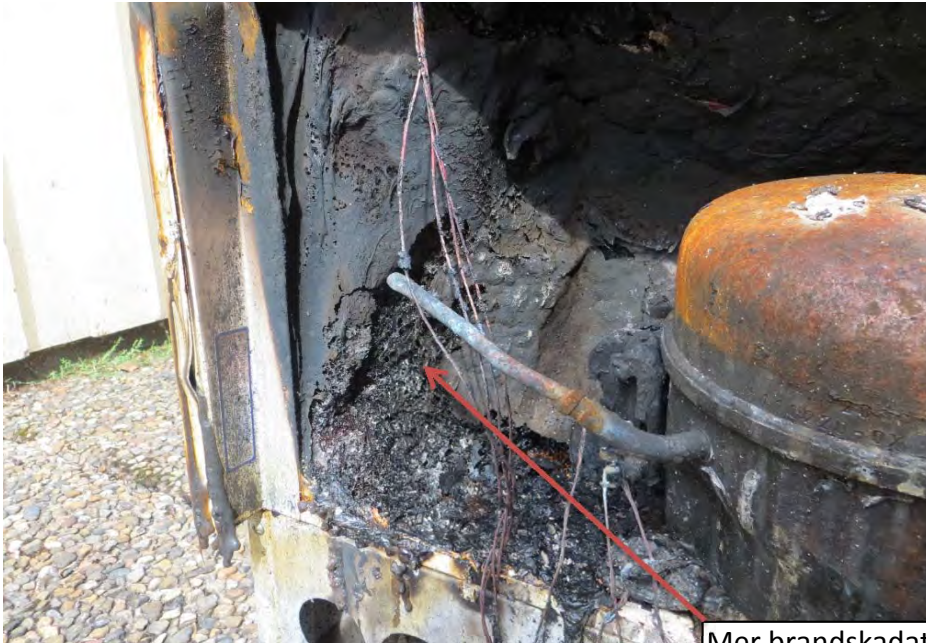
Mer brandskadat på denna sida.

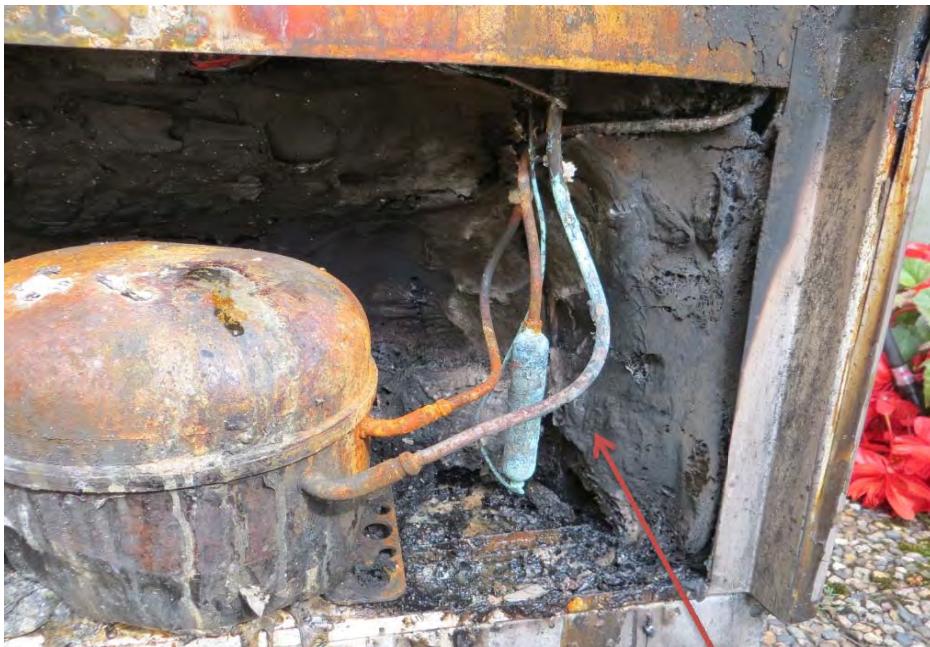
Mindre brandskadat här.
