Undersökningsprotokoll

## Olycksundersökning

**Dödsbrand villa** [REDACTED]

Larmtid: 2013-08-21  
Adress: Melleruds Kommun [REDACTED]  
Objektstyp: Villa  
Startutrymme: Okänt  
Startföremål: Okänt  
Brandorsak: Okänt  
Insatsrapport: 2013A00859

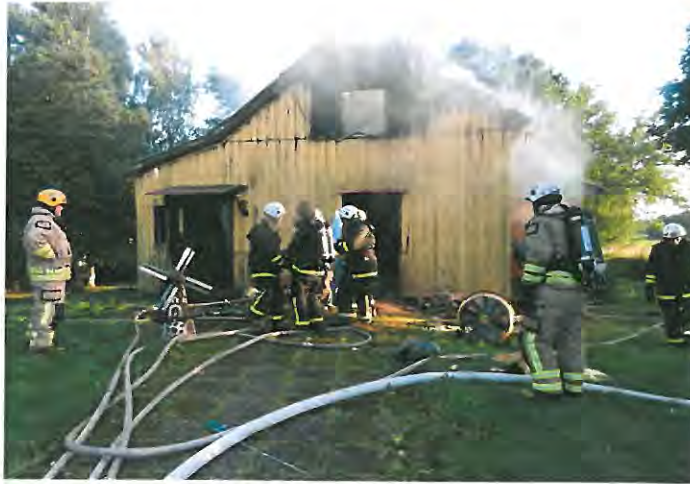
## Primärbrand.

Brandorsaken har ej kunnat fastställas på grund av den totala förstörelsen som brandens framfart har haft. Enligt en observation från polisens undersökning kunde det konstateras att vedspisen med dess spiskrok har används. Det kunde också ses vid samma undersökning att på elspisens stora platta fanns en stekpanna, vilket kan tyda på matlagning. I intervjuer med anhöriga framkom det att ägaren var rökare vilket också är en tänkbar startorsak.
