Räddningstjänsten
Förebyggande enheten
Pär Liljekvist, Stf Räddningschef
Telefon: 0370-37 79 02 (direkt)
e-post par.a.liljekvist@varnamo.se

Brandorsaksutredning

Anledning till undersökning: Efter en brand i en medelstor butik i Gislaved undersöks dels orsak till brandens uppkomst samt spridning av brand.

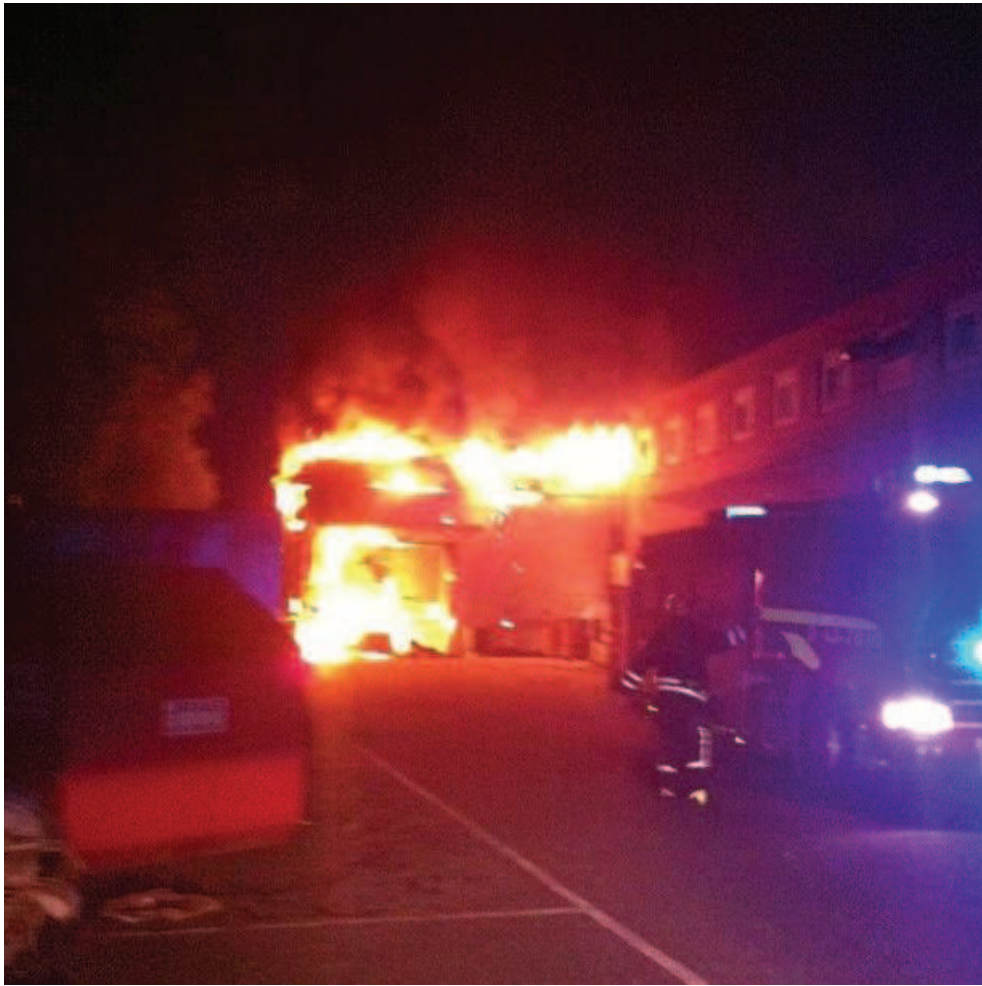
Vid räddningstjänstens framkomst kl 00:41 ryker det kraftigt från byggnaden. Insatsledaren hänvisas till baksidan av allmänheten och vid insatsledarens rekognoseringsvarv finner han att det brinner kraftigt i en bal med sammanpressad kartong på byggnadens baksida i anslutning till en in/utlastningsport.

Med hänsyn till brandskadorna bedöms branden ha börjat i balarna med pressad kartong vilka varit placerade invid en in/utlastningsport.

Branden vid in/utlastningsporten vid första styrkans ankomst

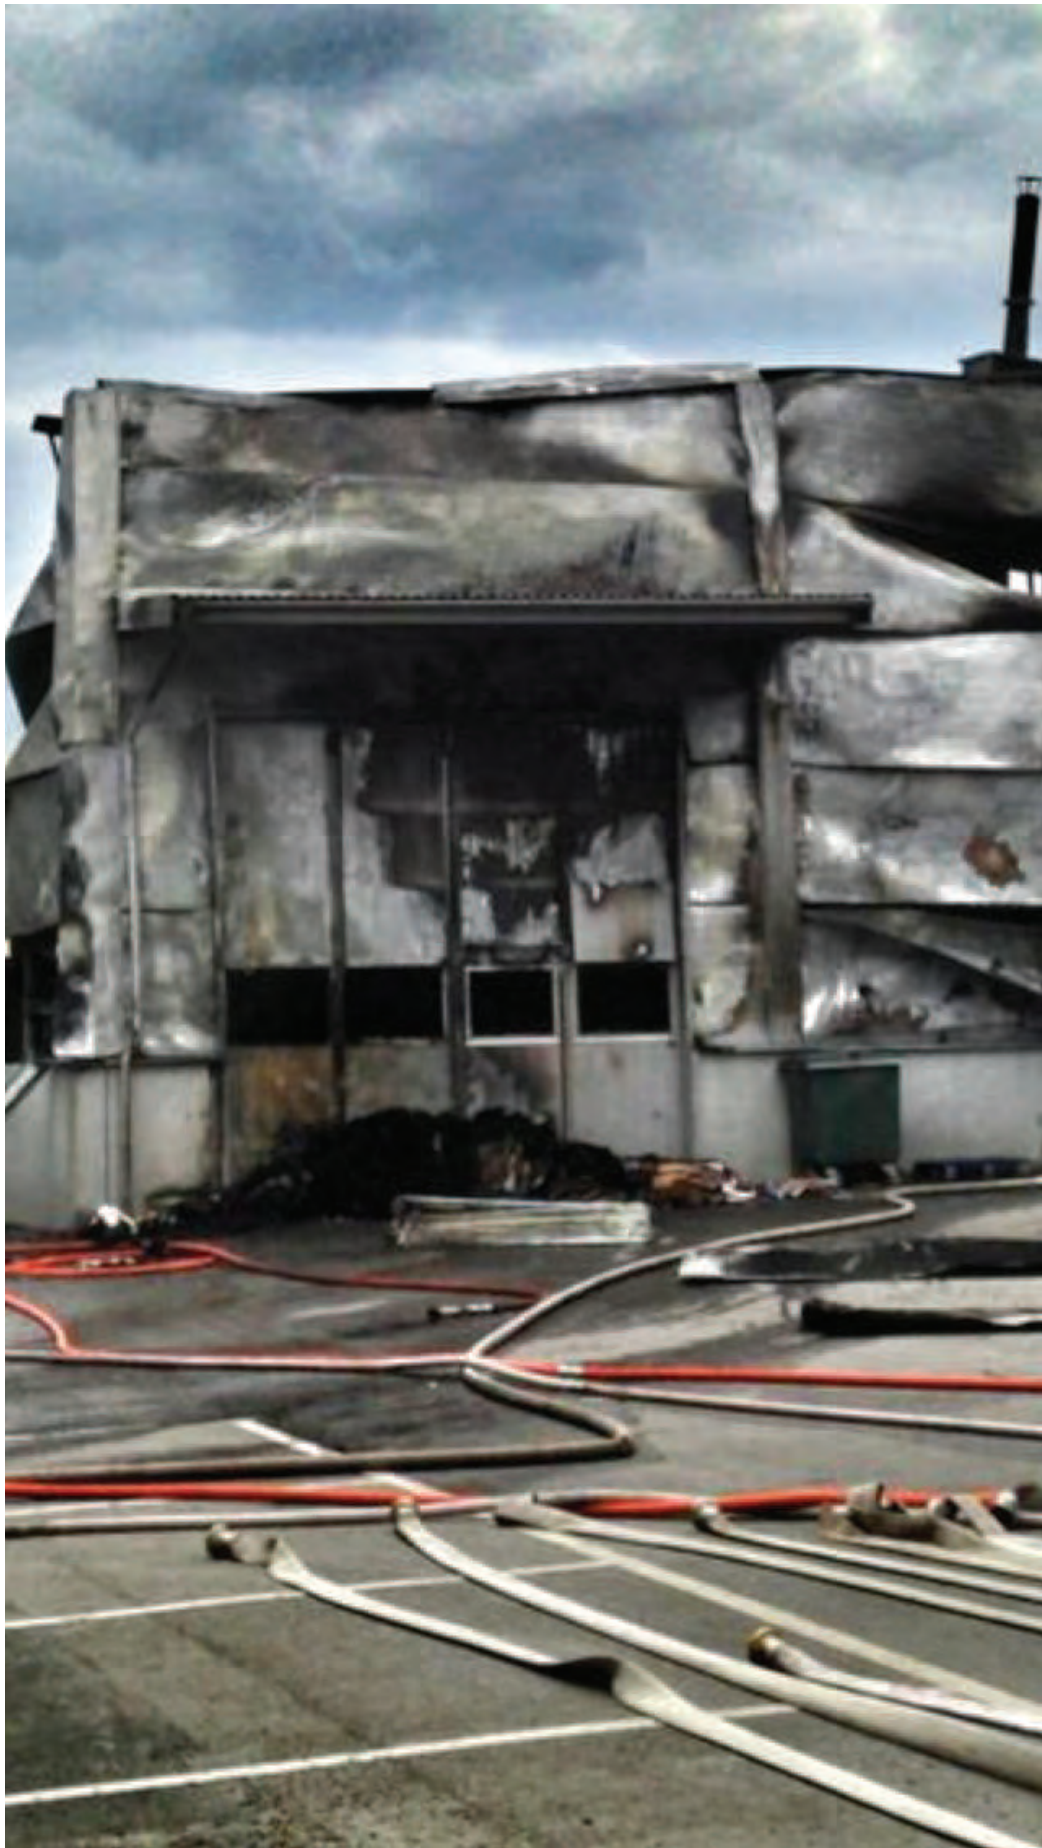
Invid in/utlastningsporten finns brandrester av kartonger och på porten finns lågt placerade brandskador.

In/utlastningsporten med tydliga lågt placerade brandskador

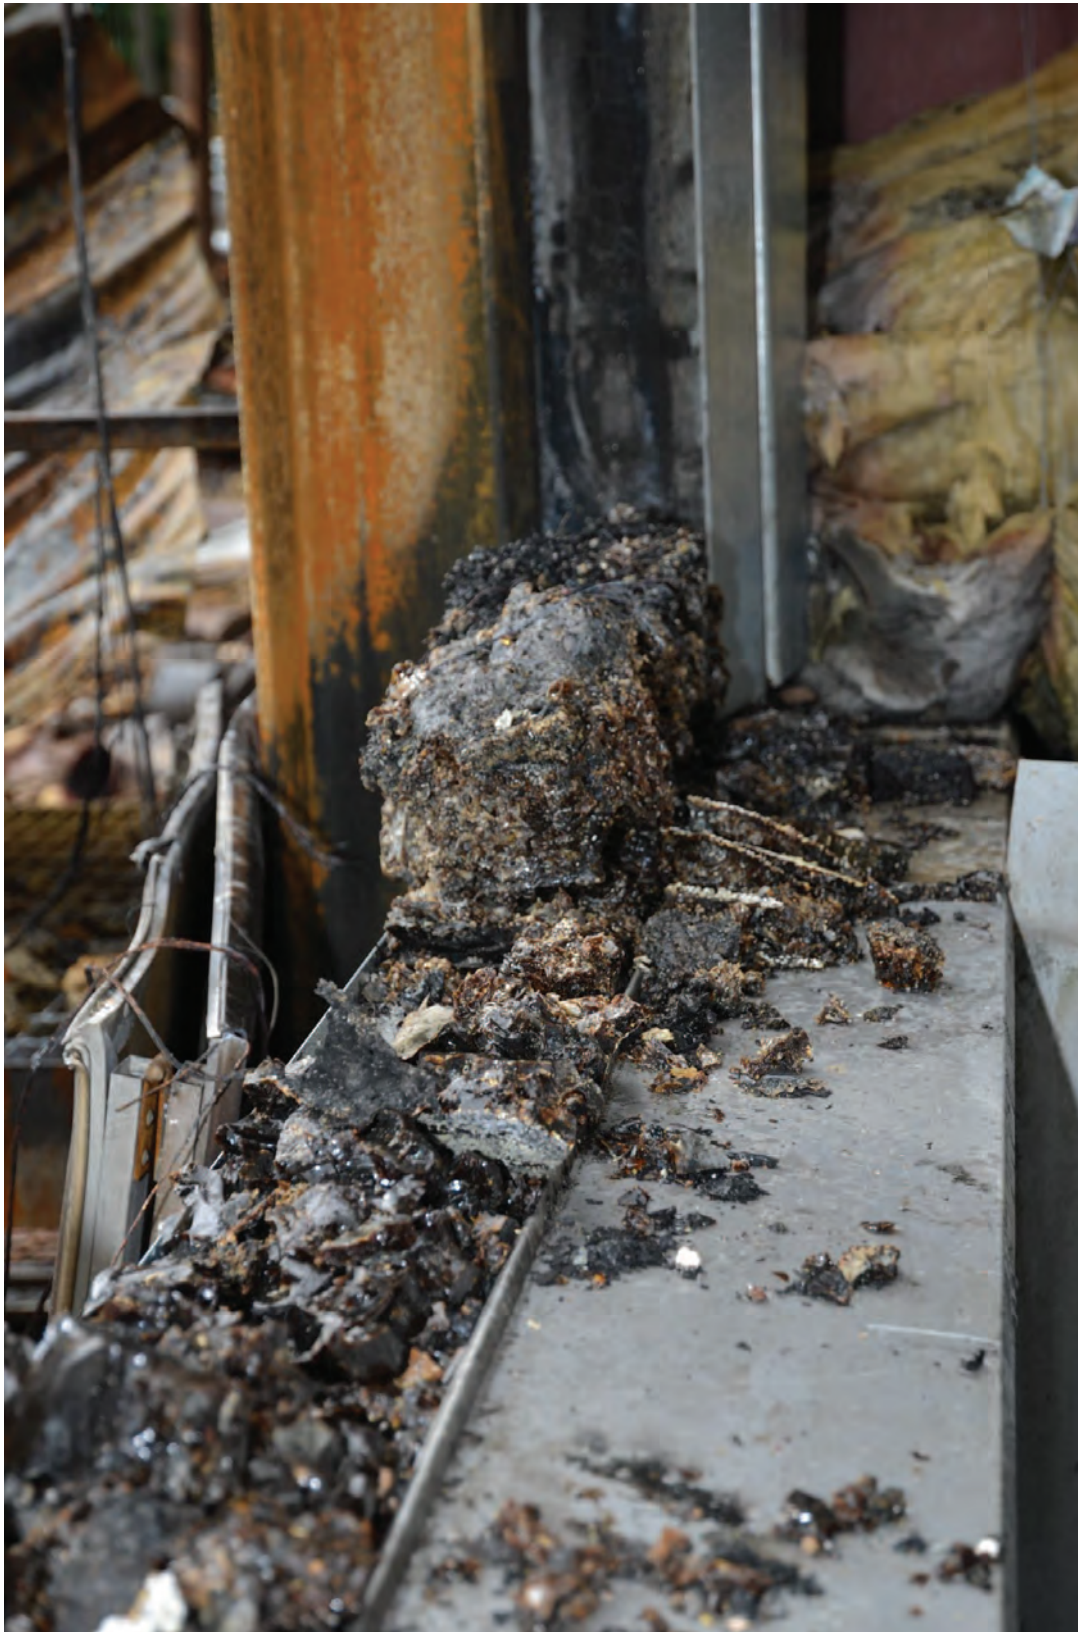
På de stående betongblocken finns rester från väggkonstruktionen i form av plastsmältor.

Branden har utvecklats vid porten och upphettat plastisoleringen i väggkonstruktionen. Man kan dock inte utesluta att branden till och med letts in i konstruktionen via plåten på betongblocken.

Plastsmälta på ovansidan av de stående betongblocken samt skyddsplåten

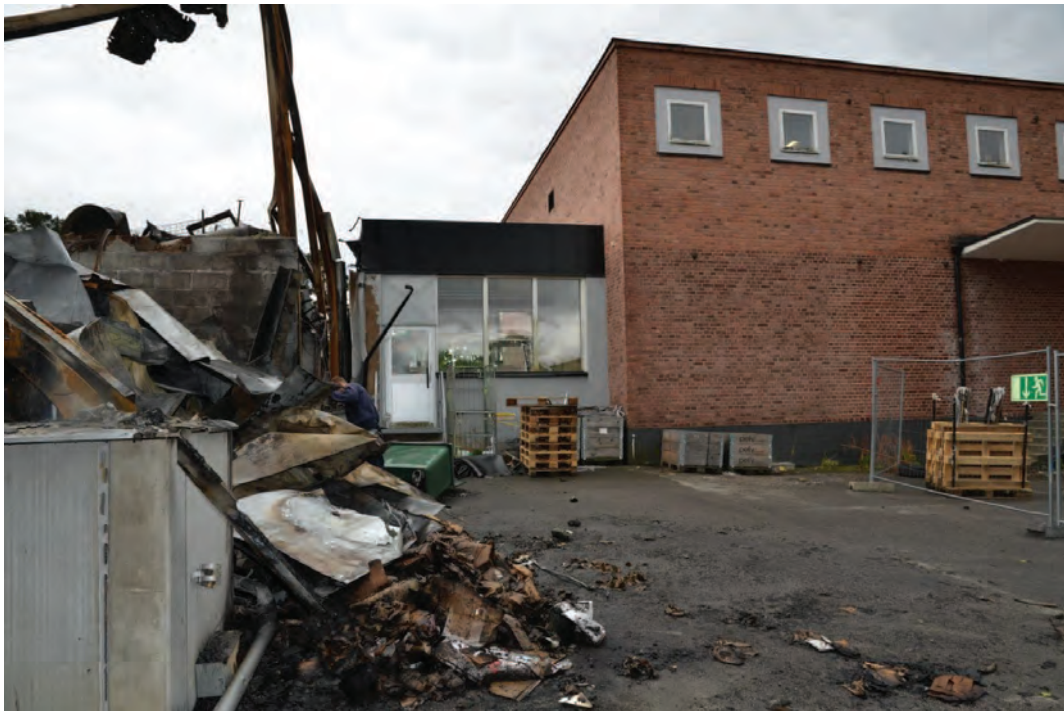
Den brandhärjade delen är helt nerrasad på grund av branden.

Den östliga lagerdelen

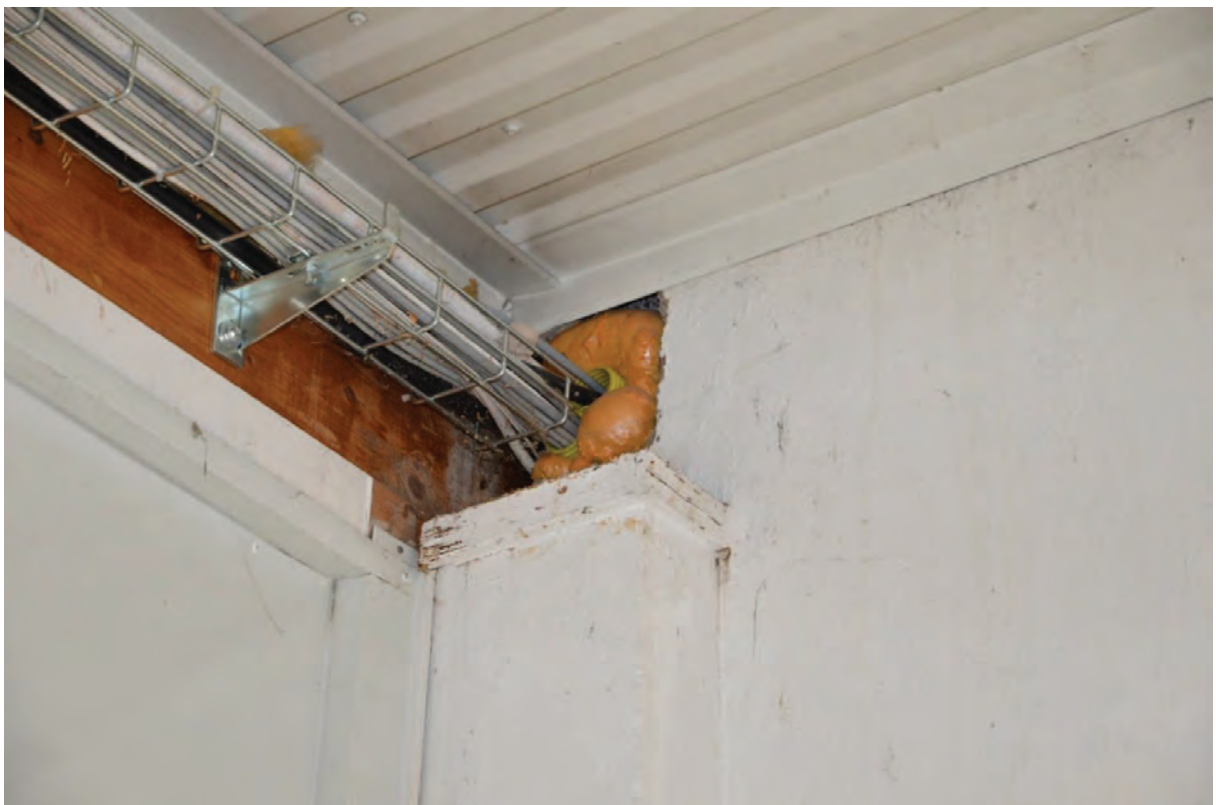
I den gemensamma byggnadsdelen finns en kabelgenomföring som tätats på ett korrekt sätt och därigenom förhindrat brandspridning

Genomföring som tätats på ett riktigt sätt och därigenom förhindrat brandspridning

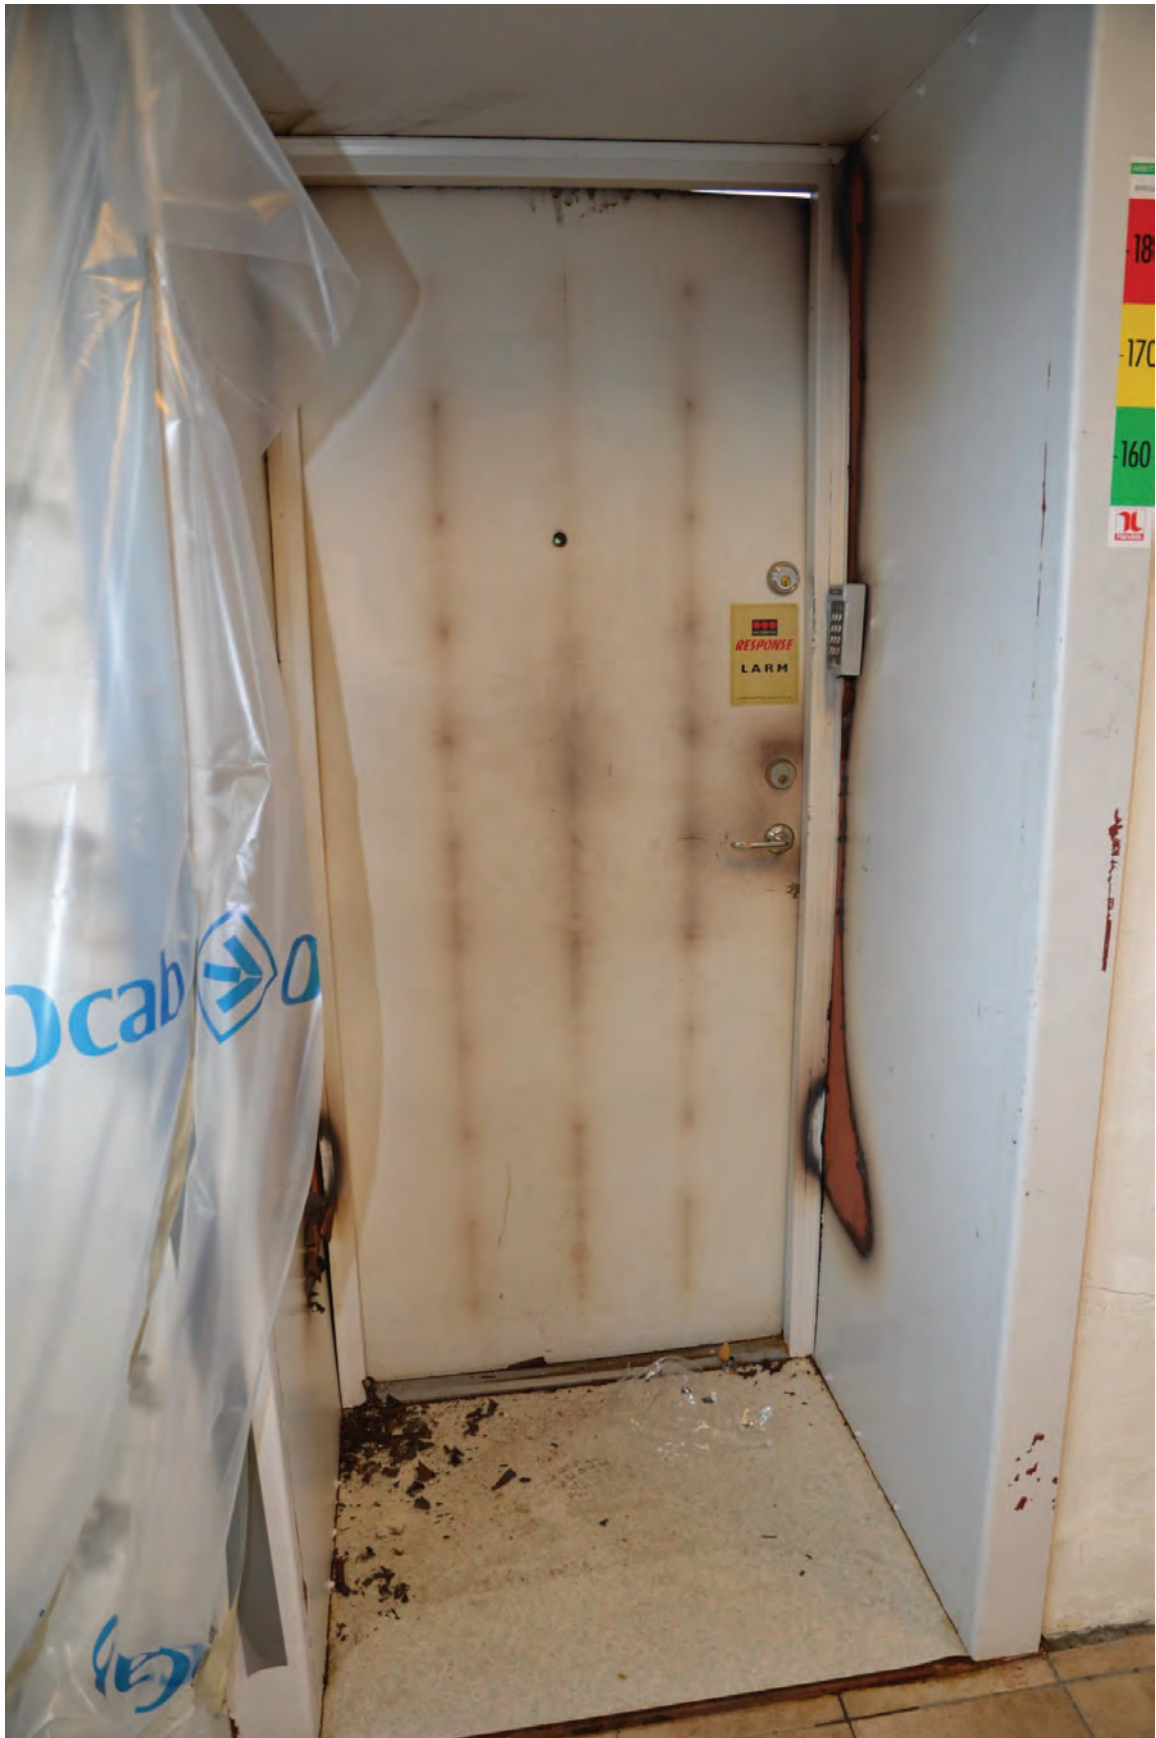
Dörren mellan byggnadsdelarna är värmepåverkad på den från branden vända sidan.

Vid utebliven släckinsats skulle branden med mycket stor sannolikhet spridas till den äldre lagerbyggnaden genom att den gemensamma brandklassade dörren slutligen kollapsat med följd att brand och brandgaser spridits vidare i byggnaden. Man kan heller inte utesluta risken för brandspridning till den äldre delens brännbara takkonstruktion. Inte heller kan man utesluta risken för brandspridning till grannbyggnader.

Dörren i den gemensamma brandcellsgränsen
