Undersökning av olyckor och räddningsinsatser
Avdelning Skydd och Samhälle

Händelse: Trafikolycka/singel avåkning med motorcykel

Plats: Länsväg 1596 Hökhult – Björkekullen, Horred, ca 1850 meter väster om riksväg 41.
Kartkoordinater: X = 6364126 Y = 1297984.

Diarienummer: 13/002507

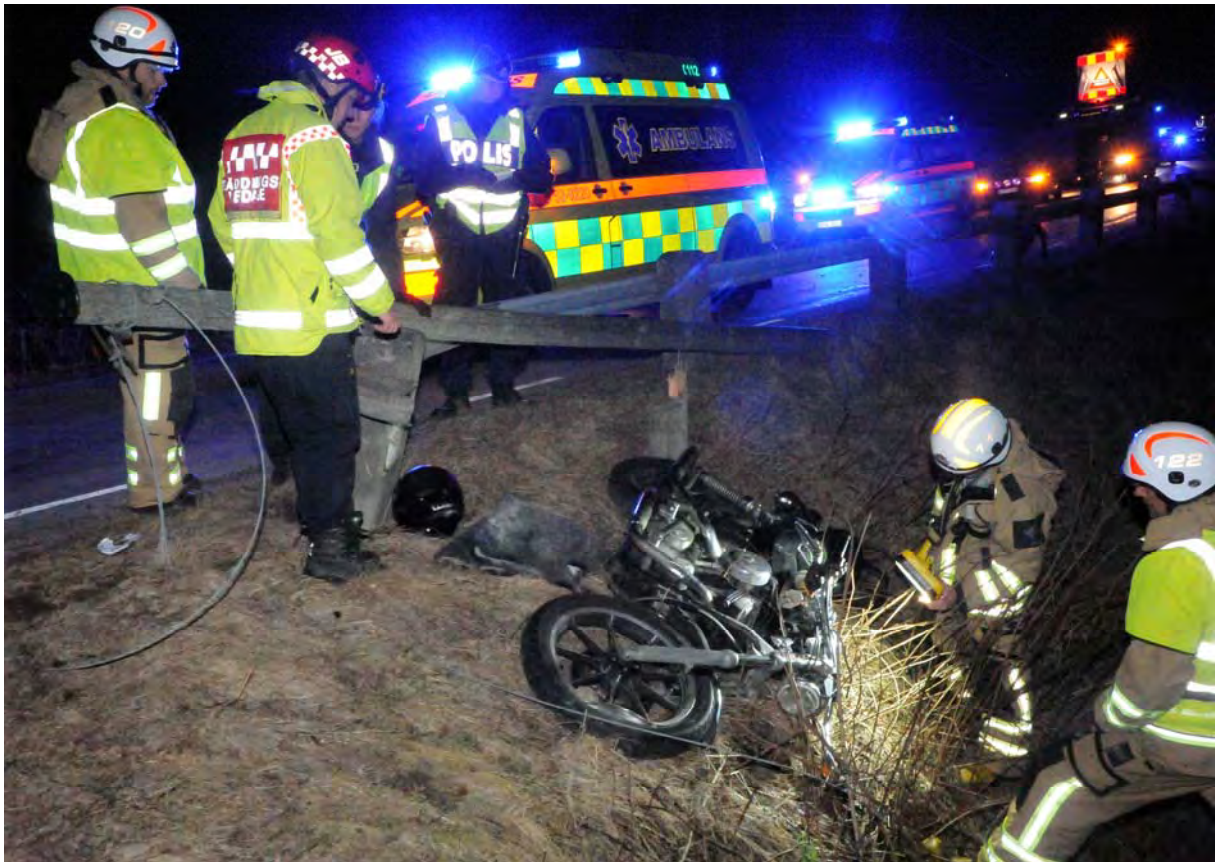
Bild 1. Visar motorcykelns placering, den avkörda stolpen med vajer och uppställningen av utryckningsfordon.

Den avkörda telefonstolpen har som funktion att med en vajer stabilisera en annan telefonstolpe på andra sidan vägen (se bild 1 på första sidan). Efter olyckan ligger vajern och delar från den avkörda stolpen kvar över vägen och utgör en fara för förbipasserande fordon. För att undvika

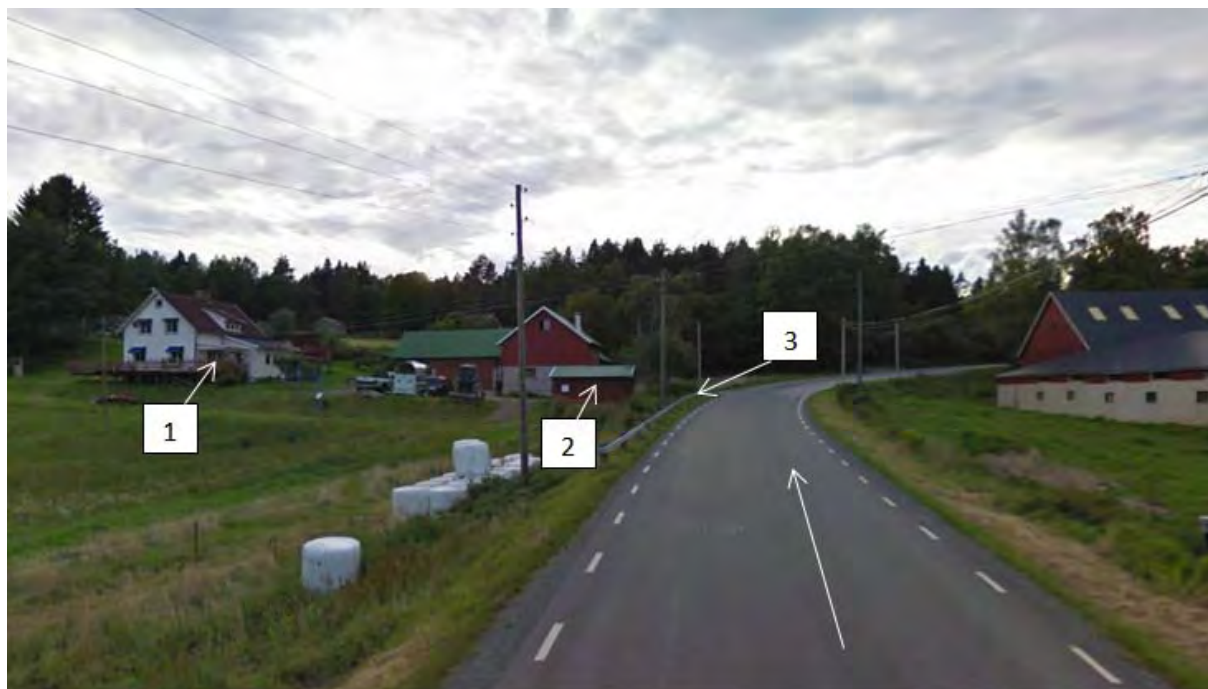
Bild 2.

En närboende kvinna står på sin balkong och röker när hon ser en motorcykel komma i hög hastighet i riktning från Horred. Hon uppskattar motorcyklistens hastighet till minst 90 km/h. När motorcyklisten passerar platsen där hon står skymms fordonet av en närliggande ekonomibygnad. Hon hör en kraftig smäll och förstår att motorcyklisten kört av vägen (se bild nedan).

1. Platsen där kvinnan står och röker.
2. Den skymmande ekonomibygnaden.
3. Platsen för avåkningen.
4. Pilen visar den körriktning som kvinnan uppger att motorcyklisten haft.

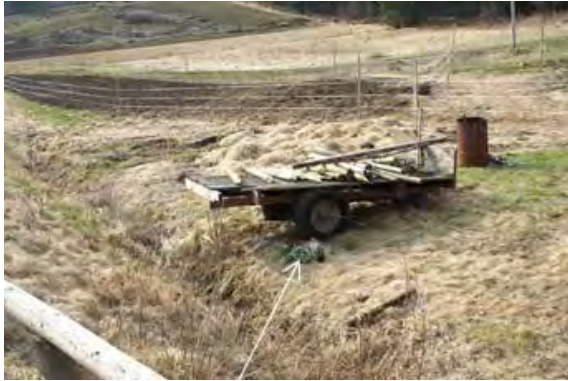
Den skadade motorcykelföraren ligger delvis under en traktorkärria i en slänt ned mot ett dike (se bild 3 och skiss nedan). Föraren är okontaktbar

Bild 3. Förarens placering

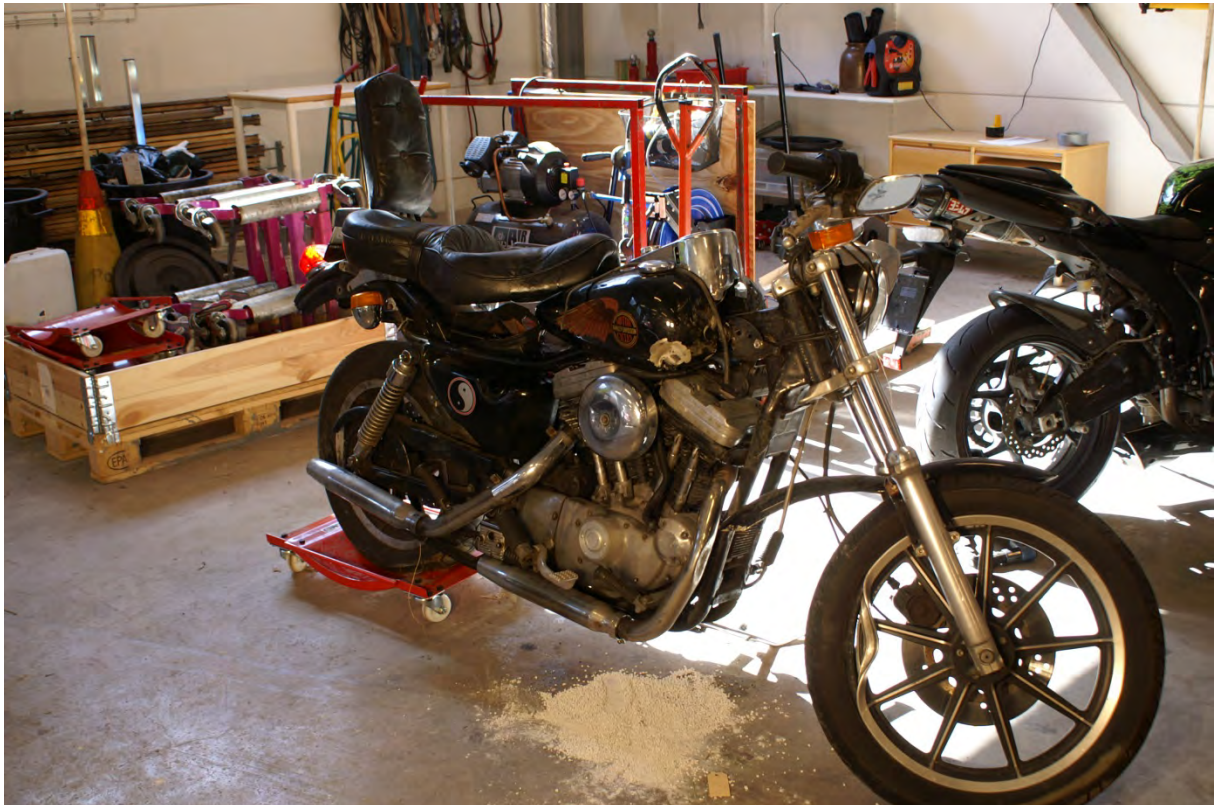
Bild 5.

Fordonsdata: Harley Davidson, XLX-G1, årsmodell 1983, senaste besiktning gjordes år 2001 så fordonet var belagt med körförbud från år 2002 (se bild 5 nedan).

Polisens tekniska undersökning påvisade att motorcykelns gasreglage var mycket kärvt. Gasreglaget hade ingen återgång till tomgångsläge utan föraren av motorcykeln fick med manuell kraft dra tillbaks gasreglaget. Enligt polisens utredning kan det kärva gasreglaget vara orsak till

eller bidraget till olycksförloppet. Fordonets bromsar och däck var ok och i övrigt framkom det vid undersökningen inga tekniska fel eller brister hos fordonet.

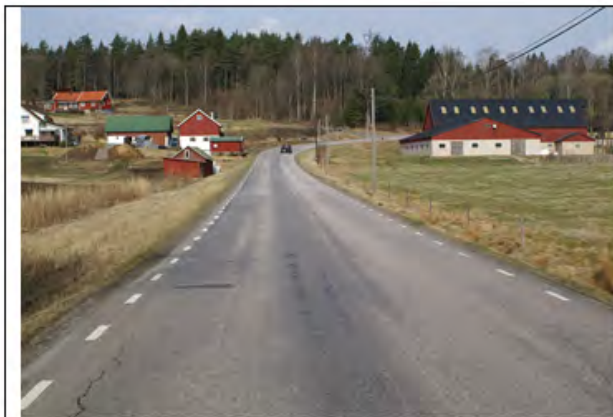
På vägavsnittet där avåkningen inträffar är det en asfalterad väg bana i bra skick med en högsta tillåtna hastighet på 70 km/h. Är färdriktningen från Horred är det en lång raksträcka med svag nedåtlutning innan det övergår i uppförsbacke och högerkurva (se bild 6 nedan). Är färdriktningen från andra hållet har det varit några kilometer med flera kurvor och vid olycksplatsen är det nedförsbacke och en delvis skymd vänsterkurva (se bild 7 nedan). Olyckan inträffar ca kl. 21.20 och vid aktuell tidpunkt är det uppehållsväder och det börjar skymma.

Bild 6 Visar vägmiljön sedd från Horreds hållet

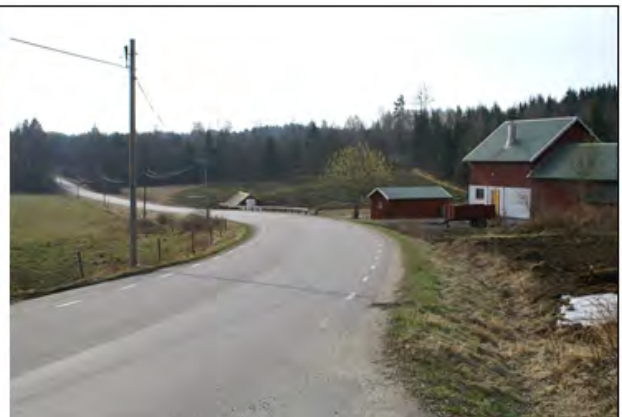
Bild 7 Visar vägmiljön sedd från andra hållet. På bilden går det också att se kurvans dosering och rullgrus från intilliggande avtagsväg.

Enligt närboende har det varit minst fem avåkningar sedan år 2007 i kurvan där motorcykelföraren hamnade utanför vägbanan och förolyckades. Avåkningarna har inträffat både under sommar/vinter halvår och från båda körriktningarna. Några av de närboendes förklaringar till varför kurvan är så olycksdrabbad är bl.a. att förbipasserande fordon ofta håller högre hastighet än den tillåtna på 70 km/h även doseringen av kurvan anses undermålig (se bild 7). En annan orsak som tas upp av de närboende är att det en bit upp i backen finns en grusad avtagsväg och när det regnar så rinner det ut rullgrus i den asfalterade kurvan (se bild 7).

Utredarens förslag på förbättringar till Trafikverket är att asfaltera 20m in på den anslutande avfartsvägen för att slippa få ut rullgrus på vägbanan, bättra på kurvans dosering och sätt upp fartkameror i båda körriktningarna.

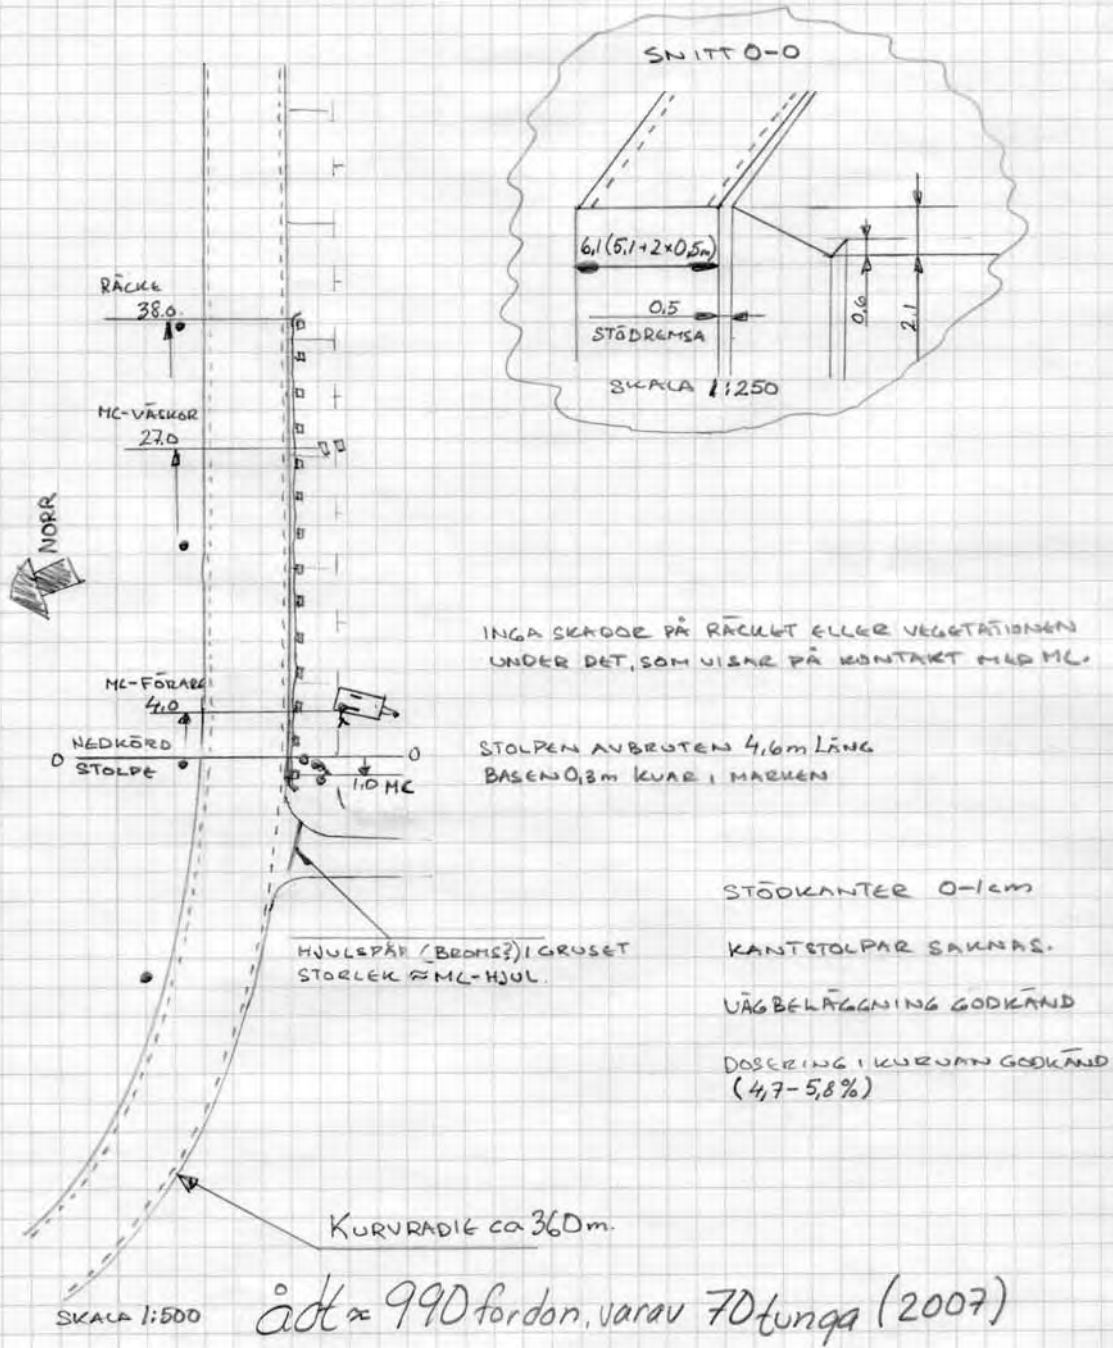
Skiss som är framtagen av trafikverkets utredare.

Efter det att polisens, trafikverkets och räddningstjänstens olycksutredare varit ute på olycksplatsen gör vi gemensamt bedömningen att motorcyklistens färdriktning med stor sannolikhet är från andra hållet från vad ögonvittnet uppgett.

Vi stöder vår teori på att det inte fanns några påkörningsskador på varken motorcykel eller räcke som det borde vara om en motorcykel passerat över eller under räcket. Förarens placering är 4m från den avkörda stolpen och det hittas även ett par packväskor till motorcykeln 27m från olycksplatsen i riktning mot Horred. Det finns även ett svagt bromsspår i gruset som stöder vår uppfattning om färdriktning (se skiss och bild 8 nedan).

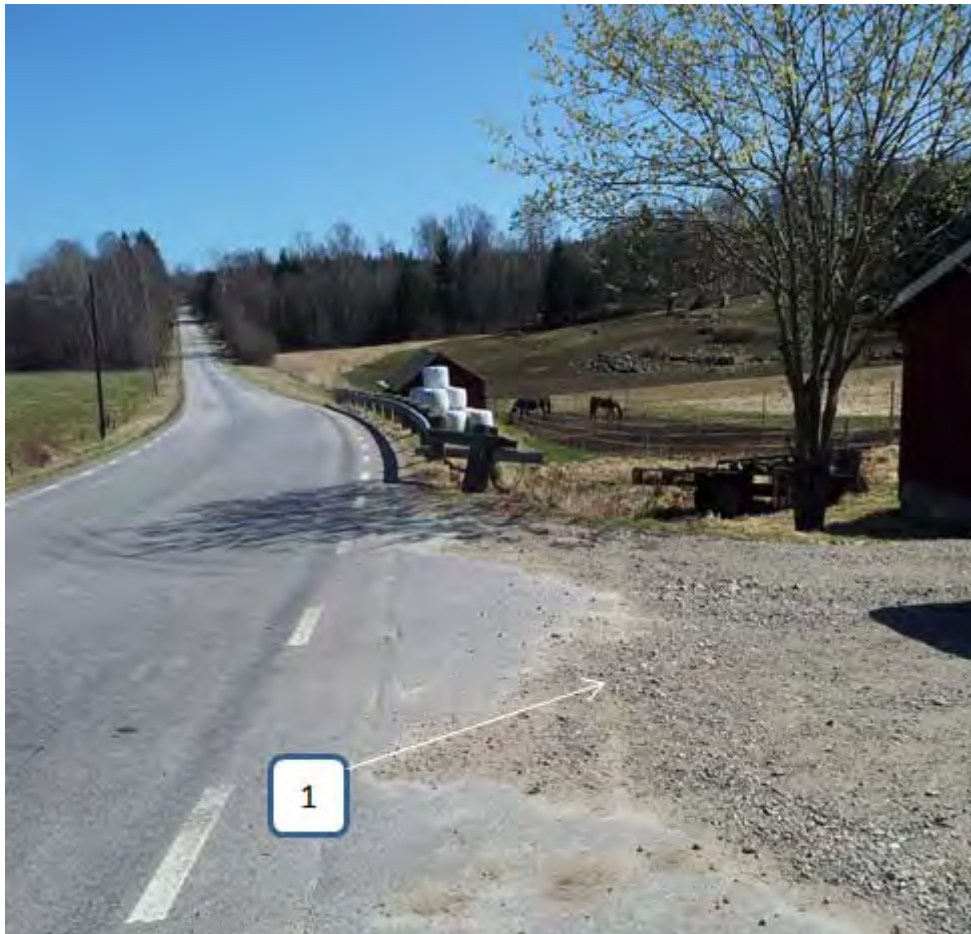
Undertecknad utredare gjorde tillsammans med Trafikverkets utredare en mindre uppföljning av olycksfordonet där vi bl.a. kontrollerade bromslampan som visade att det inte gjorts någon hård inbromsning vid olyckstillfället. Trafikverkets utredare som har lång erfarenhet av undersökning av olycksfordon menar att det fanns antydningar på bakdäcket som kan tolkas som att föraren påbörjat en inbromsning. Han ser en möjlig koppling mellan spåret på olycksplatsen och bromsmärkena på bakdäcket (se bild 6 nedan).

Bild 8. Bromsspår?
