Brandkåren Attunda

502.2013.00481

Brandutredning/Rapport

Brand på tak förorsakad av kanalbrand från kolgrill.

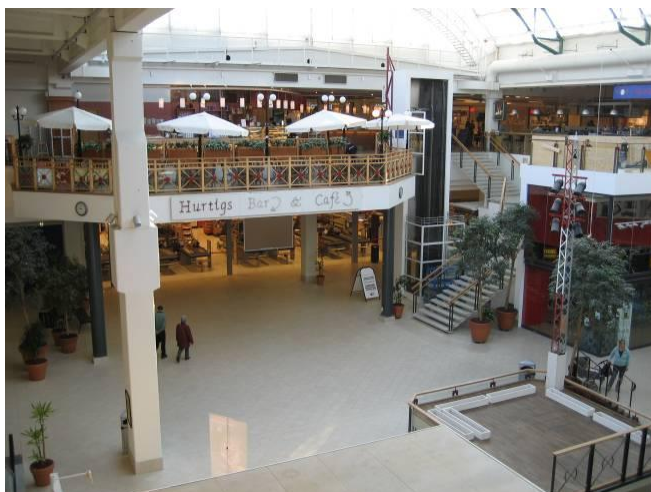
Den drabbade kolgrillen ligger i den mellersta byggnadskroppen och är centralt placerad relativt nära den öppna delen under ljusgården. (Bild 1)

Bild 1. Öppet yta i två plan (ljustgård) med kolgrillen placerad längst upp till vänster i bild.

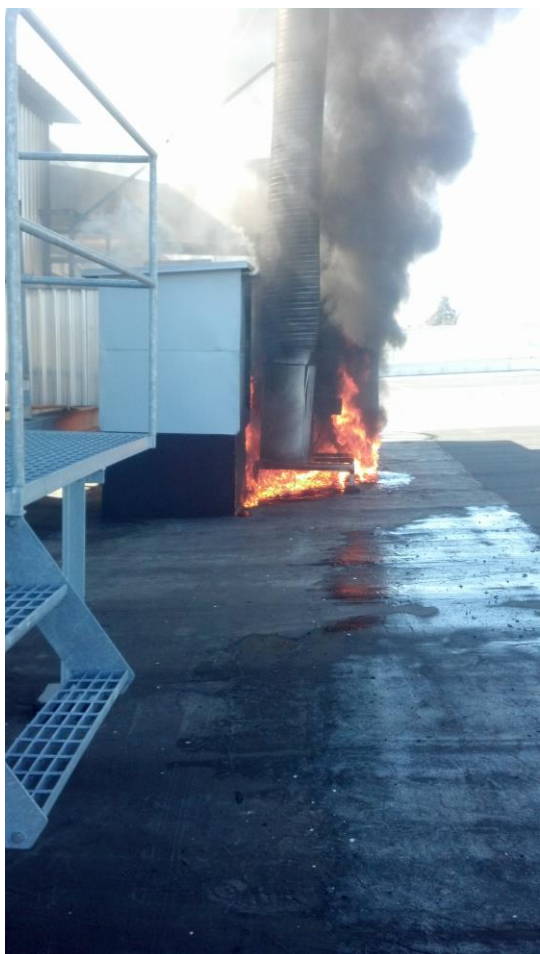
Då undertecknad var närvarande vid denna utryckning samt även besökte takytan tillsammans med de första rökdykarna så kan sägas att datainsamlingen startade med bilden på takbranden.(Bild 2)

Lågande brand på taket till den mellersta byggnadskroppen. På taket kan konstateras att det brinner runt mynningen för avgaskanal från kolgrill på plan 2 inom centrum. Branden ser även ut att ha bildat en pölbrand vilket visar sig vara en funktion av att tjäran i takpappen smält och runnit ut.

Bild 2. Brandens utbredning vid räddningstjänstens framkomst.

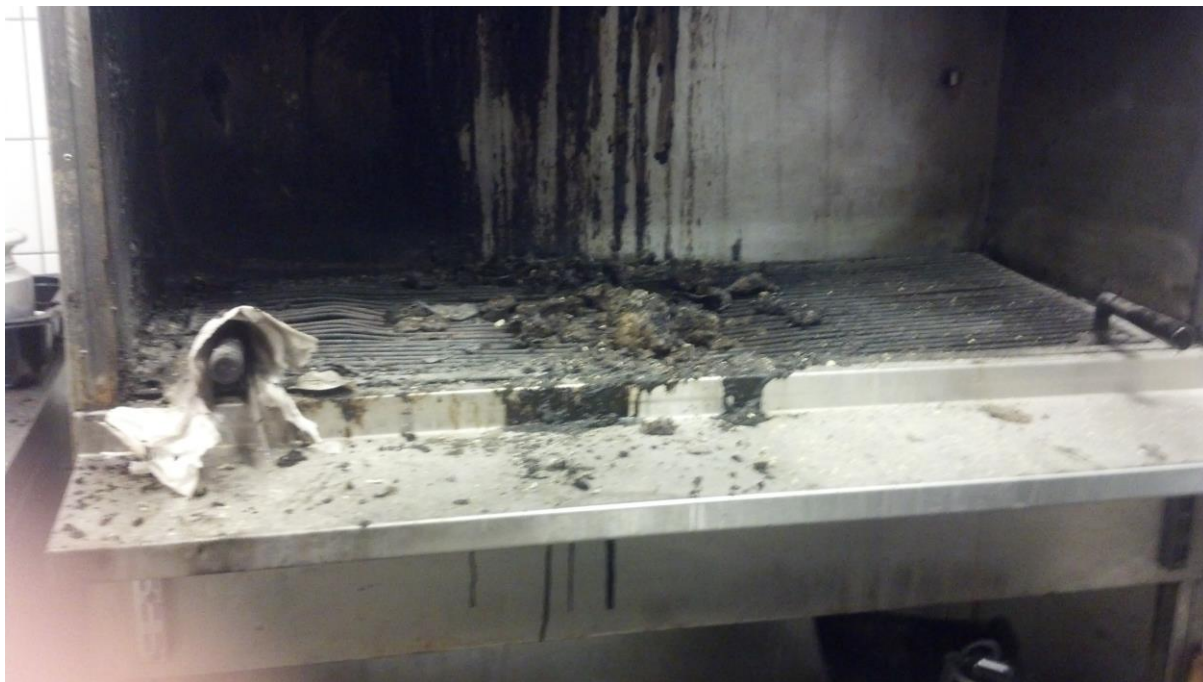
-Inom restaurangen, i omedelbar närhet till kolgrillen, där ena mynningen av avgaskanalen är belägen, återfinns dels en använd handbrandsläckare av typ skum, en tom förpackning avsedd för en brandfilt samt en elektrisk värmepistol som är ansluten till 230V. På kolgrillens galler återfinns delar av en brandfilt. Kolgrillens bakstycke, direkt under avgaskanalen, uppvisar kolningsränder som är typiska för något som brunnit samt runnit under brand.(Bild 3)

Bild 3. Brinnande fett har runnit ner från avgaskanal.

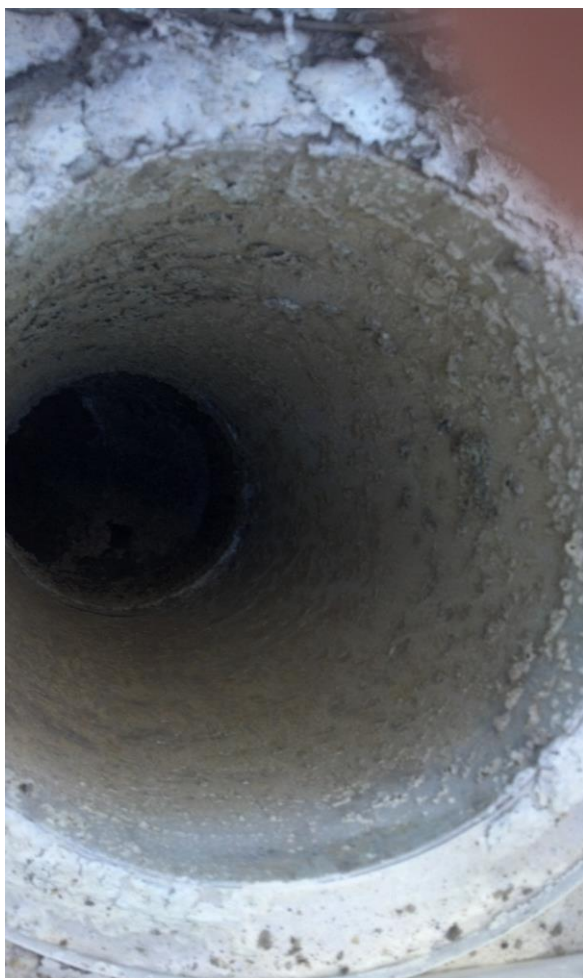
Vid närmare undersökning av avgaskanalen mellan kolgrillen och yttertaket kan konstateras att den uppvisar värmeskador samt brända fettrester i ett mönster som kan anses typiskt för en kanalbrand. (Bild 4)

Kanalens takgenomföring har ej varit i samma material som övrig avgaskanal (bes.prot. efter soteld) och har heller inte klarat brandpåverkan utan spridit branden till brännbara delar på taket.

Det kan konstateras att primärbranden varit i avgaskanal från kolgrillen. Branden har spridit sig till brännbara delar i takkonstruktionen på centrumbyggnaden, där avgaskanalen mynnar.

Kanaldelar i takgenomföring har ej motstått kanalbranden.

Bild 4. Avgaskanalen efter branden.

- Min uppfattning och denna brand visar på att en avgaskanal från en kolgrill bör vara utformad som minst, en svartplåtskanal med bultförband i hela sin längd, vilket erfarenhetsmässigt visat sig stå emot en kanalbrand under 60 minuter. Även takgenomföringar och fläkt aggregat, spjäll mm. bör upprätthålla en brandklass motsvarande 60 minuters brandmotstånd. På så vis får man ett enhetligt brandmotstånd i hela installationen. Se även Boverkets byggregler (BBR 2012) kap.5:4. samt branschrekommendation: Imkanal 2012:1 på imkanal.se
