UNDERSÖKNINGS PROTOKOLL

Brand i flerfamiljshus

██████████ Huskvarna, Jönköpings kommun
2013-05-25, larmnummer 16.2020178.2

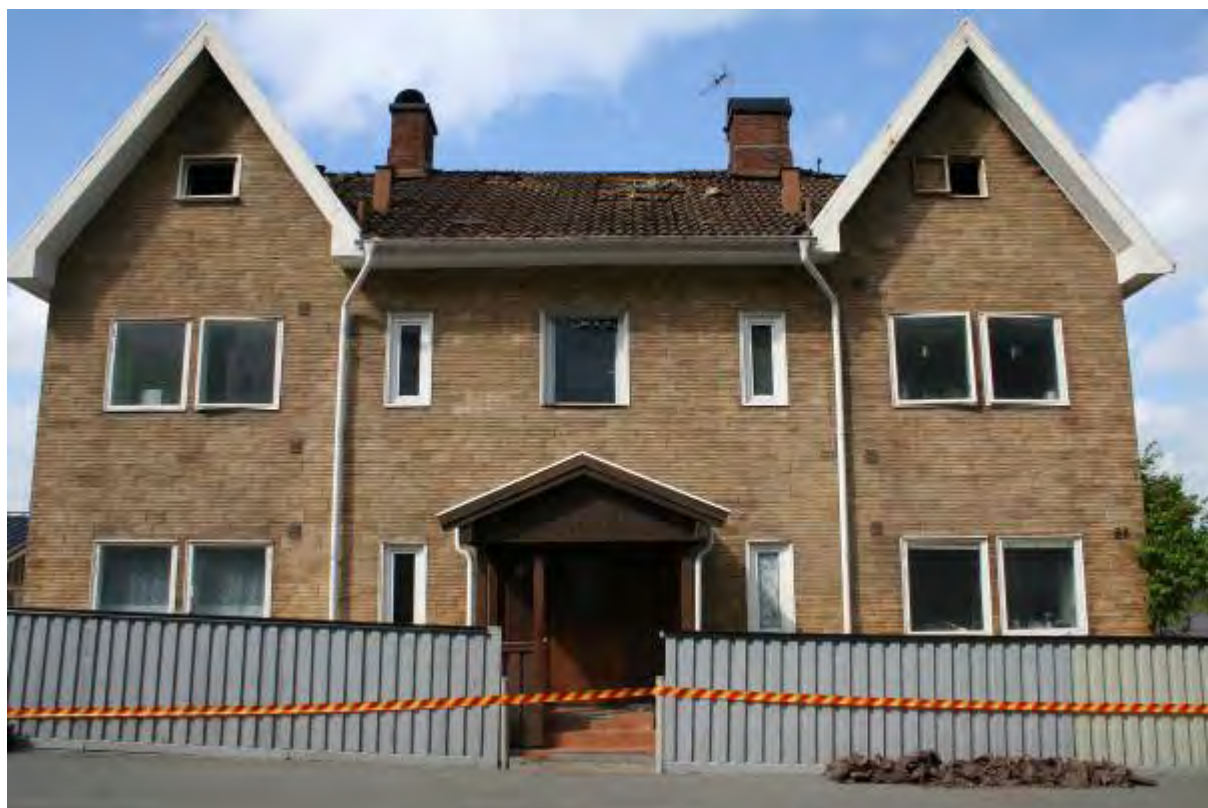
Bild 1. Fastighetens östra sida mot [redacted] .

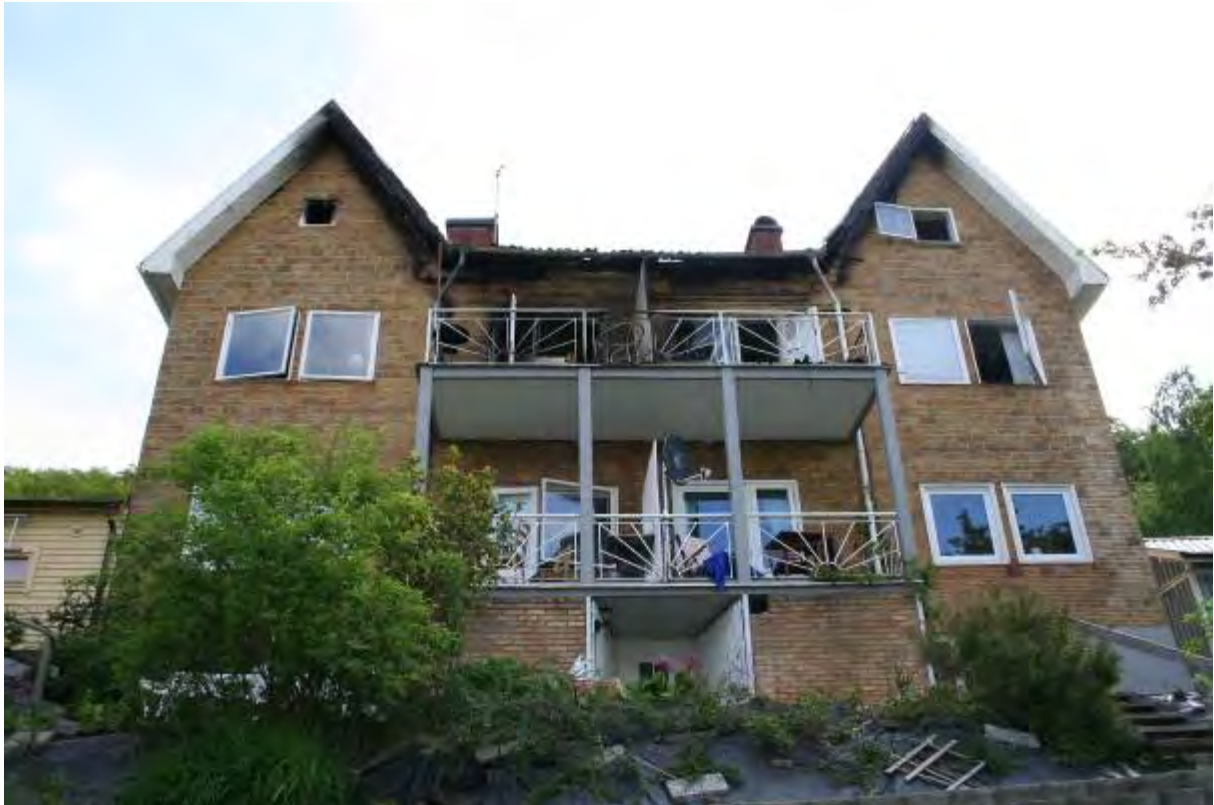
Bild 2. Västra sidan.

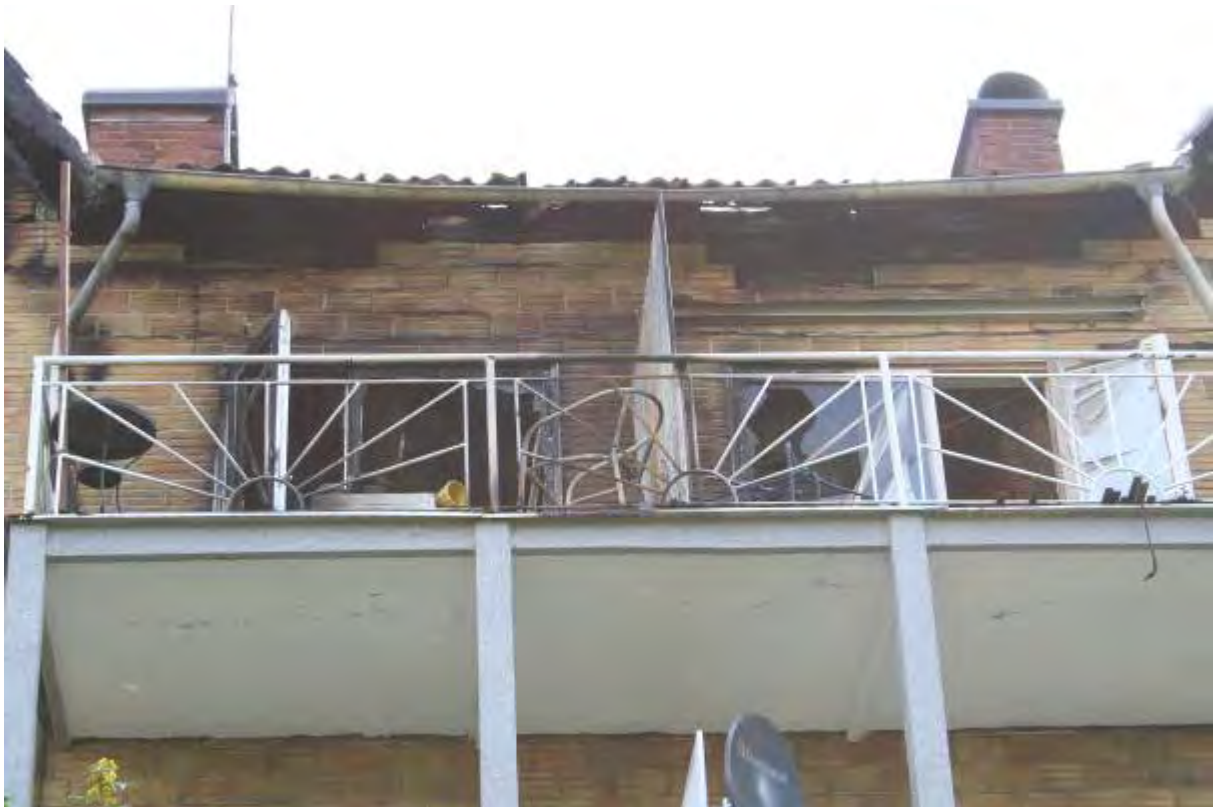
Bild 3. Som ovan.

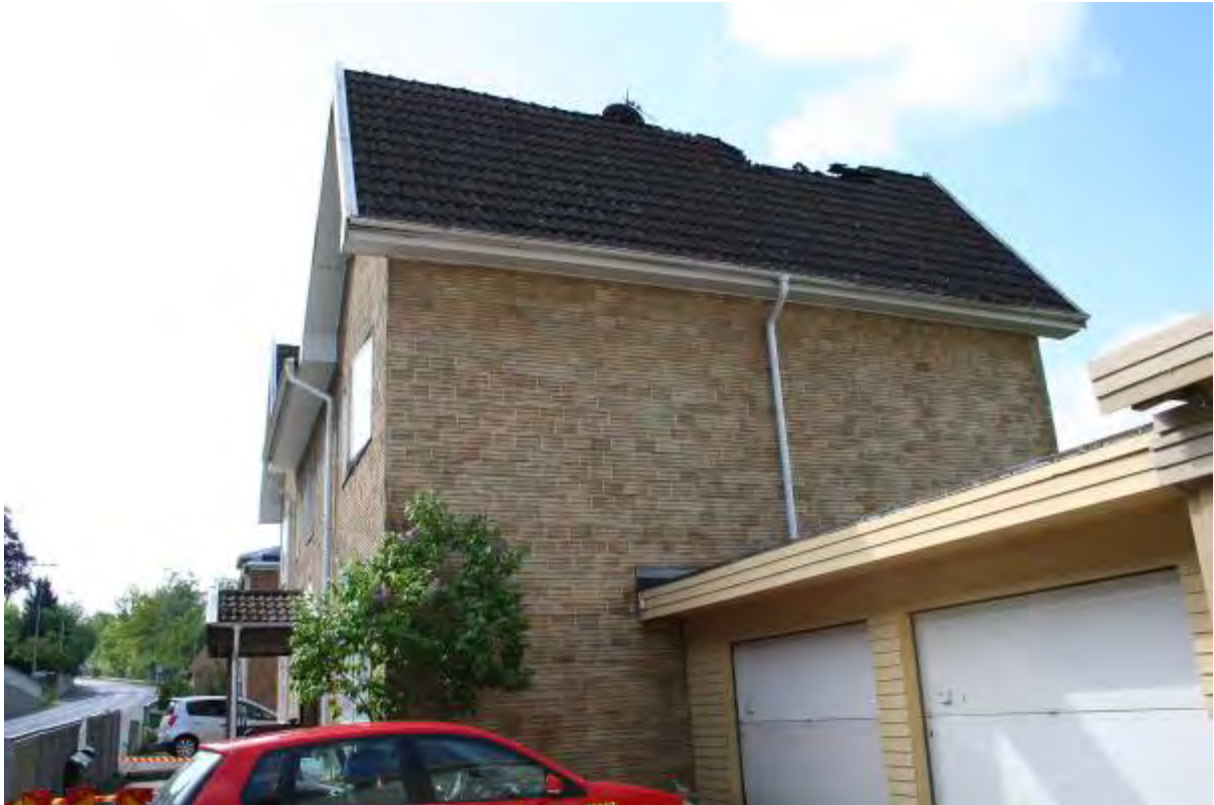
Bild 4. Norra sidan.

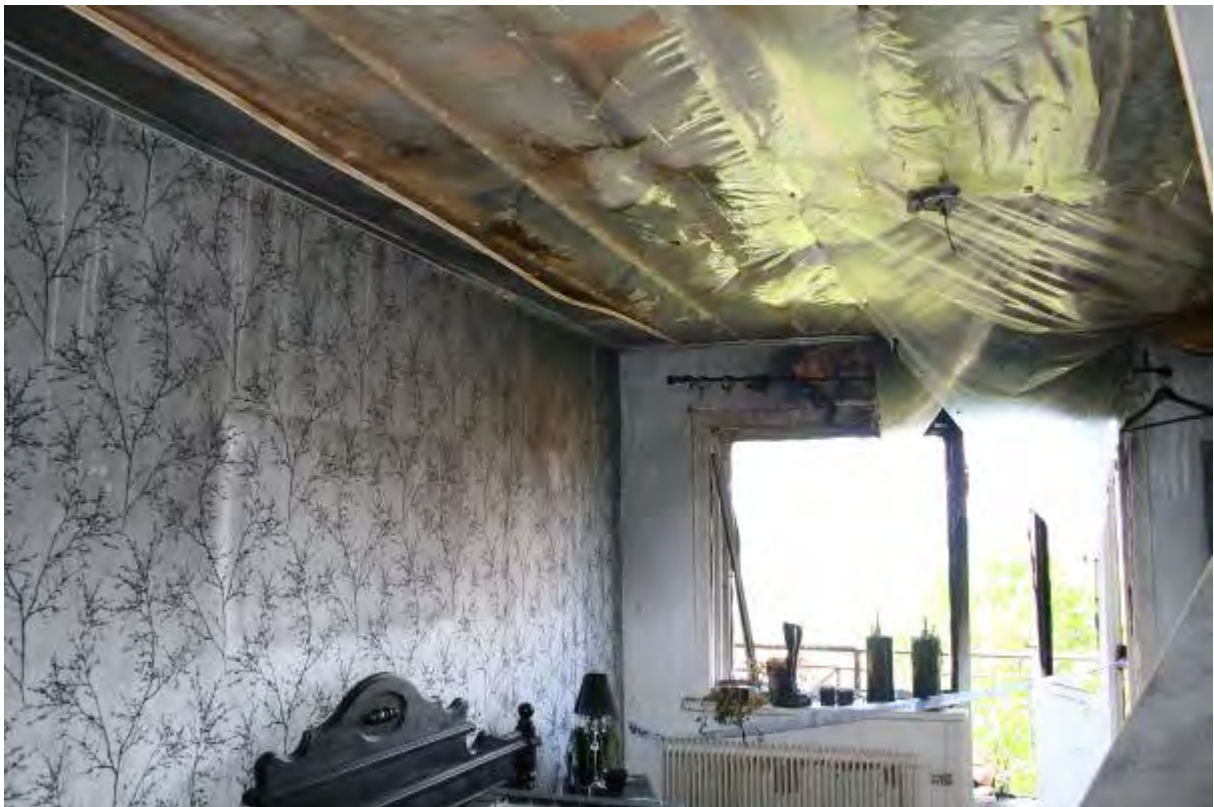
Branden har startat och utvecklats på balkongen som vetter mot norr på andra våningen. I lägenheten var gardinerna bortbrända och regeln mellan fönster och balkongdörr kraftigt brandpåverkad. De lägsta brandskadorna fanns på norra balkongen, där yttre panel på balkongdörren var bortbränd och delar av den gröna plastmattan nersmält. Bakom den utåtgående balkongdörren påträffades plåtburkar, (marschaller) cirka 10 centimeter i diameter, fastsmälta i den gröna plastmattan.

Bild 5. Brandlägenheten mot balkongen.

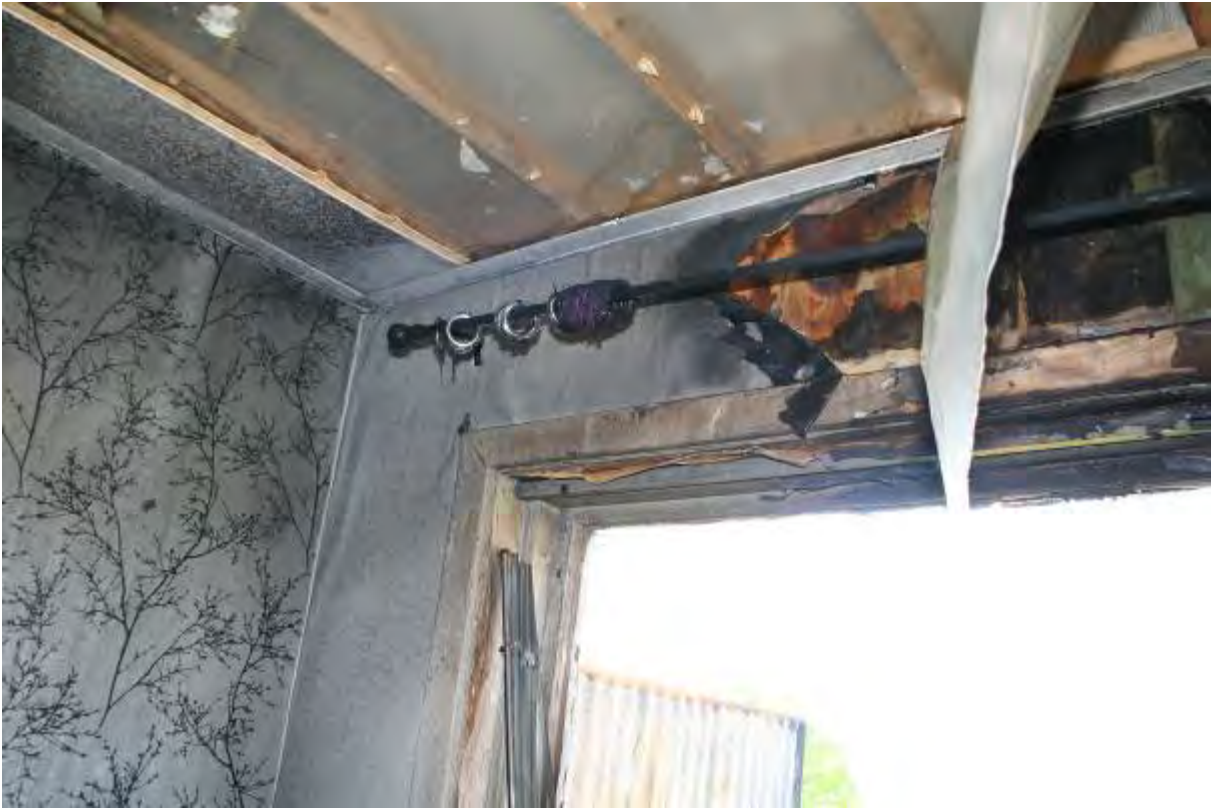
Bild 6. Som ovan.

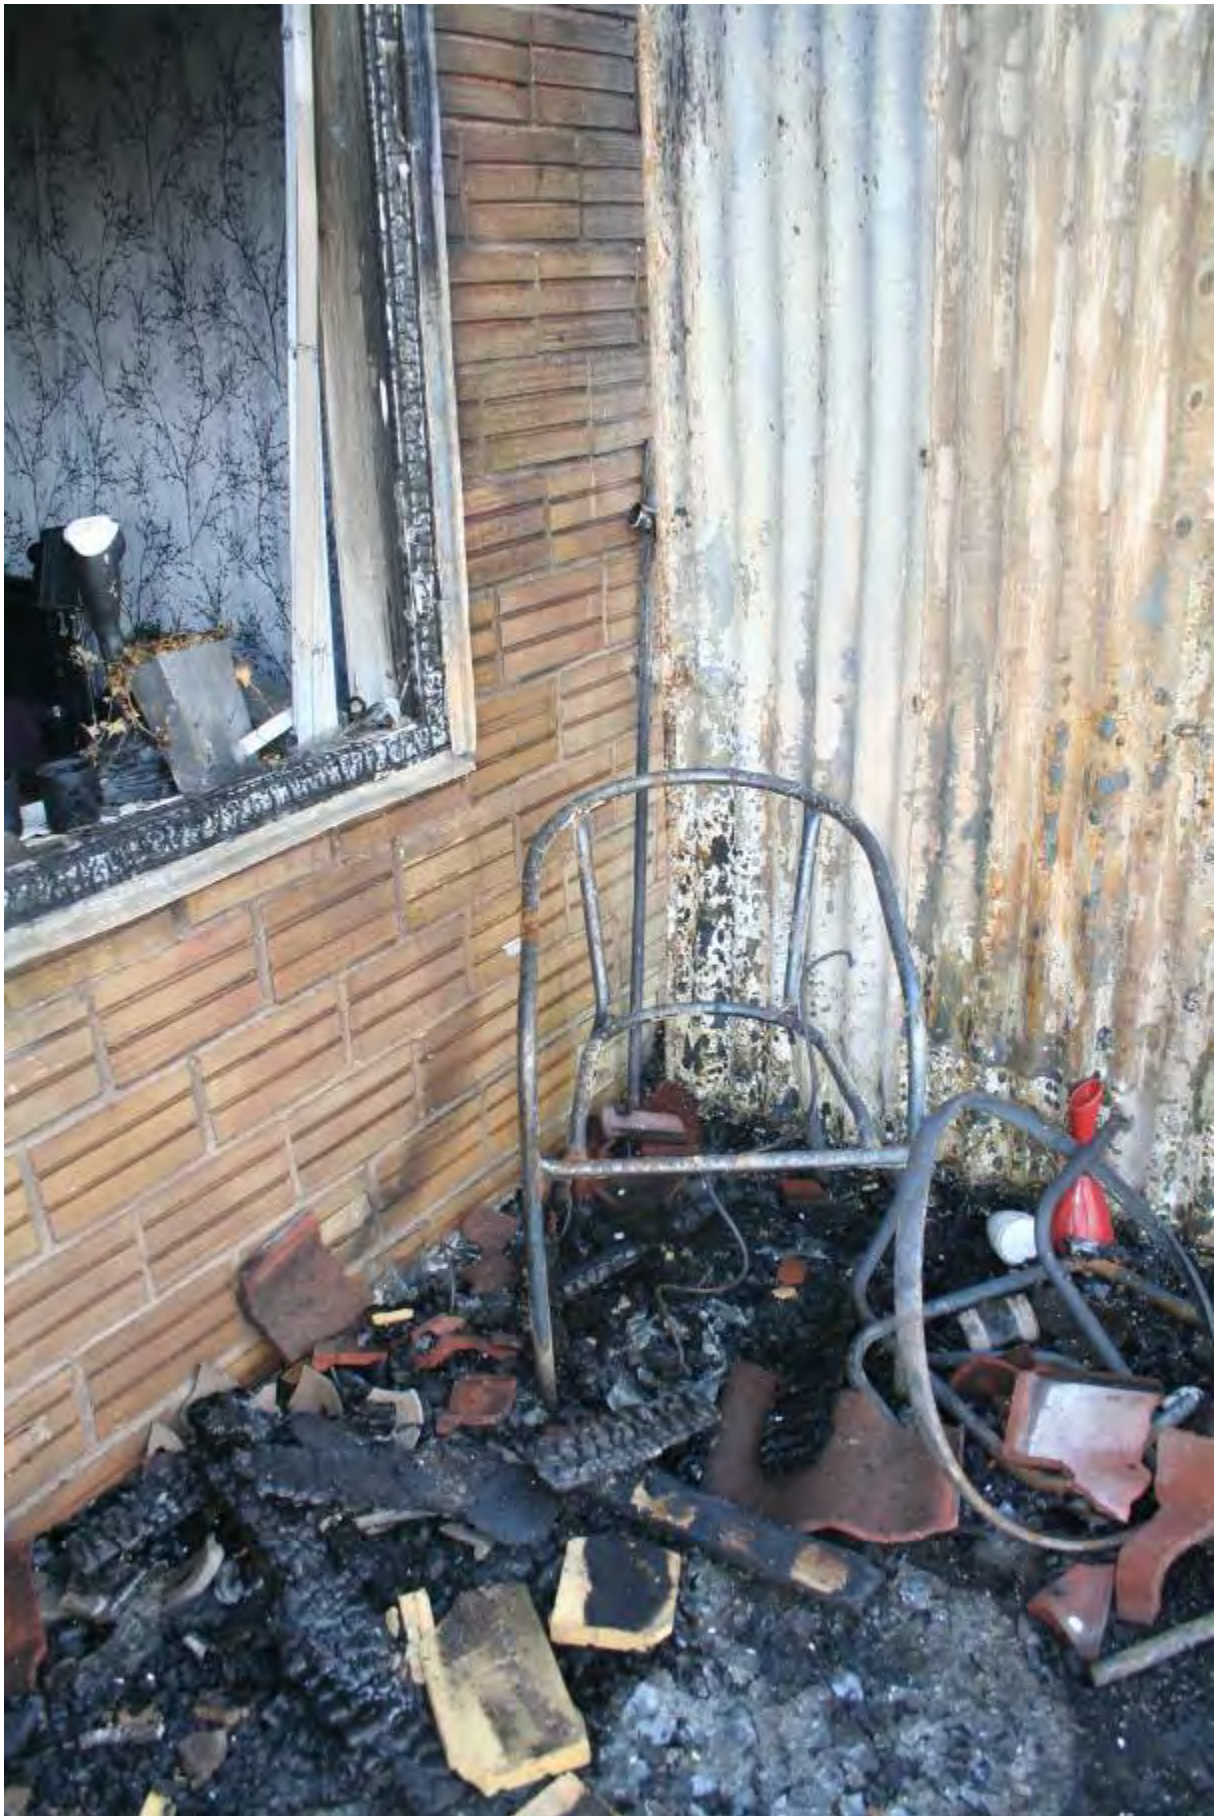
Den lägst belägna branden, de kraftiga brandpåverkade delarna av fönsterbågen tillsammans med genomgående skador in till sovrummet talar för att primärbrandplatsen var på den norra balkongen.

Bild 7. Balkongen med brännskador på fönsterbågen.

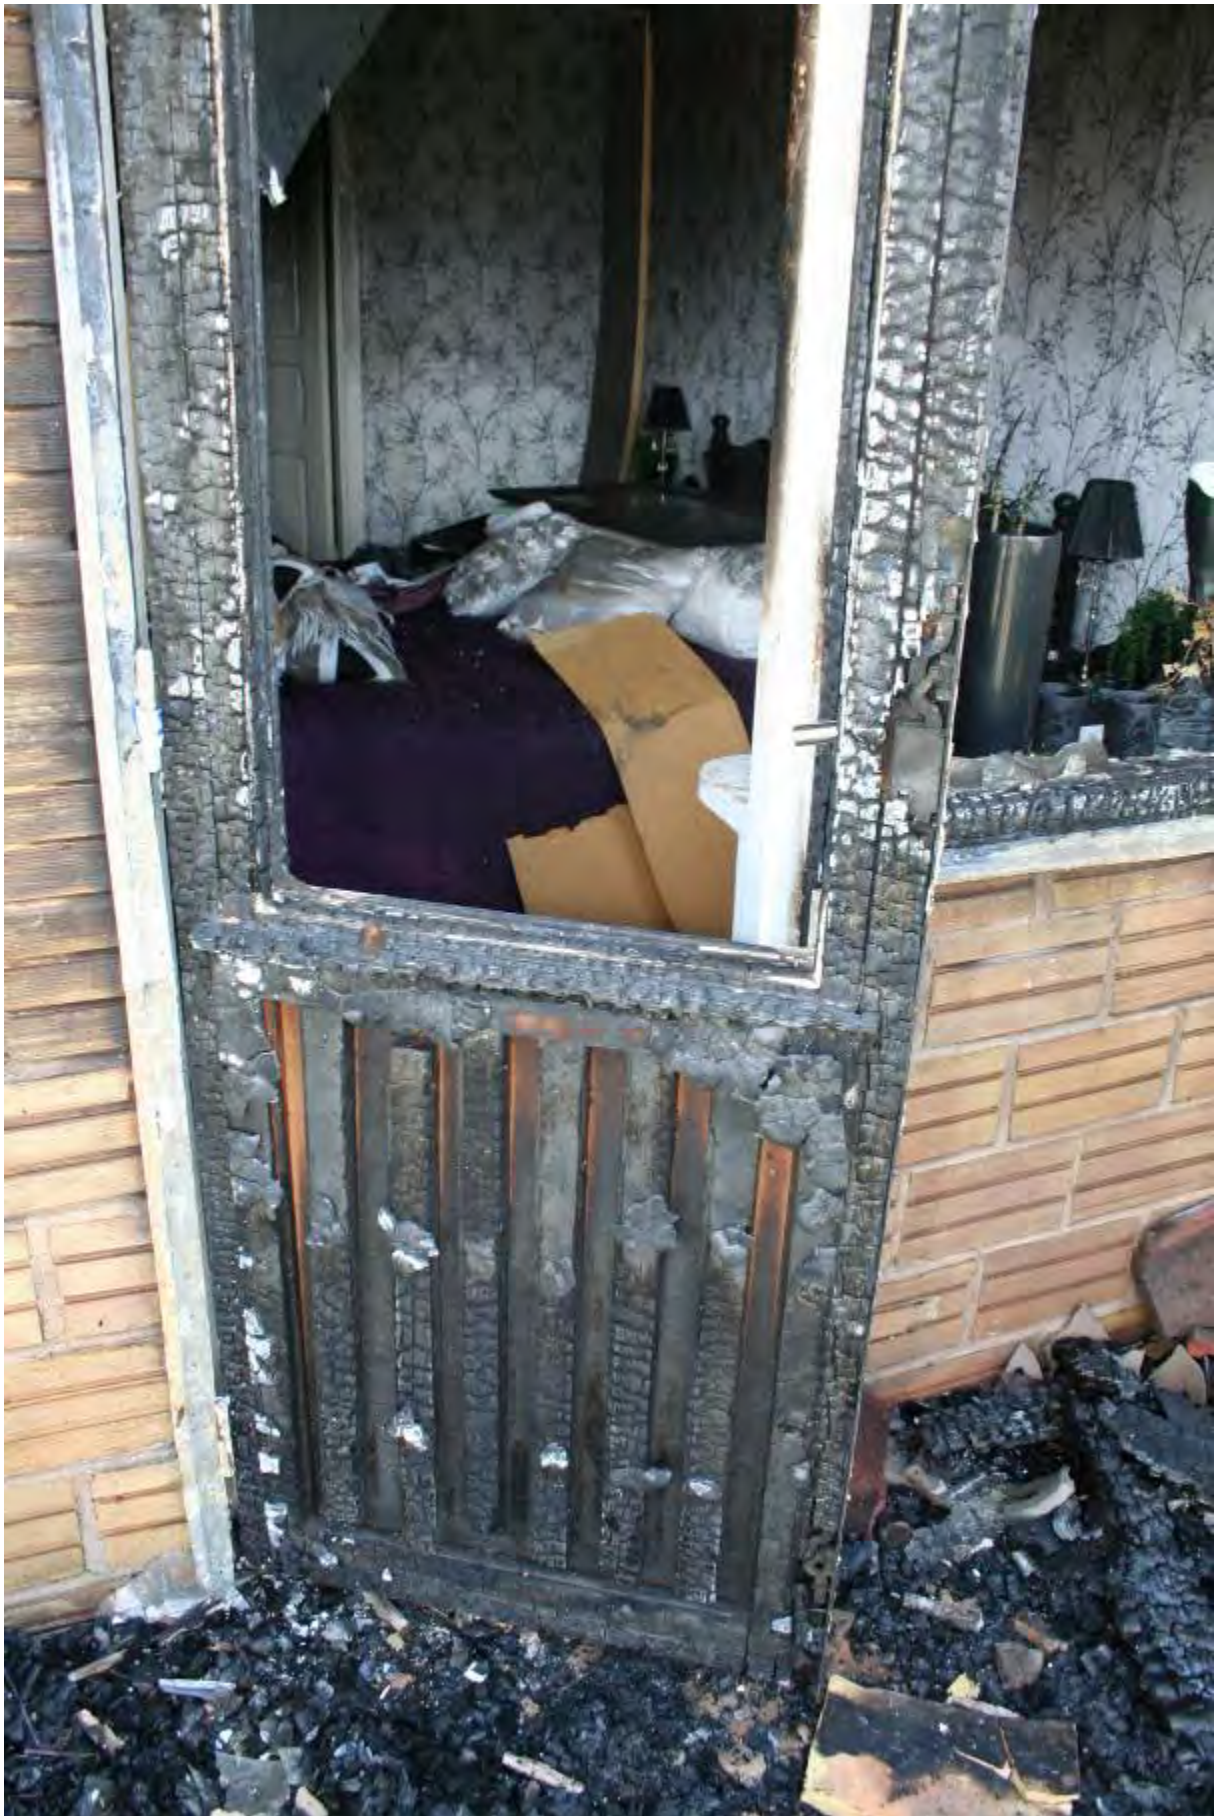
Bild 8. Låga brandskador på balkongdörren.

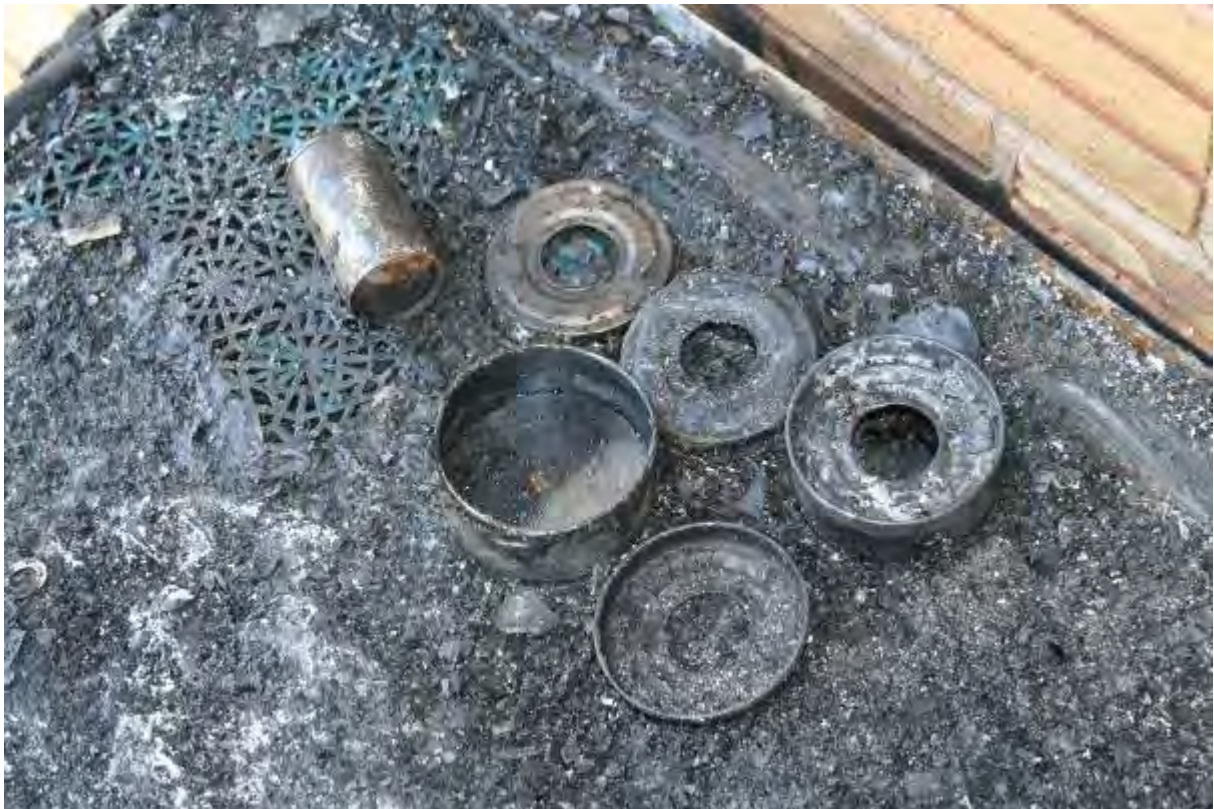
Bild 9. Marschaller som smält ner i plastmattan.

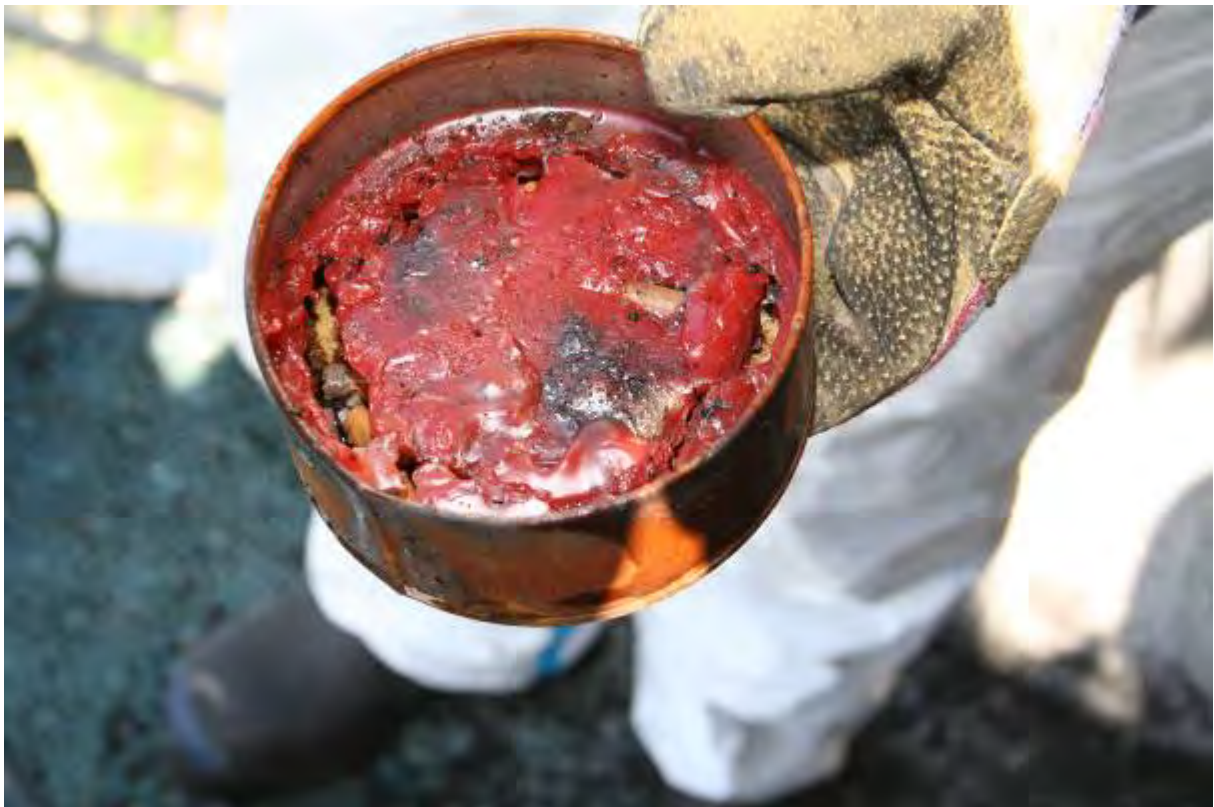
Bild 10. Marschall med cigarettfimpar stod på ett bord på ytterkanten av balkongen.

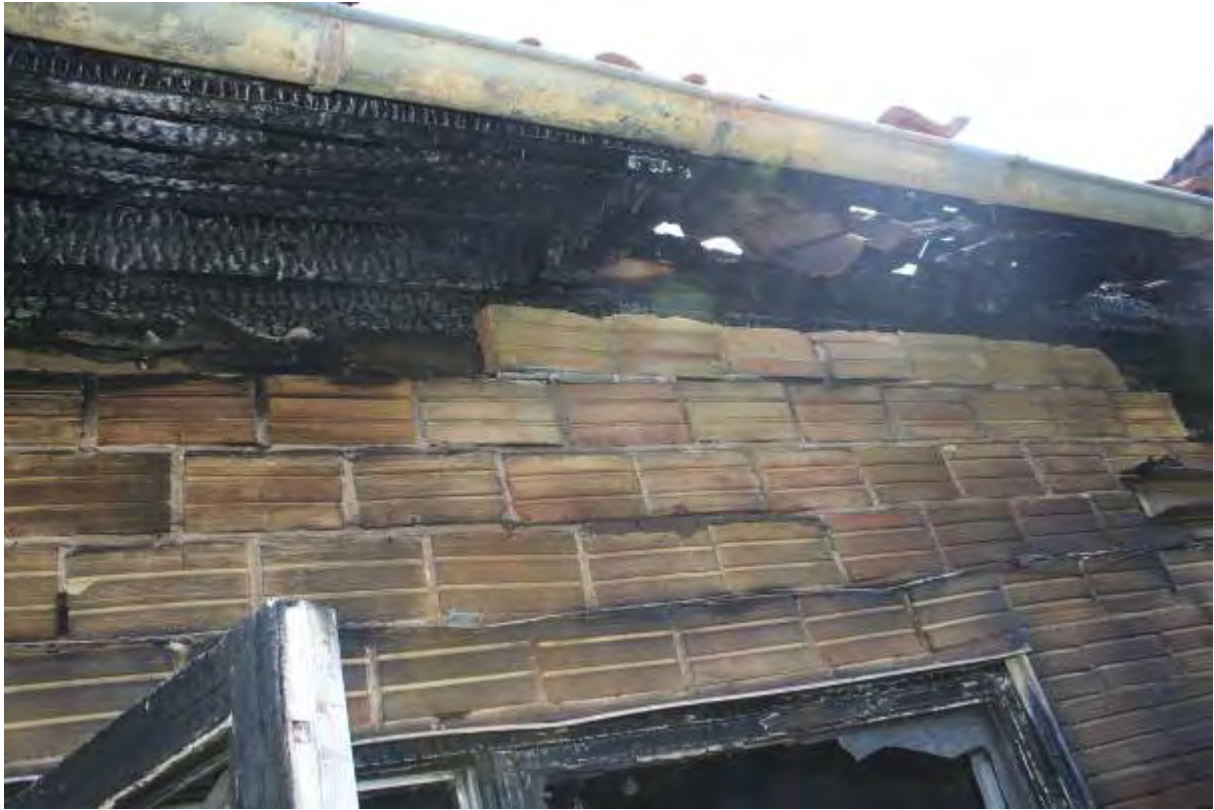
Branden har spridit sig från balkongerna via takfoten upp på vinden. Då vinden inte har varit avskild har rökspridning skett till samtliga vindsdelar. Skadorna på vinden är störst precis ovanför balkongerna där taket är genombränt och har ramlat in.

Bild 11. Takfoten ovan balkongen.
