# FÖRDJUPAD INSATSUTVÄRDERING

VINDSBRANDEN I SKARPNÄCK 2012-11-01

EN UTREDNING ÅT STORSTOCKHOLMS  
BRANDFÖRSVAR

Uppsala Brandförsvaret Dnr  
RÄN-2012-0235

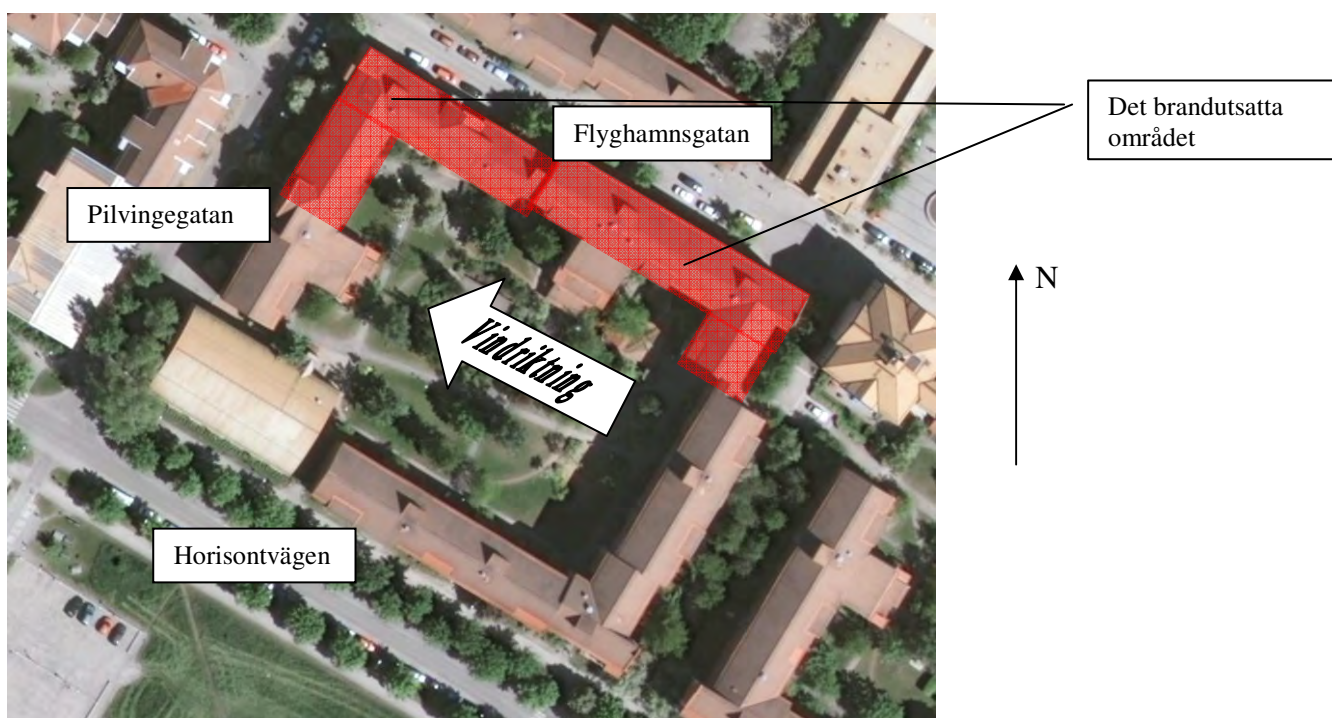
Bild 5. Kvarteret och det brandutsatta området. (foto: Eniro)

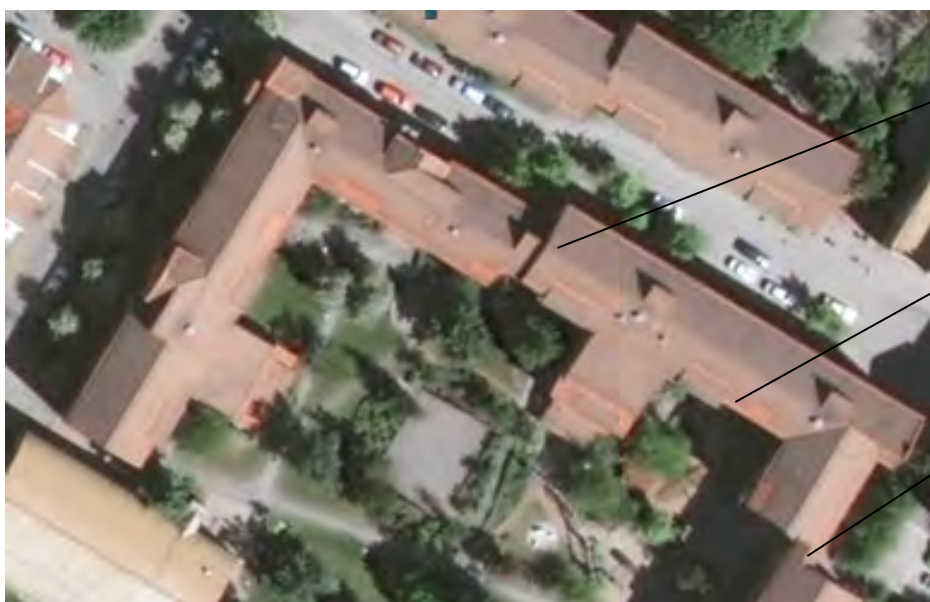
När Tyresö (841, 842) ansluter till brandplatsen får de därför i uppdrag att upprätta en begränsningslinje mellan de två avskilda byggnadsdelarna (se *Begränsningslinje 1* i *Bild 6* nedan). Strax därefter får de dock order att bistå i utrymningen av lägenheterna, samtidigt som de ska stödja rökdykarinsatsen som KT och FA gör mot brandlägenhet och vind. Med hjälp av hävaren försöker man bistå en rörelsehindrad person genom fönstret, men avståndet mellan korg och fönster bedöms för stort och personen hjälps ut via trapphuset i stället. Under tiden hävaren bistår i utrymningen sker inget arbete med begränsningslinjen.

*Bild 6. De initiala begränsningslinjerna.(foto: Eniro)*

Något senare (kl 07:45) ansluter Vällingby (191, 192). De får till uppgift att stoppa branden vid den andra sidan (se *Bild 6*, ovan). Inledningsvis undersöker de möjligheterna att lägga begränsningen närmare brandens startplats, men ganska snart tar man beslut att förlägga den till en överföringsgång på femte våningen som är den enda förbindelsen mellan två huskroppar. Där stoppas branden i den riktningen.

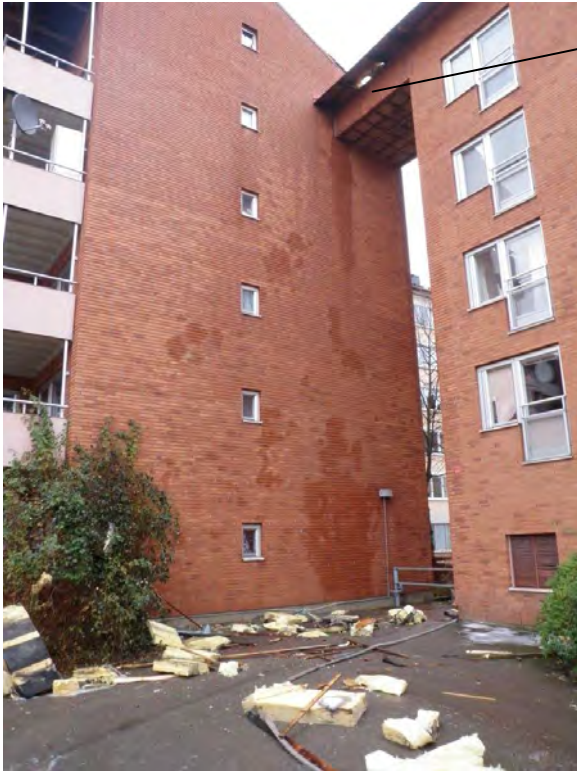
Bild 7. Vällingbys begränsningslinje. (foto: SSBF)

VY:s begränsningslinje

Någon gång under eftermiddagen upptäcks att en mindre brand tagit sig förbi Vällingbys begränsningslinje, men den utgör inget hot för vidare spridning.

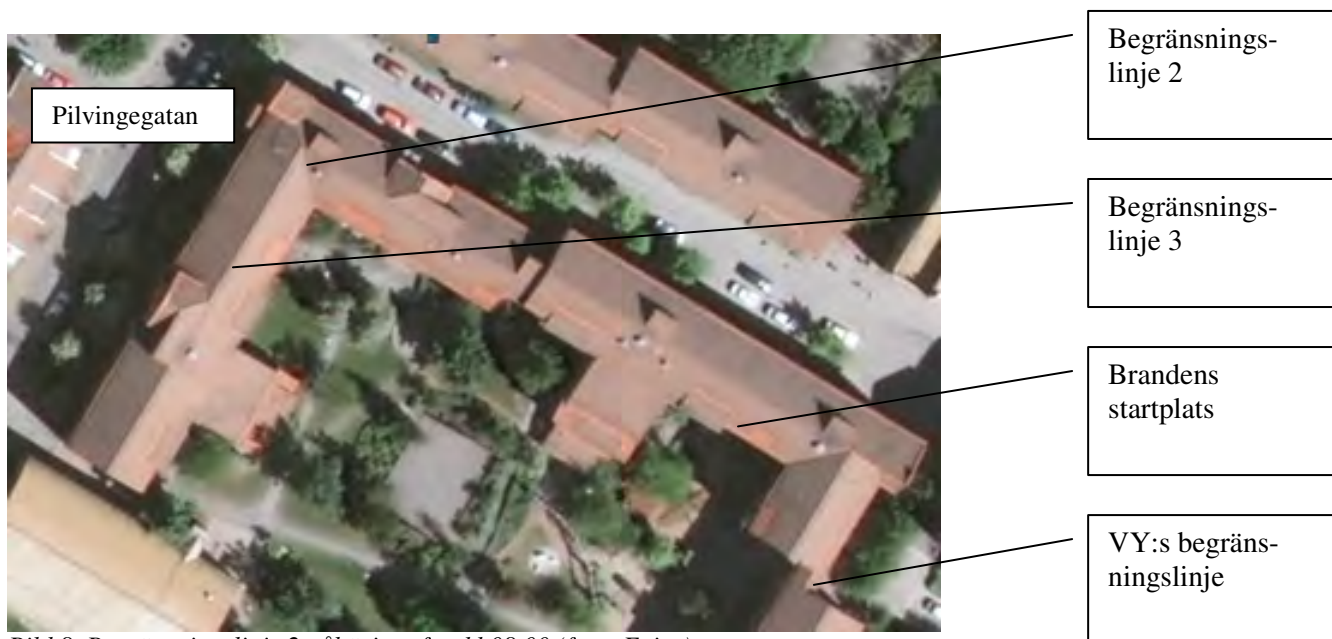
Efter YB 2s övertagande av skadeplatschefsrollen fortsätter arbetet med håltagning vid en ny begränsningslinje (*Begränsningslinje 2 i Bild 3* nedan). Samtidigt påbörjas en ny utrymningsfas där trappuppgångarna i den nu branddrabbade delen av fastigheten utryms. Utrymning- och omhändertagande av boende flyter bra och samarbetet med polisen fungerar mycket bra i den uppgiften. Den feedback som kommit från de boende har också varit mycket positiv till omhändertagandet.

Valet av ny begränsningslinje tycks avgöras av omständigheter mer än av taktiskt val. Någon omfallsplanering för scenariot finns inte färdigt. Räddningsledaren utgår i sin bedömning från att det bör finnas någon form av avskiljning eller bärande vägg i husvinkeln, men det förefaller som att möjligheterna att flytta Tyresös hävare också haft en avgörande betydelse för var den nya begränsningen upprättades. VBI 1 anger i dialog med YB 2 att det bör kontrolleras invändigt om det finns en sektionering där och hur den är placerad i så fall. Någon sådan invändig kontroll förefaller inte ha skett.

Det tar tid att påbörja begränsningslinje 2. Samtidigt tilltar vinden som ligger i fastighetens längdriktning. Någon uppgift på vindstyrka har inte utredarna sett, men flera av varandra oberoende källor har kommenterat vinden som ett räddningstekniskt problem.

Bild 8. Begränsningslinje 2 påbörjas efter kl 08.00 (foto: Eniro)

När arbetet med att öppna en tvärsnittsventilation kommer igång är det försent, och lågor slår upp ur hålen som sågas. Vid 09:35 görs följande notering i 118:s loggbok:
