**RÄDDNINGSTJÄNSTEN STORGÖTEBORG**

Göteborg  
2013-10-02

## Olycksutredning

Brand i byggnad  
Hålegårdsvägen, Lexby  
Partille  
2 februari 2013

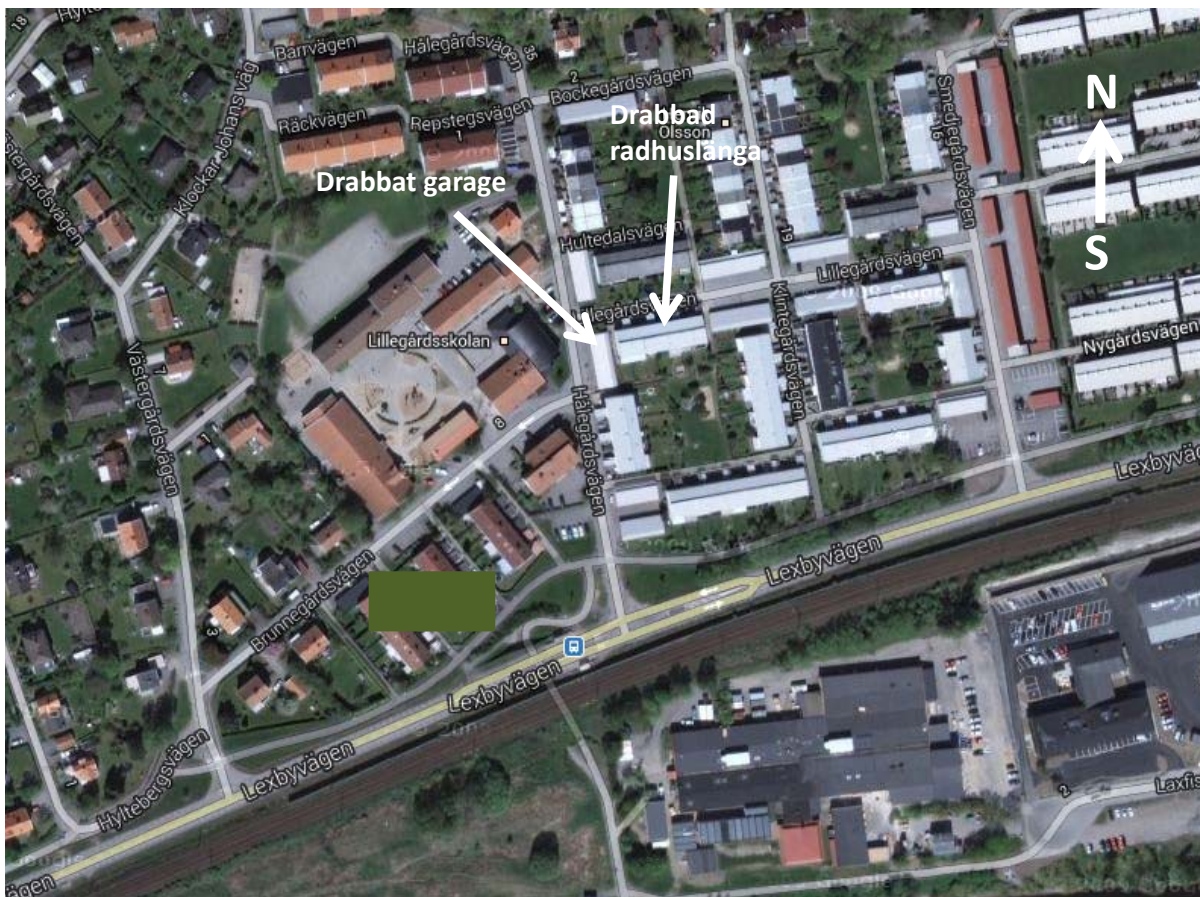
Lägenheterna på Hålegårdsvägen ingår i en samfällighet där man har gemensamma garagelängor. Lägenheterna sitter ihop sju och sju och garaget som branden startade i har nio bilplatser (Bild 1).

Bild 1. Vy över den del av Partille där skadeplatsen ligger.

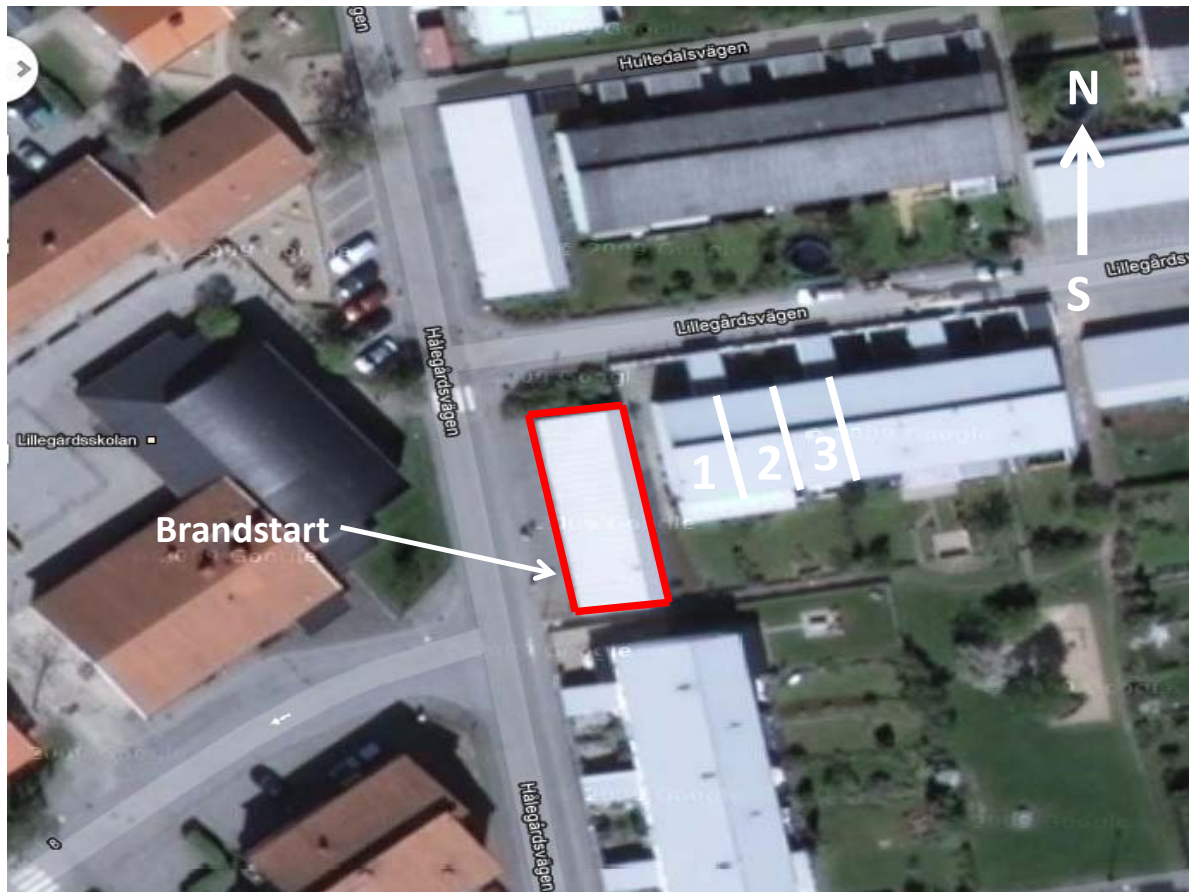
**02:16** började samtalen komma in till SOS/LC om händelsen. De första samtalen berättade om att det smälde kraftigt från en garagelänga och att det brann ut genom den bakre väggen på garaget (Bild 2).

*Bild 2. Vy över brandplatsen. Garagelängan som var övertänd vid framkomst är markerad i rött. Även de tre drabbade lägenheterna är markerade på bilden.*

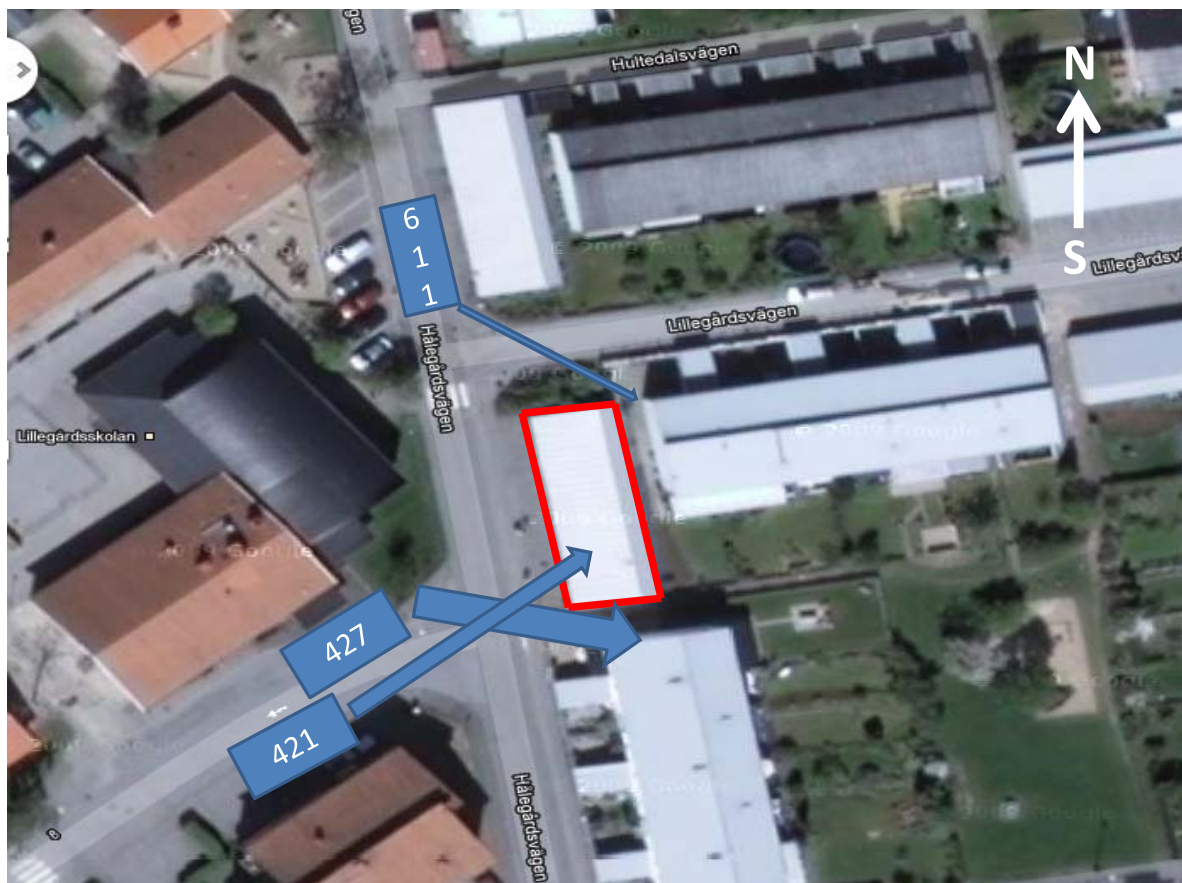
**Öjersjö** kom till platsen klockan 02:25. Då var en garagelänga med 9 portar helt övertänd och branden hotade en radhuslänga som låg bredvid. Öjersjö's första åtgärd blev att försöka skydda gaveln på radhuslängan som låg öster om garaget och som var mest hotad. Man förberedde också för att ta sig upp på första lägenhetens tak och göra en håltagning där i syfte att ventilera ut ansamlade brandgaser (Bild 3).

*Bild 3. Bild över var de första åtgärderna sattes in. De olika tjocklekarna på pilarna visar skillnader i vattenmängd som användes på respektive plats.*

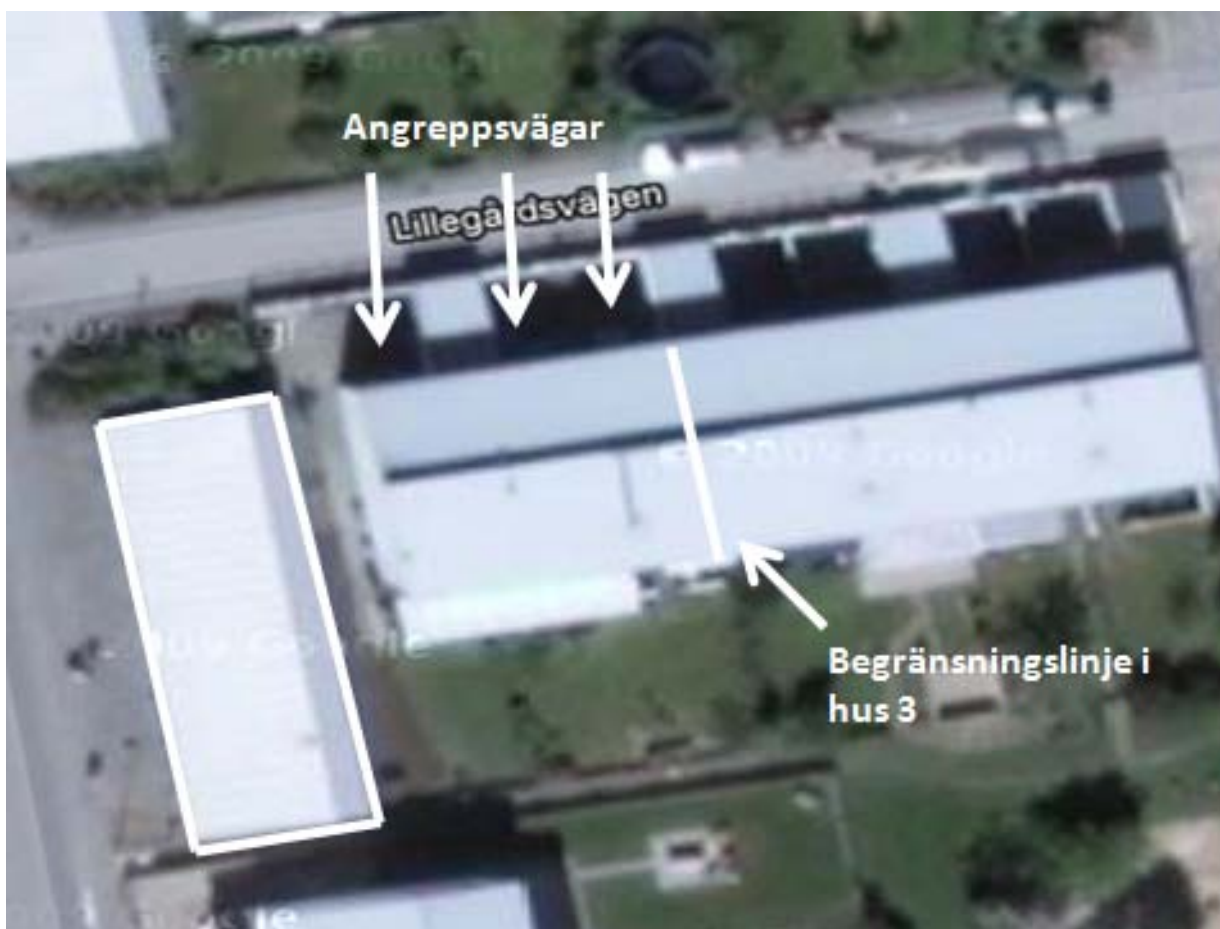
I början var det i lägenhet 1 som hålen togs men när inte branden kunde stoppas där gjordes en begränsningslinje i lägenhet 3 som gick från takfot till takfot (Bild 4). När denna var gjord var personalen säkra på att stoppa branden i taket här. Utöver hålet så hade man dimspikar satta från takfot till takfot. Denna begränsningslinje hölls sedan under bevakning under lång tid och branden stoppades här.

Bild 4. Bilden visar de tre angreppsvägarna samt vart begränsningslinjen gjordes.

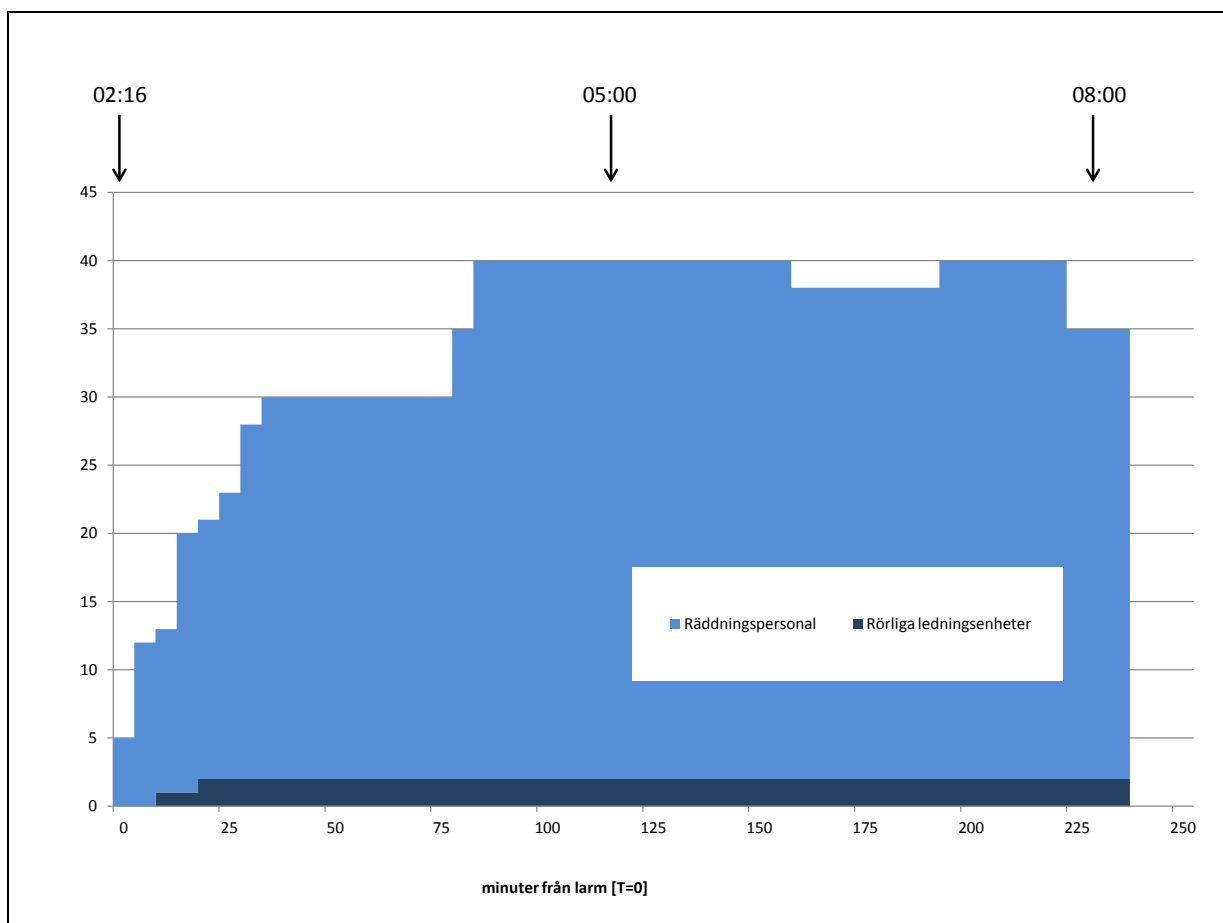
Nedan finns ett diagram på hur resurstillväxten var på insatsen (Bild 5). Resurstillväxten har följts från insatsstart klockan 02:16 till klockan 08:00. Efter klockan 08:00 blev insatsen mer statisk och efter att den stora avlösningen skedde mellan söndag dygnsskift och måndag dagskift, så trappades insatsen efter hand ner.

Bild 5. Diagram över resurstillväxten på Hålegårdsvägen.

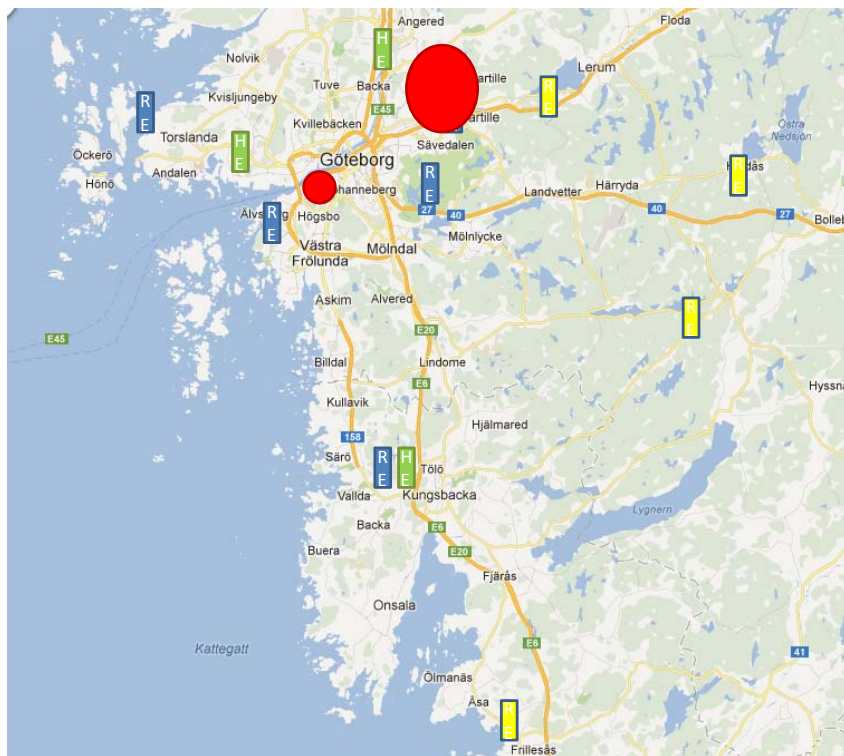
Bild 7. Beredskapsläget i förbundet klockan 05:00. Pågående händelser är markerade med röda cirklar. Stationer med 90 sekunders anspänning har blå och grön färg. Stationer med 5 minuters anspänning är markerade i gult.

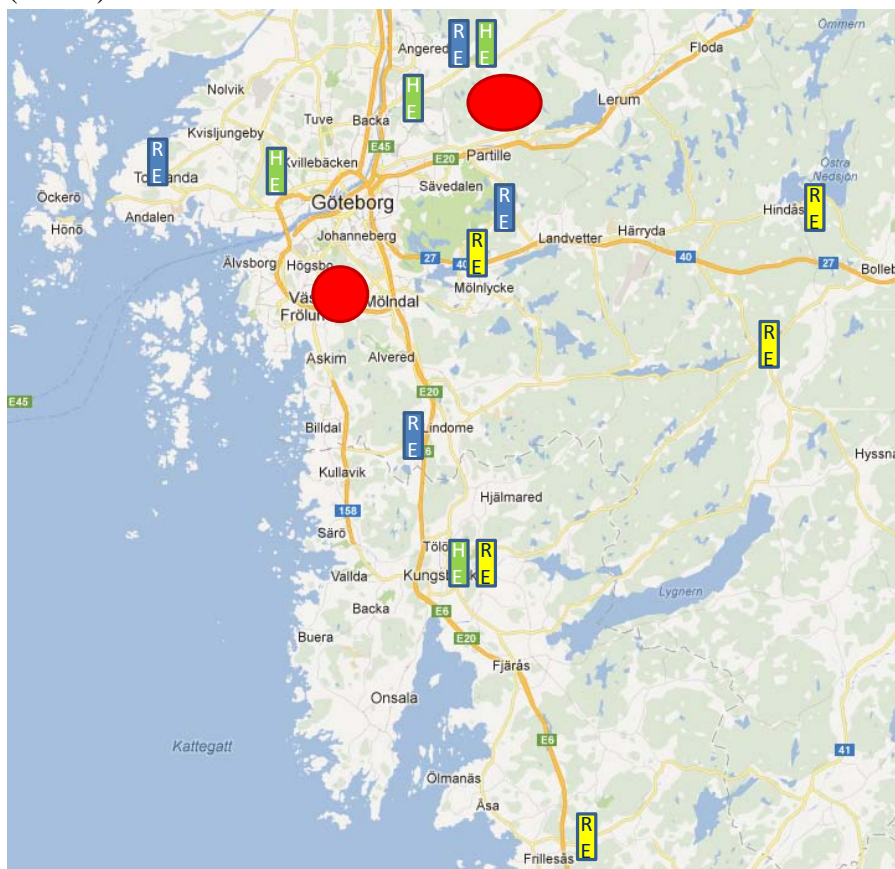
Bild 9. Beredskapsläget i förbundet klockan 07:20. Pågående händelser är markerade med röda cirklar. Stationer med 90 sekunders anspänning har blå och grön färg. Stationer med 5 minuters anspänning är markerade i gult.

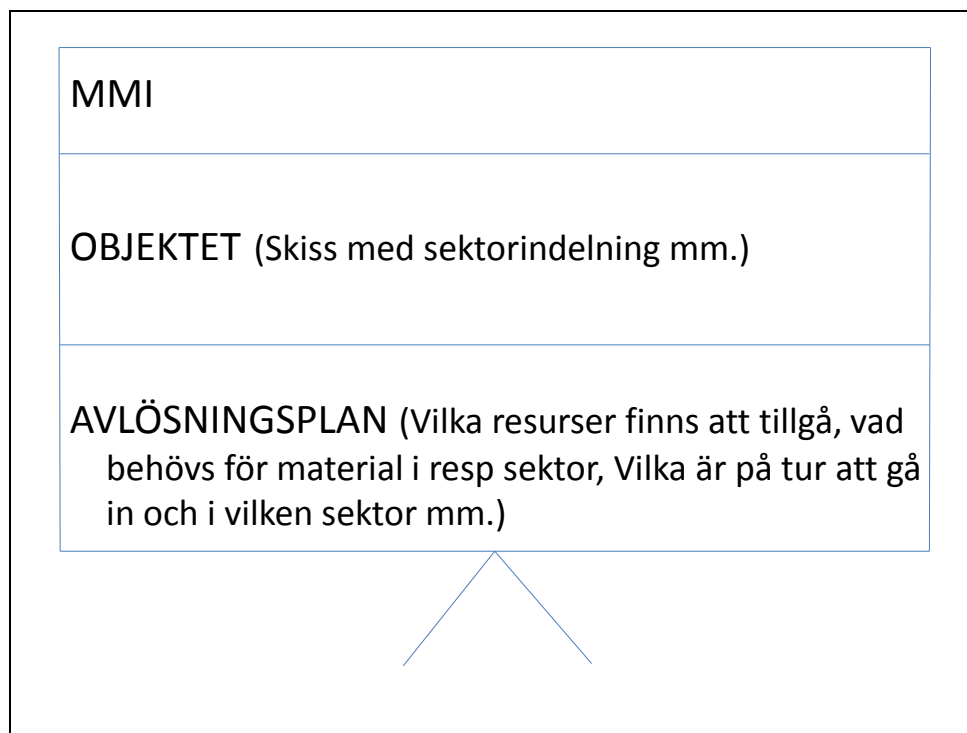
Bild 10. Förslag till hur en Resursplatstavla kan se ut.

Tanken med resursplatsen är också att här läggs det som andra rökdykare kan behöva. Detta görs innan man går bort till depån. Det kan exempelvis vara värmekameran eller PASS larmet. Det kan också vara de verktyg som använts mm. På den här platsen kan även en tavla på ben, låt oss kalla den Resursplatstavla, finnas (Bild 10).

Tavlan ställs upp och objektet ritas in. MMI skrivs upp samt vilken uppgift varje sektor har. Begränsningslinjer kan ritas in i skissen och diskussioner kan föras utifrån tavlan var man

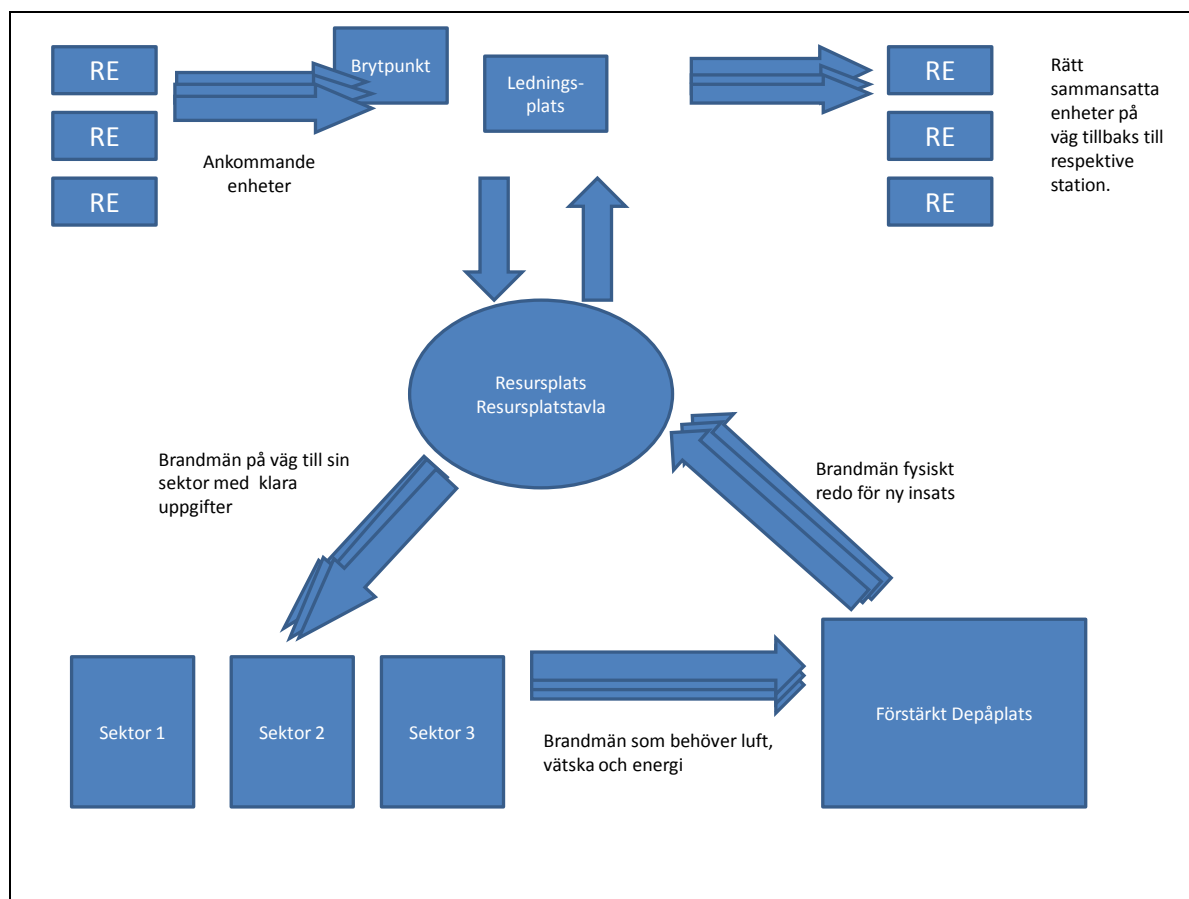
Bild 11. Bilden är ett förslag på hur utredaren ser att resursflödet på en stor skadepåplats kan fungera.

Längre ner kommer en schematisk bild på hur logistiken på en stor skadeplats kan fungera (Bild 11). Enheterna anländer till olycksplatsen där de tas emot på brytpunkt av personal som fördelar ut resurserna. Vid behov av rökdykare kan enheter brytas upp och rökdykarna skickas till resursplatsen.
