Undersökning av olyckor och räddningsinsatser  
Avdelning Skydd och Samhälle

Händelse: Trafikolycka/Älgolycka

Plats: Riksväg 40 Ulricehamn i backen mellan Bronäs och Hössnakorset  
Kartkoordinater: X = 6535571 Y = 1397983

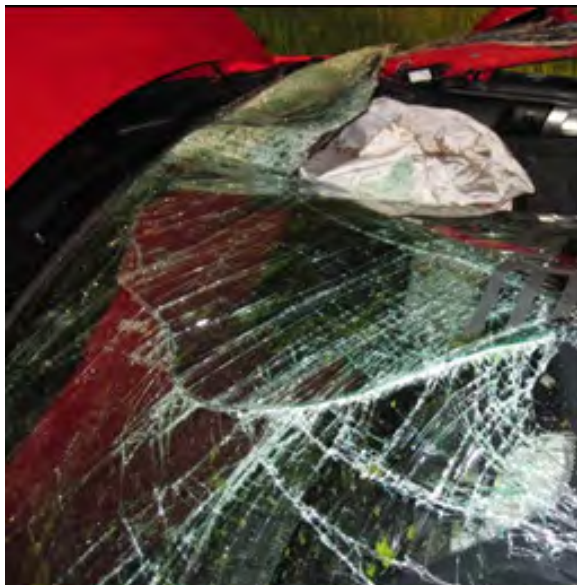
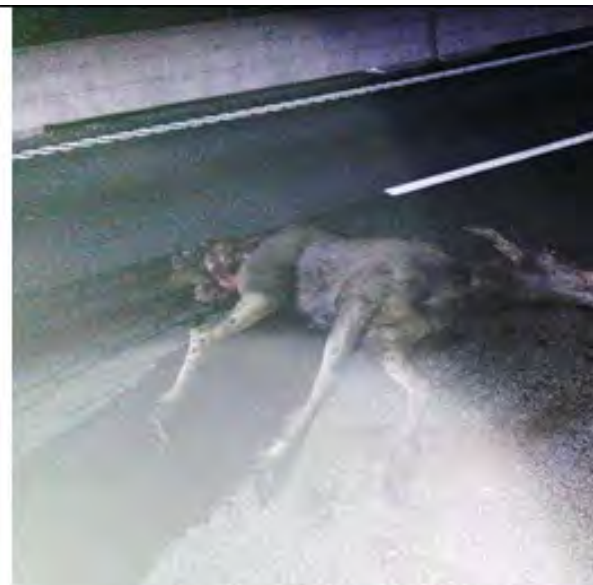
Bilden till vänster visar olycksbilens krossade vindruta och utlösta krockkuddar. Den högra bilden visar den påkörda älgen som vid krocken klipptes av och där ena bakbenet hamnade inne i kupén på passagerarsidan.

Olycksbilen klipper av bakre delen av älgen och älgens ena bakben hamnar inne i bilen på passagerarsidan (se bilderna på första sidan). Högra fronten på olycksbilen får plåtskador och höger A-stolpe trycks nedåt/bakåt. Taket ovanför passageraren trycks nedåt och träffar huvudet på passageraren (se bilderna nedan).

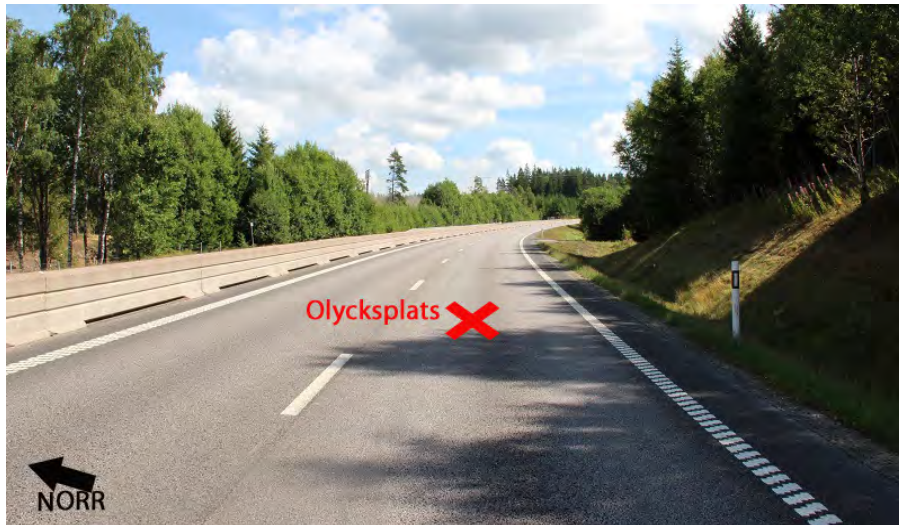
Bra asfalt, dubbla körbanor i färdriktningen, uppförsbacke med 4,5° lutning samt att mötande vägbana är separerad med cementräcke (se foto nedan och även kartbild 1: vägdata i bilaga 1).

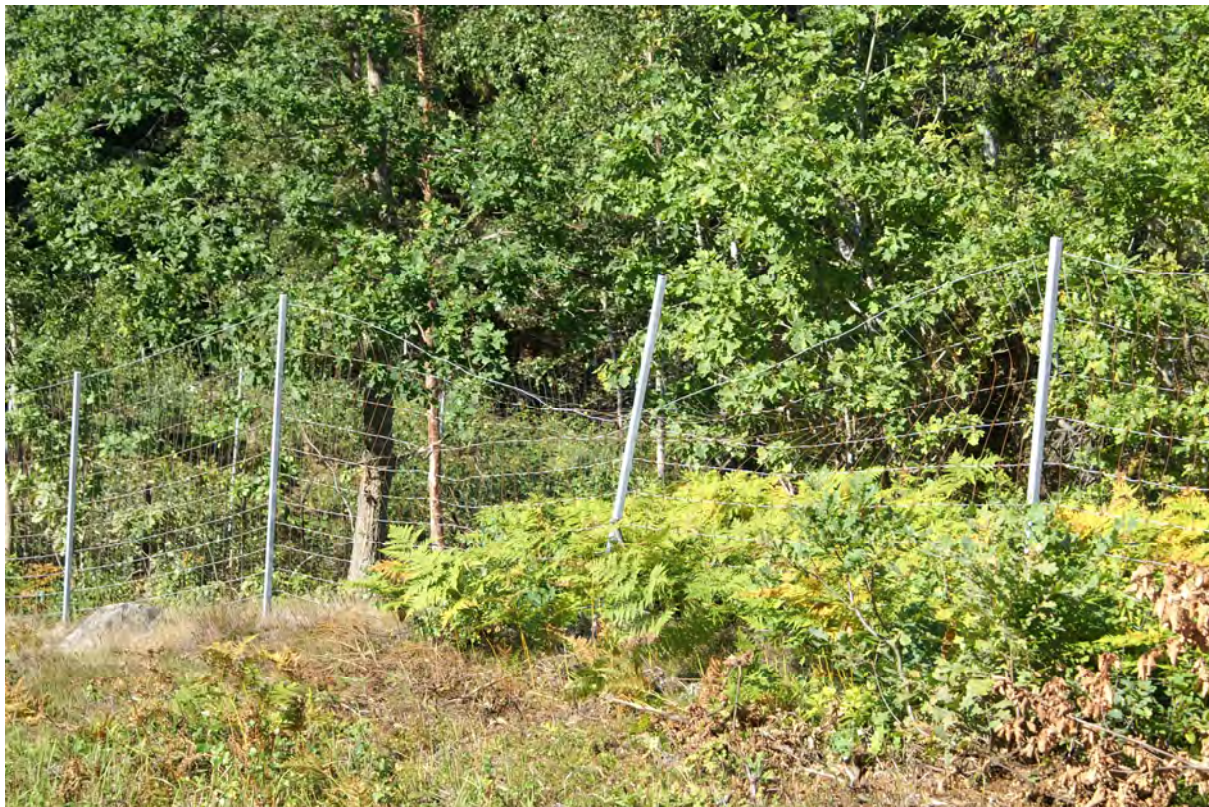
Där olyckan inträffar finns det viltstaket på båda sidor om vägen. Undertecknad olycksutredare följde viltstaket några hundra meter på båda sidor om olycksplatsen och hittade flera platser där det är möjligt för älg att ta sig igenom (se fotot nedan och kartbild 2 i bilaga 1).

Fotot visar det trasiga viltstaketet i anslutning till olycksplatsen som två månader efter olyckan fortfarande inte var åtgärdat. Räddningstjänstens foto.

I anslutning till olyckplatsen på Rv 40 finns det flera platser där älg och rådjur kan passera viltstaketet (se fotot på viltstaketet ovan). Innanför viltstaketet är det väldigt mycket lövsly som är lockande foder för älg och rådjur. Att placera naturens skafferier bakom ett lätt forcerat viltstaket och alldeles intill en så trafikerad väg som Rv 40 är att inbjuda till viltolyckor. Det trasiga viltstaketet i anslutning till olycksplatsen bör lagas omgående samt lövslyn röjas bort. Väghållaren hade två månader efter olyckan ännu inte åtgärdat det trasiga viltstaketet.

Dåliga viltstaket där det finns mycket lövsly innanför staketet är inte unikt för den här platsen, så det behövs även en allmän översyn längs hela Rv 40.

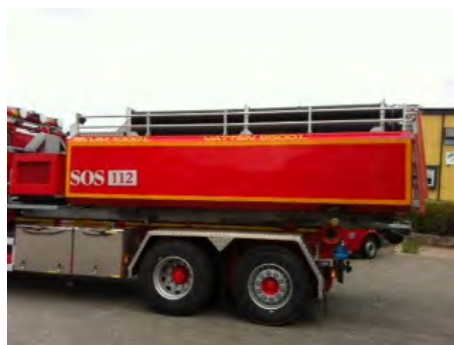
Vid trafikolycka inom Ulricehamns insatsområde används bil 252-6040 och ibland även bil 252-6030 som buffertfordon. Personalen i släckbil 252-6010 som vid den här insatsen kom fram till skadeplatsen efter att 252-6040 redan ställt upp reagerade på att 252-6040 syntes väldigt dåligt. Ett buffertfordon som inte syns är en stor trafikfara och eftersom räddningstjänsten inte skall skapa olyckor så måste det åtgärdas omgående.

I början på september konturmärktes båda bilarna med reflextejp men det saknas fortfarande bra blinkljus bakåt.

Fotot visar den nya konturmärkningen med reflextejp som gjordes i början på september.  
Räddningstjänstens foto

Reflexer/blixtljus buffertfordon.	Samtliga fordon inom SÄRF som används som buffertfordon vid trafikolycka ska ha fullgoda blixtljus och reflexer bakåt. Ett bra sätt är att sätta varningsljus i belysningsmasten på alla fordon.	Bra ex. på uppmärkning av bilar är Borås släckbilar och använd då gärna bil 252-1010 som mall. Alla bilar i förbundet ska ha likvärdig uppmärkning.	Områdeschef för teknik, Börje Claesson.	Hösten -13
Felaktig larmadress	Låta stabschefen som har medlyssning vid larmsamtal vara mer delaktig i intervjun om det råder oklarheter med adressen.		Ansvarig för SOS frågor, Per-Anders Näsström	Hösten -13
Dokumentation i insatsrapporten	Utbilda stabschefer och räddningsledare i datainsamling på skadeplats och hur det skall dokumenteras i insatsrapporten.		Ansvarig för befälsutbildning, Mats Hermansson	Hösten -13
