Fördjupad olycksundersökning

Brand i flerbostadshus i Luleå Klintvägen

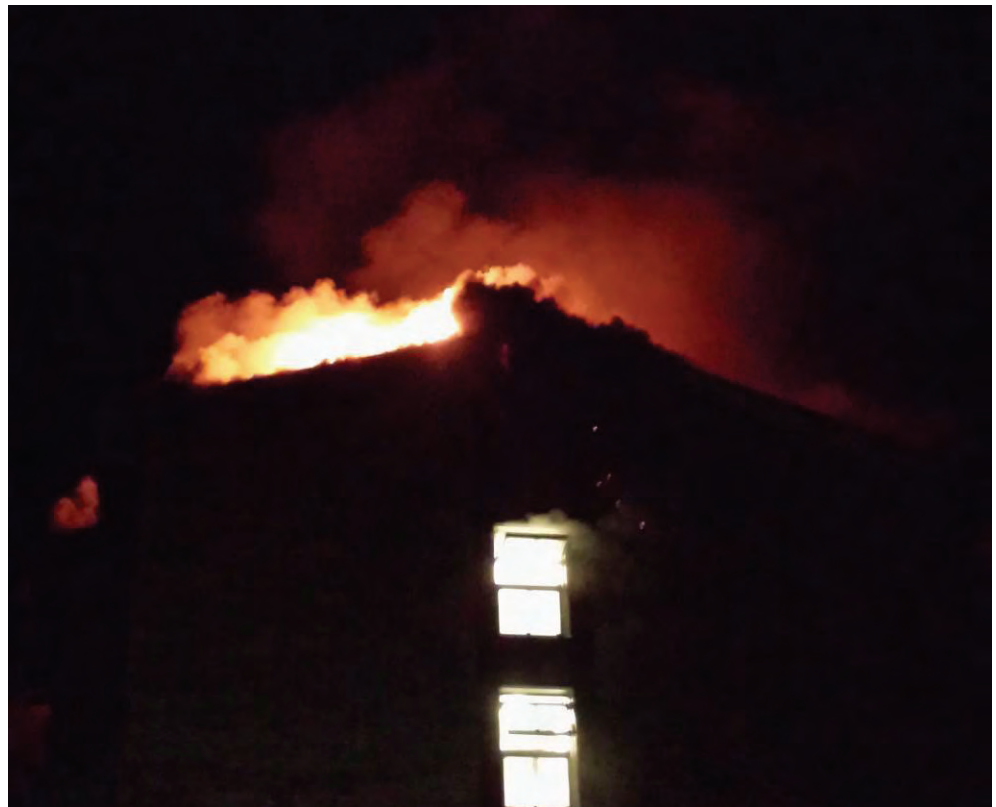
Bild 1 En beskuren del av en bild som togs 02:26 av en granne. Bilden visar att det har brunnit genom vid taknocken redan vid denna tidpunkt.

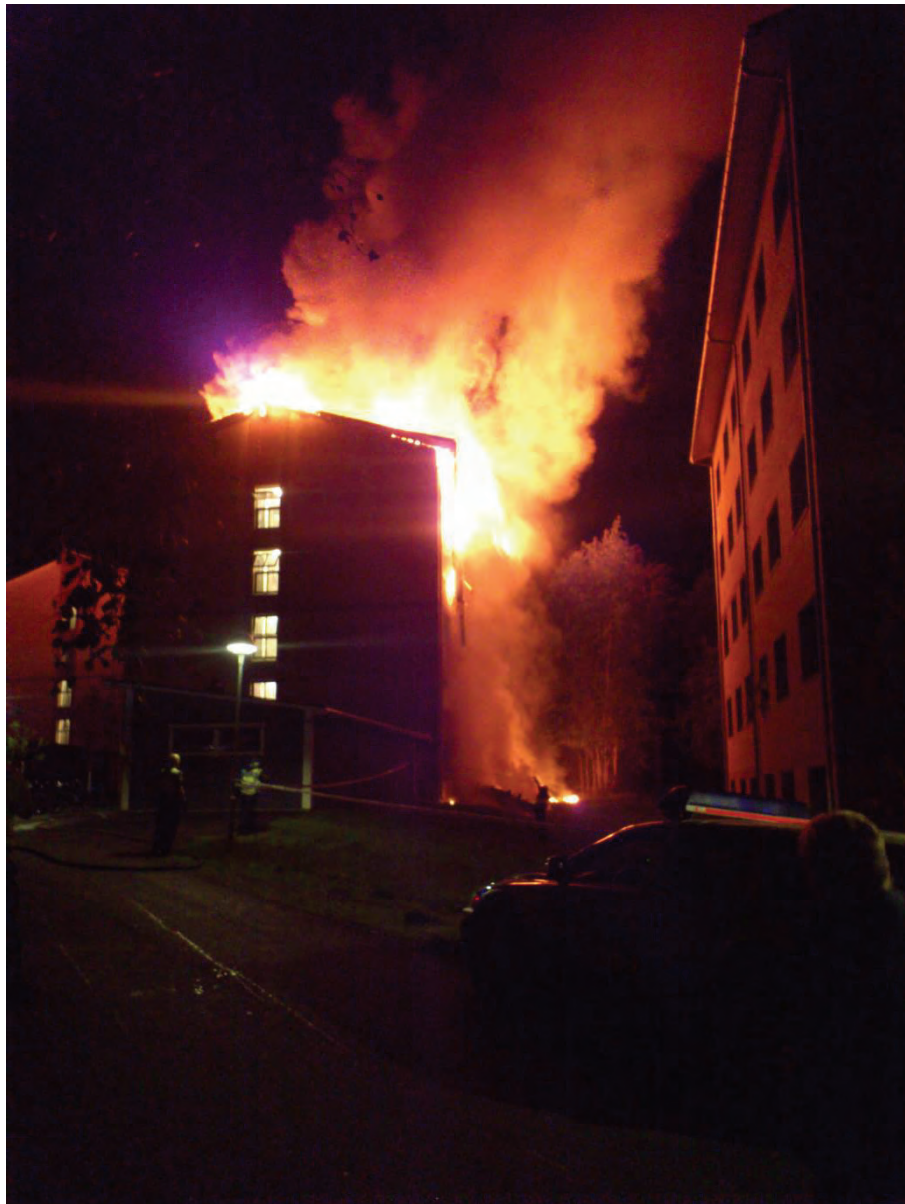
Bild 2 Kl 02:55 tas denna bild av en granne. Takfoten och hela takkonstruktionen har kollapsat. Ingen brandspridning till lägenheterna förekommer.

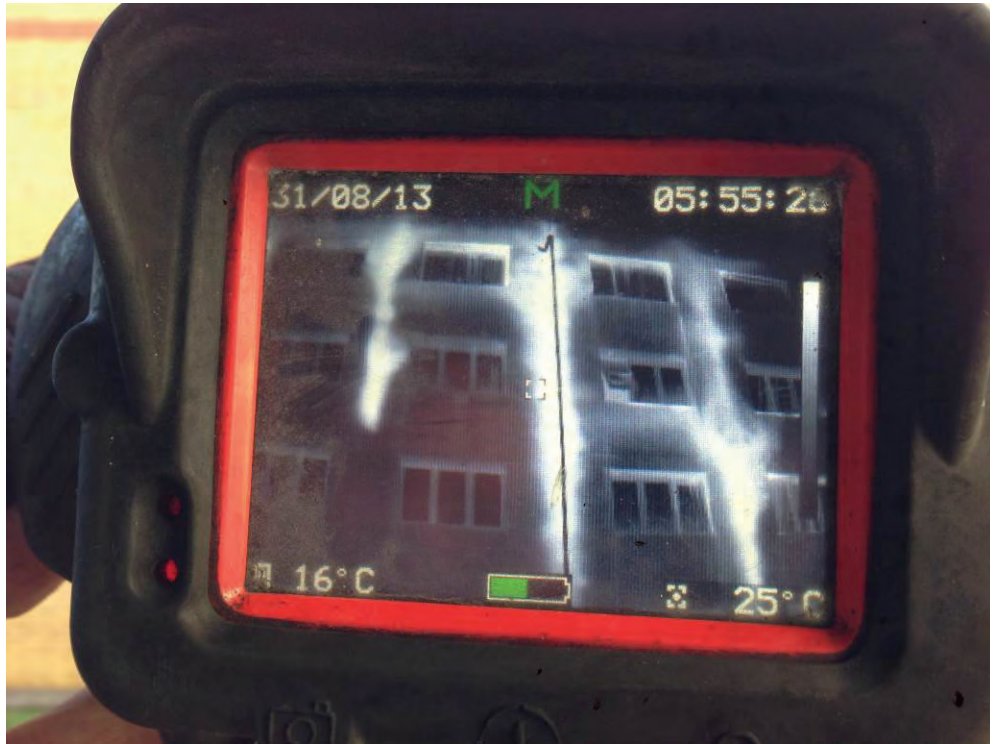
Bild 3 IR-kamerabild över brandspridningen i utrymmet mellan lägenhetsmodulerna.

Brandspridningen sker bakom tegelfasaden och är svår för räddningstjänsten att komma åt. Räddningstjänstens arbete inriktas så långt det är möjligt på att rädda värdesaker ur lägenheterna på de lägre planen. På morgonen bedöms dock risken för ras vara så stor att allt invändigt arbete avslutas.

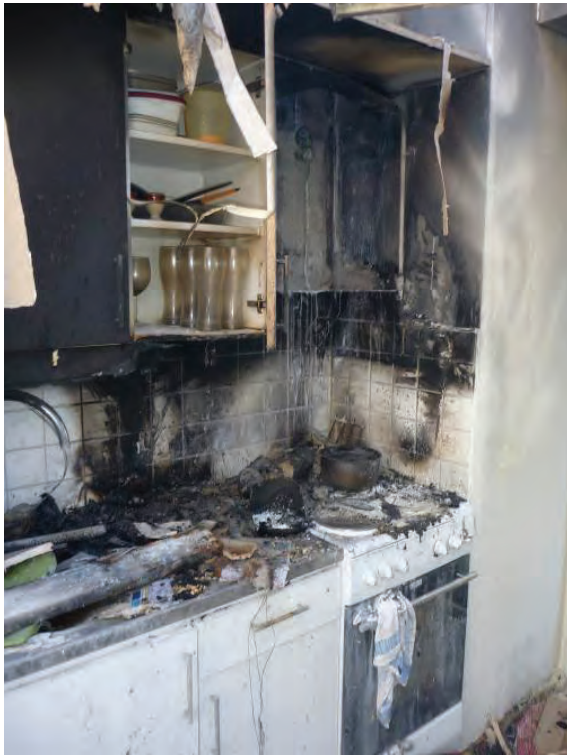
Bild 5 Brandskadorna i köket

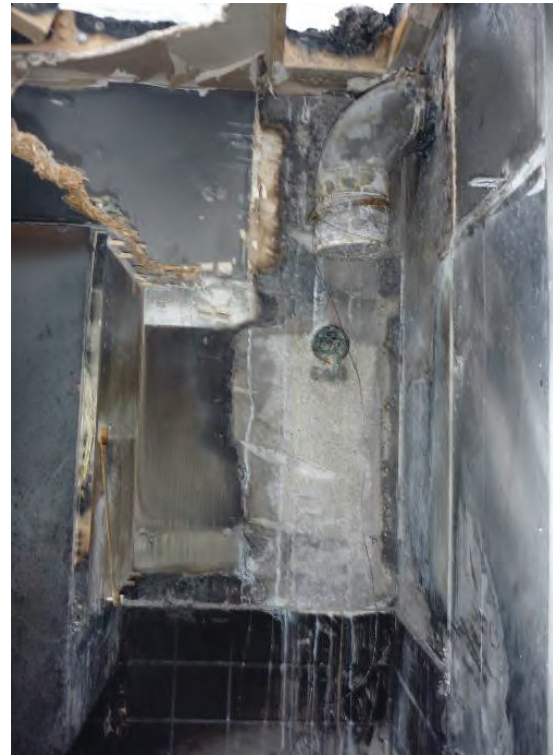
Bild 6 Brandskadorna ovan spisen

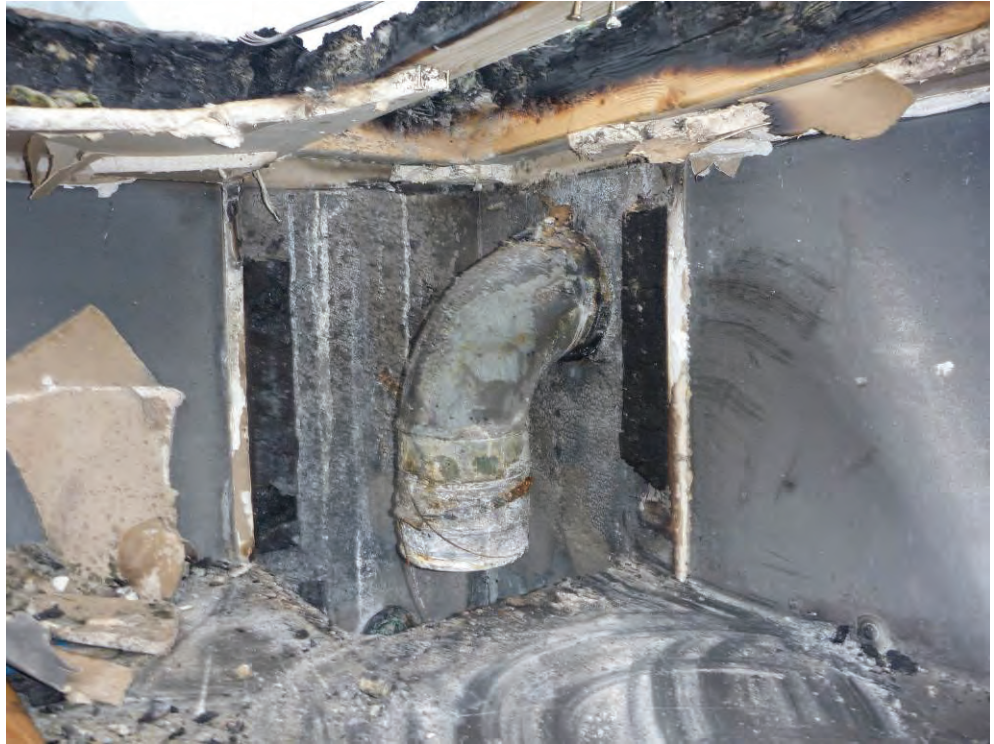
Scenario 1 kunde avfärdas efter att det konstaterats att takbjälkarna ovan gipsskivorna i taket var opåverkade i underkant och gipsskivans ovansida och undersidan av mineralullsisoleringen var intakta. Samtliga iakttagelser indikerar att dessa byggnadsdelar endast påverkats av branden på vinden.

Bild 7 Brandskadorna ovan skåpet i köket. Skåpväggarna mot lägenheten har monterats bort. Notera hur oskadade bjälkarna ovan gipsen är.

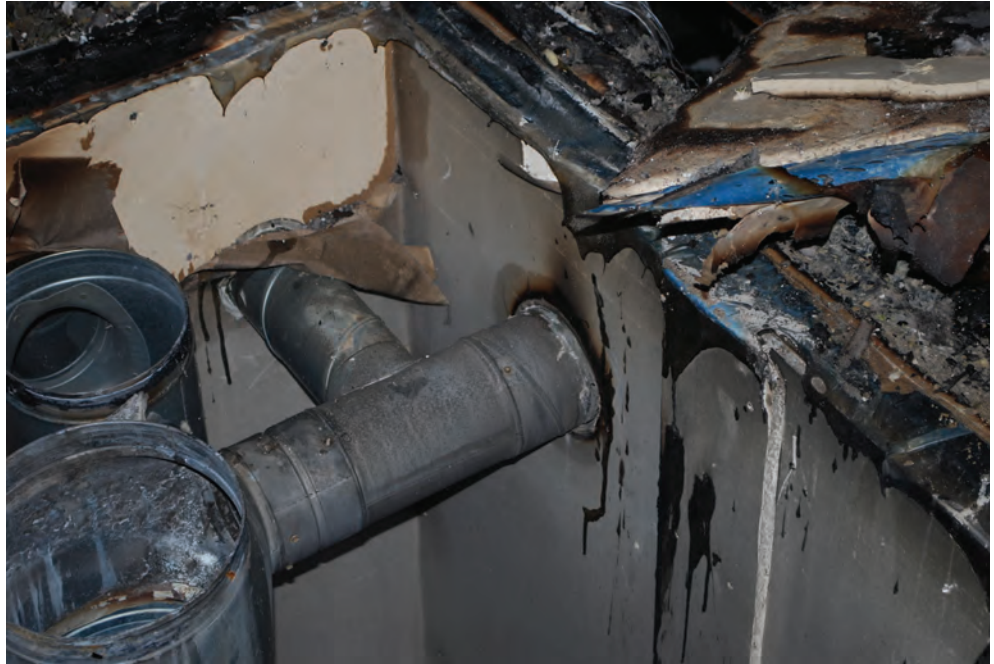
Scenario 2 avfärdades också eftersom brandskadorna i schaktet var mycket begränsade och rörstryparen i schakttoppen endast uppvisade ringa brandpåverkan. Gipsskivorna i schakttoppen har också mycket större brandskador på ovansidan än undersidan, vilket är naturligt eftersom det har brunnit kraftigt på vinden. Brandskadorna i själva schaktet begränsas till avluftningsröret från spillvattensystemet. Avluftningsröret var förlagt i schaktet och utfört i plast. Röret har brunnit hela vägen ned till anslutningarna i golvnivå på plan 5, något som också har skett i byggnadens andra ventilationsschakt.

Bild 8 Schaktet och genomföringen till schaktet uppvisar endast ringa brandpåverkan

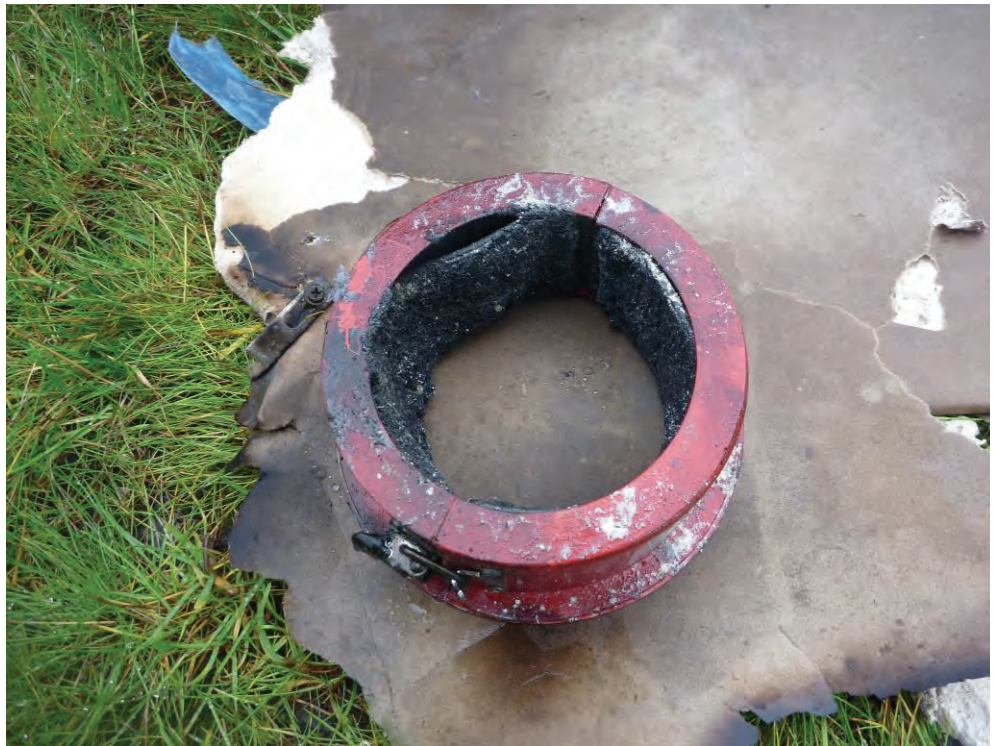
Bild 9 Rörstryparen* i schakttoppen uppvisar endast ringa brandpåverkan och har endast aktiverats lite grann vilket stödjer teorin att branden inte spridit sig via schaktet.

* Rörstryparen är invändigt klädd med ett material som expanderar vid värmepåverkan. Materialet ska expandera så mycket att hålrummet innanför yttringen täcks igen helt om plaströret som den sitter runt brinner bort.

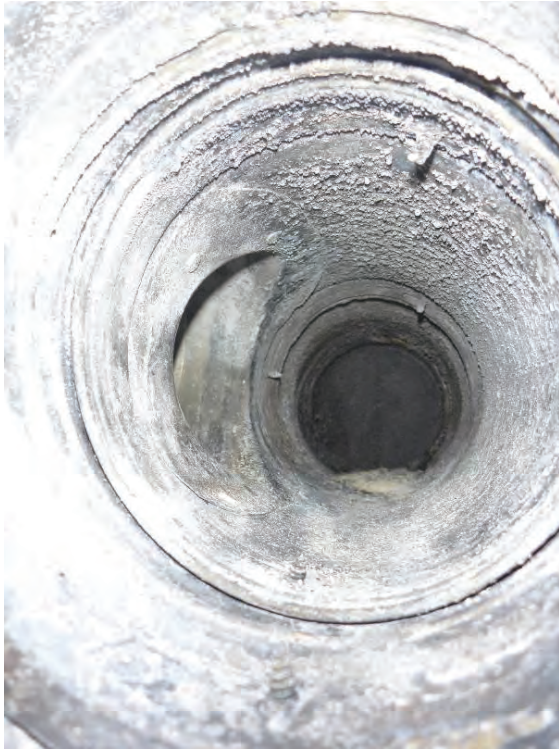
I Scenario 3 har lågor och varma brandgaser har trängt in i ventilationskanalen när flexislangen mellan köksfläkten och ventilationskanalen brann av. Lågorna och röken har därefter värmt upp kanalen till mycket höga temperaturer vilket också stöds av bilderna inifrån kanalen. Pärlbildningen av fett och smuts tillsammans med den vita färgen på askan är tecken på att det har varit varmt i kanalen.

Bild 10 Imkanalen från brandlägenheten

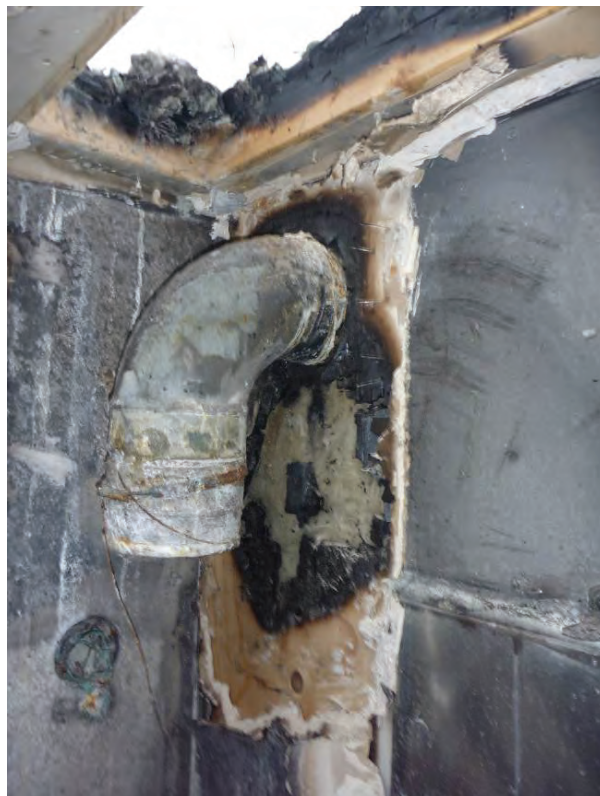
Det är också värmen från lågorna och de varma brandgaserna i ventilationskanalen som antänt den plywoodskiva som monterats mellan gipsskivorna i schaktväggen. Skivan har antänts men branden i väggen lyckades inte sprida sig mer än 20 cm i väggen.

Bild 11 Antändning avplywoodskivan mellan gipsskivorna i schaktväggen

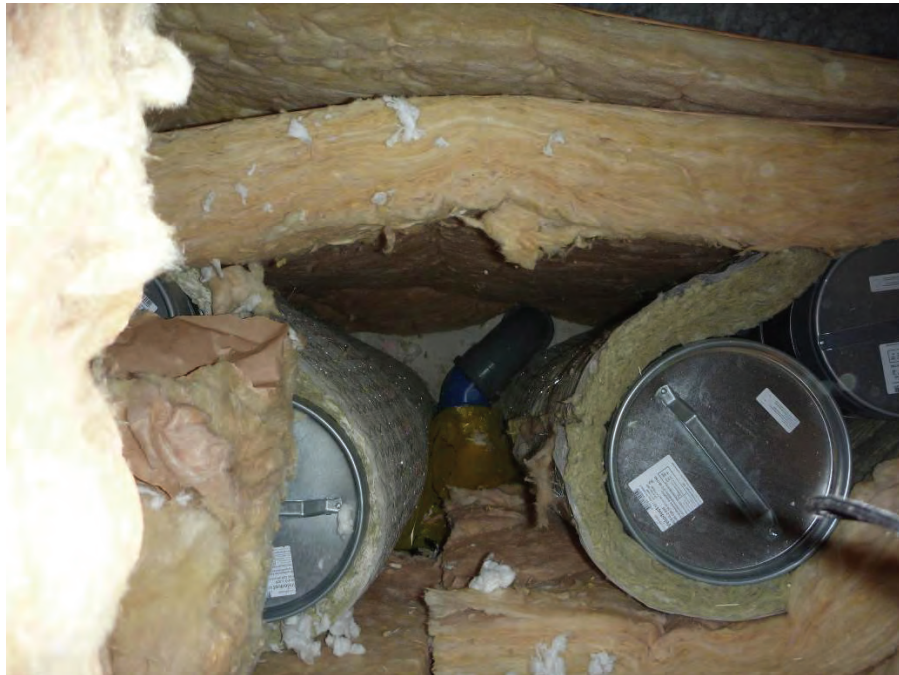
Bild 13 Ventilationssystemet och avloppsröret ovan schakttoppen sedan den nedstoppade mineralullsisoleringen med vindskyddspapp tagits bort. Röret och ventilationskanalen fortsätter sedan gemensamt rakt nedåt i bild.

I referenshuset fanns diverse brännbart material i utrymmet ovanför plaströret. Det var både emballageplast (det gula på bilden ovan) och mineralullsisolering med vindpapp som klämts ned mellan de brandisolerade kanalerna. Det fanns också en glipa i brandisoleringen vid anslutningen av det horisontella avsticket mot den vertikala kanalen som kommer upp genom schakttoppen på båda de undersökta kanalsystemen. Detta utförande medför att plaströret ligger 3 cm från en, vid glipan, isolerad ventilationskanal. Från brandrummet till glipan så är det bara någon meter in i kanalen vilket ligger inom den sträcka dit både lågor och brandgaser har bidragit till att värma upp kanalen.

Som bild 13 visar fanns det i referenshuset också skyddsplast och isolering med vindpapp nedstoppad i utrymmet som kan ha varit det som antänds först. Byggavfallet kan också ha varit bidragande till att branden kunde sprida sig till takkonstruktionen.

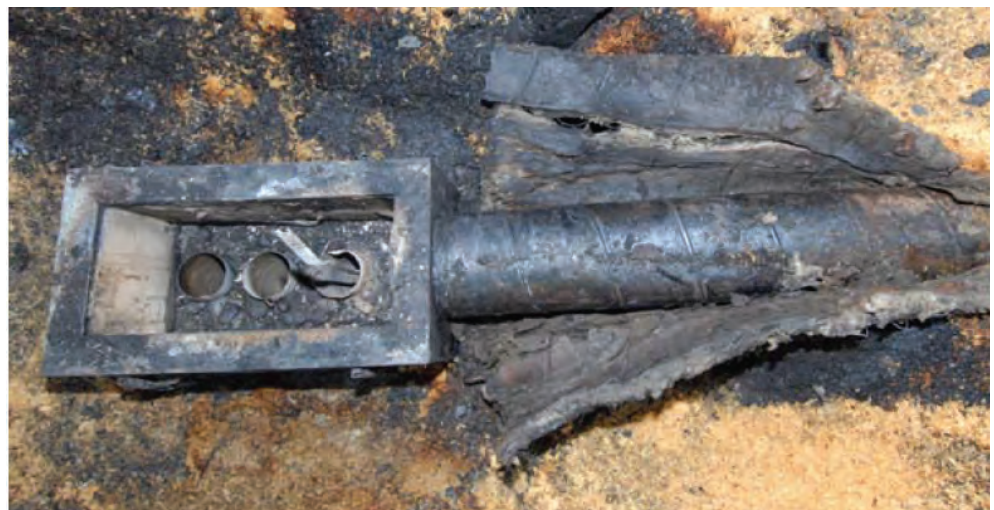
Bild 14 Bilden är tagen vid en brand med liknande förlopp i Umeå 2008. Lågorna och varma brandgaser har värmt upp kanalen så mycket att den blånat under den isolerade delen. Här skedde antändning av spånet via en glipa i brandisoleringen.

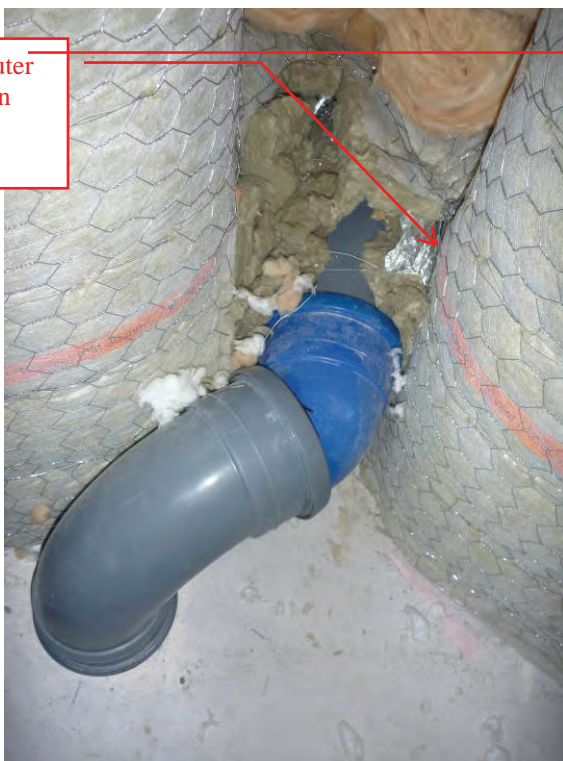
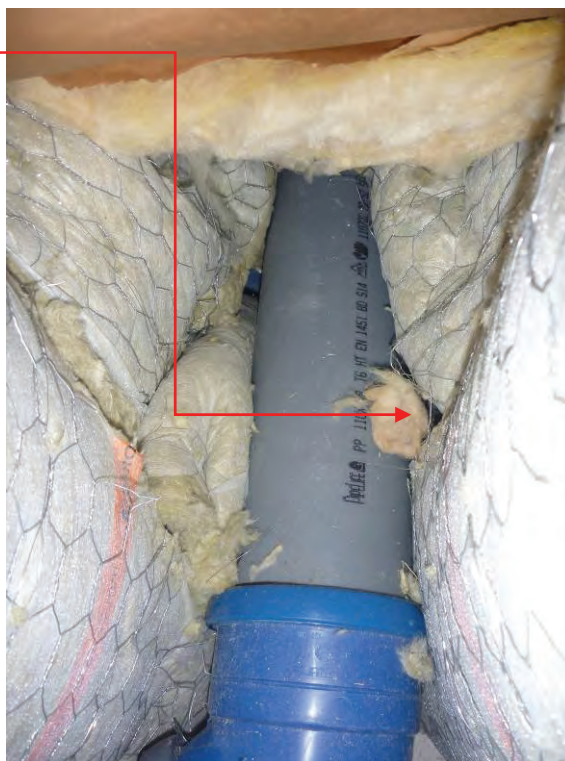
Nedanstående bilder visar området ovan schakttoppen på två olika ställen i referenshuset. Notera att det ena plaströret är försett med en folieklädd isolering medan det andra saknar isolering, åtminstone så långt som det var möjligt att inspektera.

I det här området sluter inte brandisoleringen tätt på någon av bilderna.

Om motsvarande utförande återfanns på det brandutsatta huset så är detta en fullt möjlig källa till antändningen på vinden. Varma brandgaser och lågor i ventilationskanalen och ett kort avstånd till ett oisolerat plaströr.

Egenkontroller av utförandet är också viktiga för att säkerställa att isolering och upphängning görs på rätt sätt.

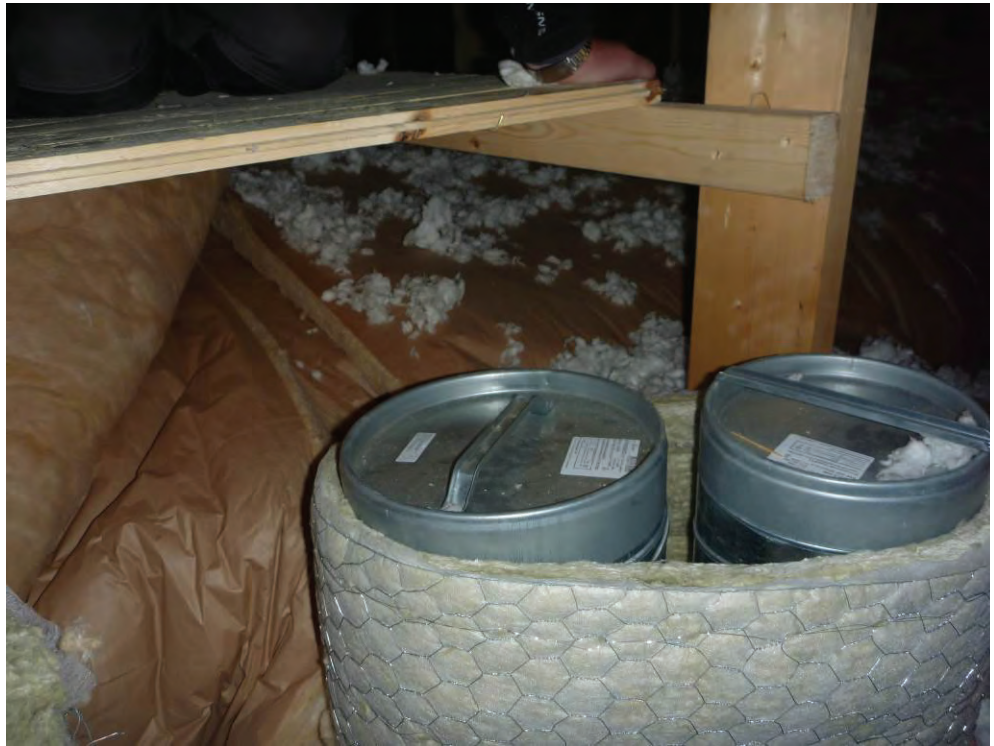
Det går inte heller helt att utesluta att brandspridningen från ventilationskanalen till vinden också skulle ha kunnat ske på annat sätt. T ex fanns det brännbar inredning och pappklädd isolering i närheten av rensluckan i toppen av det vertikala schaktet. Otätheter vid rensluckan eller att isoleringen med vindpapp legat i direkt anslutning till ventilationskanalens topp (rensluckan) är förhållanden som skulle ha kunnat innebära brand på vinden. Se bilden nedan.

Bild 17 Visar närheten till brännbart material vid kanaltoppen.
Avståndet till gångbryggan är ca 24 cm

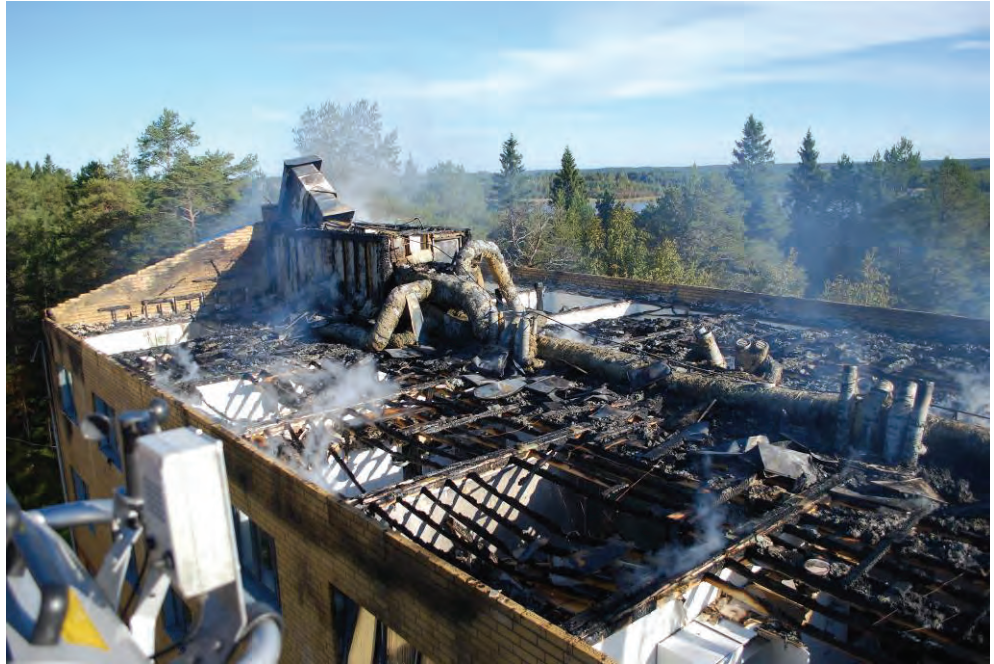
Bild 18 Bilden är tagen på morgonen den 31/8 när vindsbranden var släckt men det fortfarande brann i spalterna vid ytterväggen.

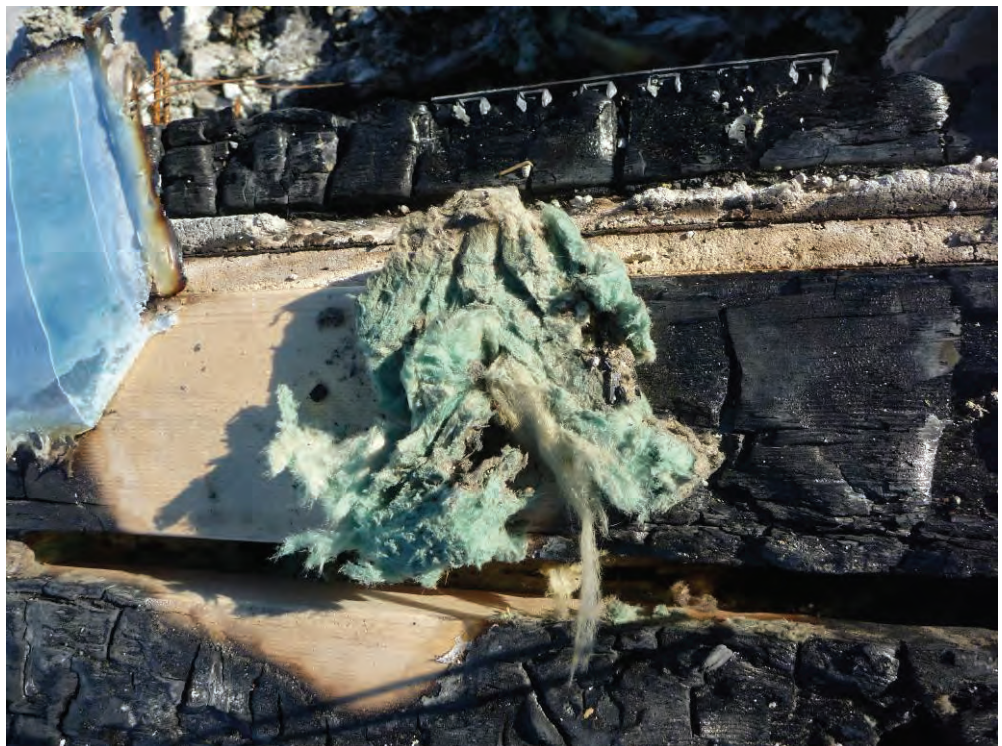
Mellan modulerna i horisontalled så var spalten skyddad med en brandisolering av stenullstyp. Den brandspridning som ändå förekom orsakades av att branden på vinden var så kraftig att reglarna brann av och tillät branden att sprida sig runt isoleringen. I den spalt som kunde undersökas hade dock isoleringen begränsat brandspridningen i spalten utmed långsidorna på lägenhetsmodulerna till plan 4.

Bild 19 Brandisoleringen mellan modulerna samt de brandpåverkade reglarna.

- Brandspridning i spalten mellan reglarna på lägenhetsmodulernas långsidor förhindras inte av en brandisolering vid långvariga brandförlopp. Även de regler som omger brandisoleringen måste skyddas mot branden för att avskiljningen skall få avsedd funktion.

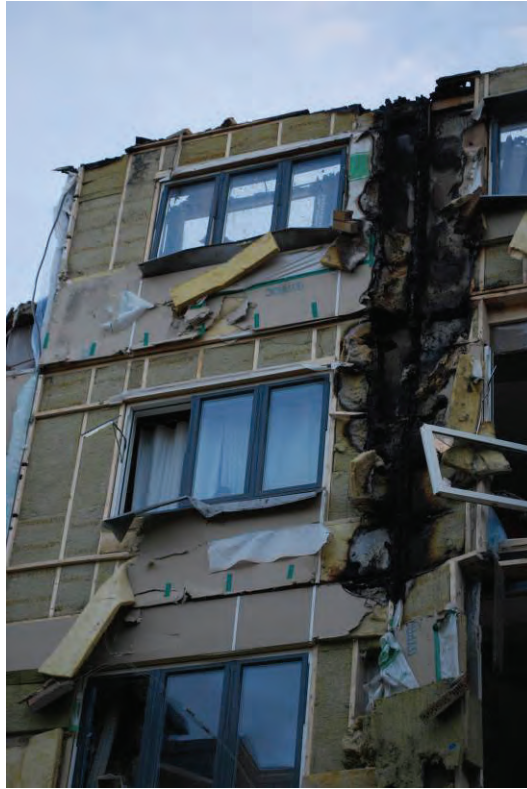
Den kraftigaste brandspridningen i konstruktionen var utmed ytterväggen. Här spred sig branden ända ner till plan 2 på några ställen.

Bild 20 Brandspridning längs fasad innanför teglet

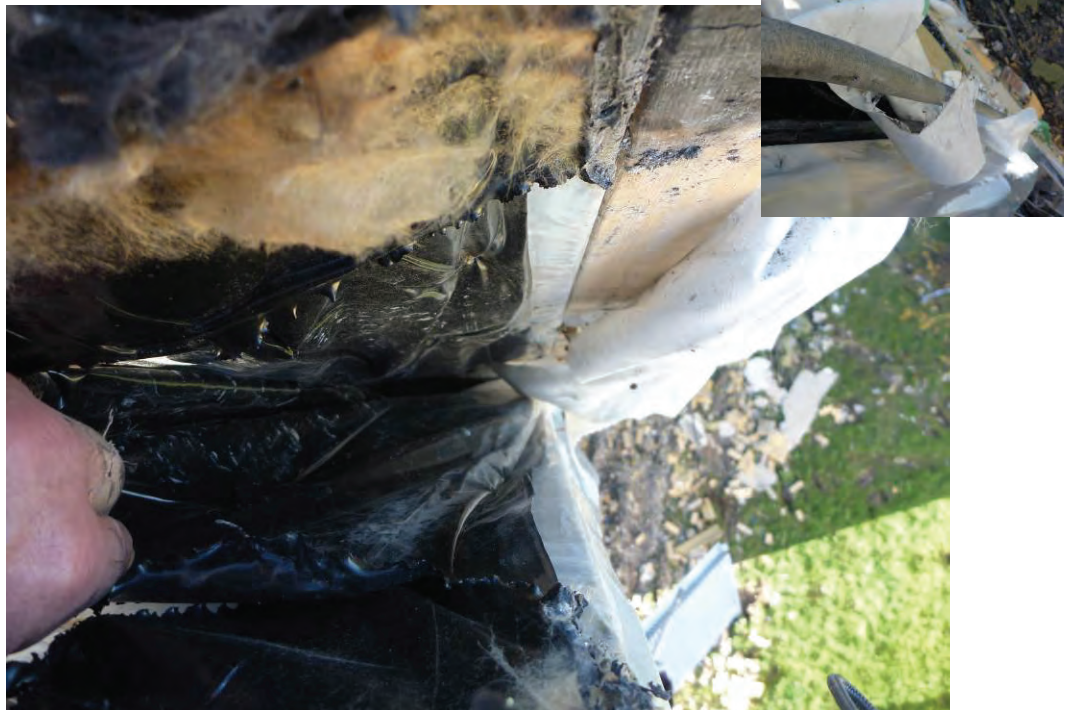
Det visade sig att den isolering som använts i spalten var klädd med plast som var brännbar. Bottningslisten, plasten runt mineralullen och fuktspärren skapade tillsammans med träreglarna goda förhållanden för branden att sprida sig innanför fasadteglet.

Bild 21 Plasten mellan modulerna vid ytterväggen med bottningslisten inklipt.

- Räddningstjänsten har svårt att komma åt bränder i spalter bakom tegelfasader det är därför viktigt att de material som väljs för klimatskydd också ges en brandskyddande funktion. Med klimatskydd avses isolering skydd mot vind och fukt bakom ytterfasaden.

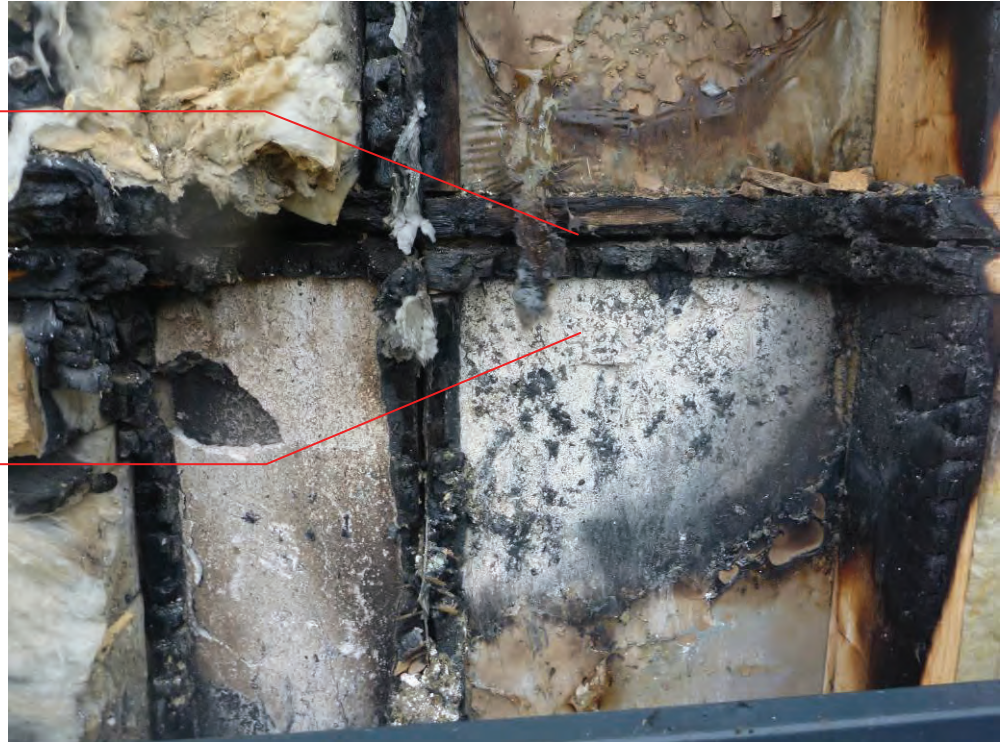
På plan 4 kan man tydligt se hur branden i spalten utmed fasaden påverkat både reglarna mellan modulerna och gipsskivor mot lägenheterna.

I den här spalten har brandspridning till det horisontella utrymmet mellan modulerna skett.

Gipsskivan in mot lägenheten är kraftigt brandpåverkad men här har den stått emot och förhindrat brandspridning till lägenheten innanför

Bild 22 Bilden visar krysset där hörnen mellan 4 st lägenhetsmoduler möts. Gipsskivor mot lägenheterna och reglarna är kraftigt brandpåverkade. Lägenheten där branden startade ansluter uppe till vänster.

Bilden ovan är tagen på ett ställe där branden inte har brutit in i lägenheten men brandspridning har skett till horisontella utrymmet mellan modulerna.

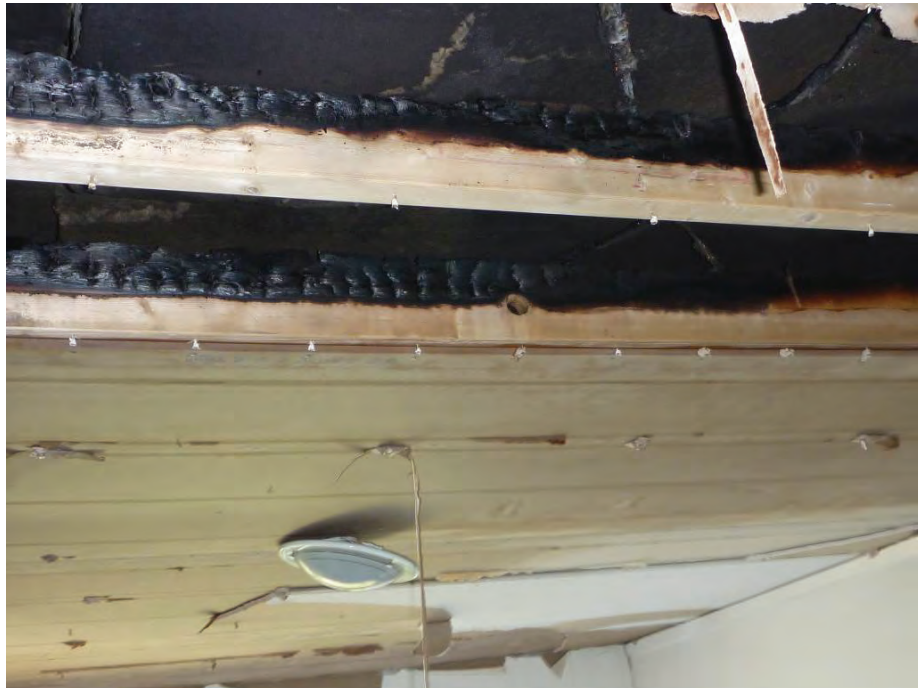
På nedanstående bild kan man se att det brunnit kraftigt i det horisontella utrymmet mellan lägenhetsmodulerna men att isoleringen har skyddat de nedre delarna av reglarna.

Bild 23 Exempel på brand i mellanrummet mellan lägenhetsmodulerna
