**Räddningstjänsten
Öland**

Olycksundersökningsprotokoll Nivå 2

Dnr: RU 13-137

Olyckstyp: Ladugårdsbrand

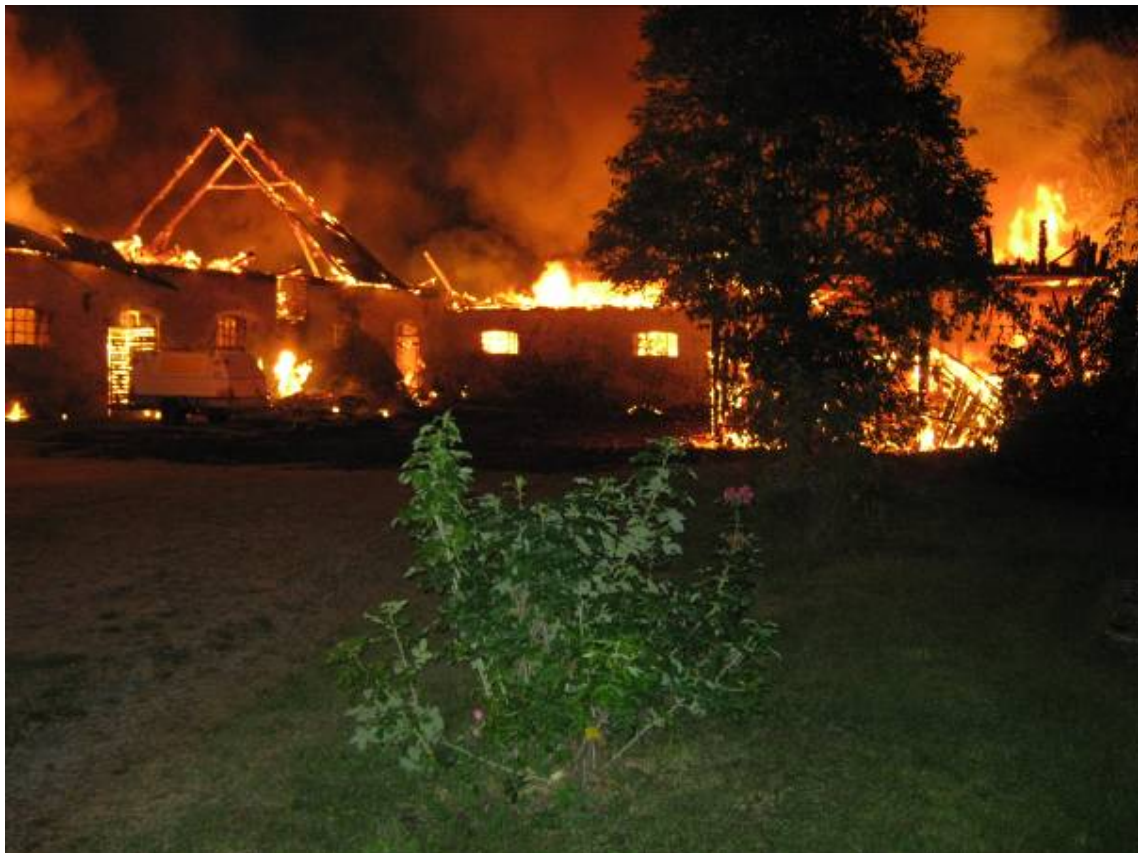
Bild 1. Ladan efter att taket brunnit igenom.

Vid 04.50-tiden den 31 augusti 2013 vaknade de boende på grannfastigheten av smällar, vilket visade sig vara takplattor av eternit som small. Då de tittar ut genom fönstret ser de att det brinner i ladan på granntomten och larmar SOS. Vid denna tidpunkt har branden brutit igenom taket på ett ställe. Det pumpar även ut rök genom taket.

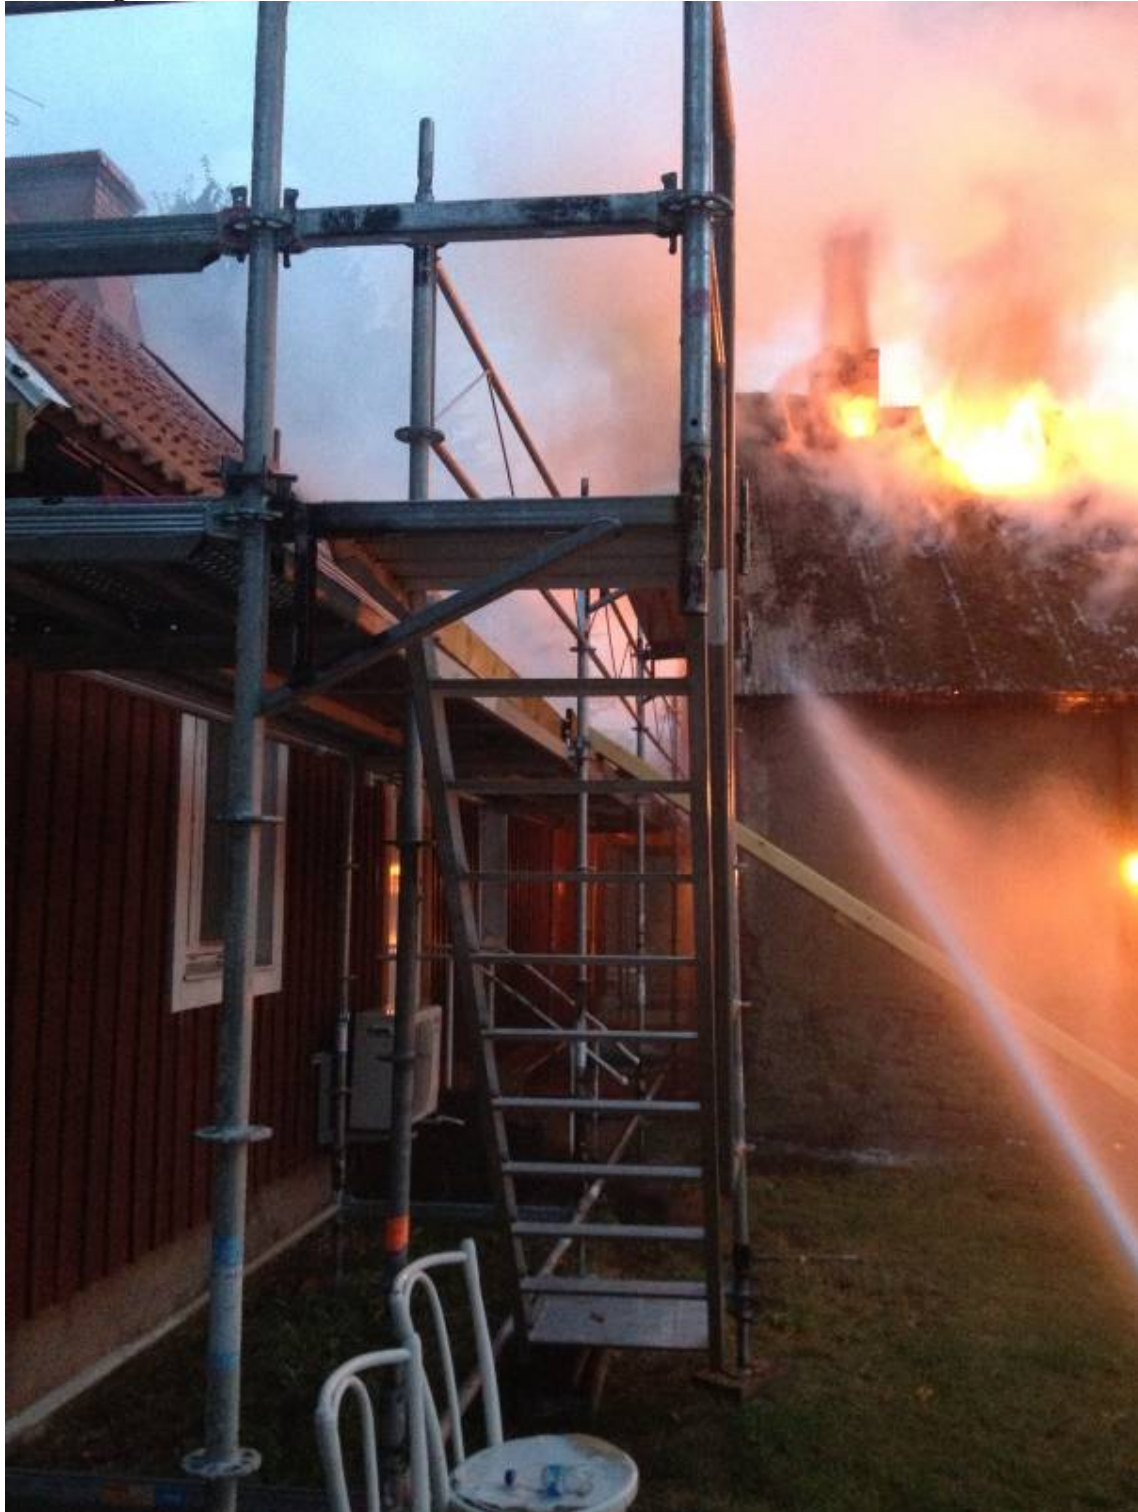
För att klara av att begränsa branden hade man hjälp av att vinden låg åt rätt håll, samt till stor del att den del av ladan som låg närmast bostadshuset hade väggar och gavlar av sten. Detta underlättade mycket.

Bild 2. Bostadshuset. Denna del av ladan har väggar och gavlar av sten.
