Brandkåren Attunda

Brandutredning/Rapport

██████████, Upplands Väsby

Dödsbrand

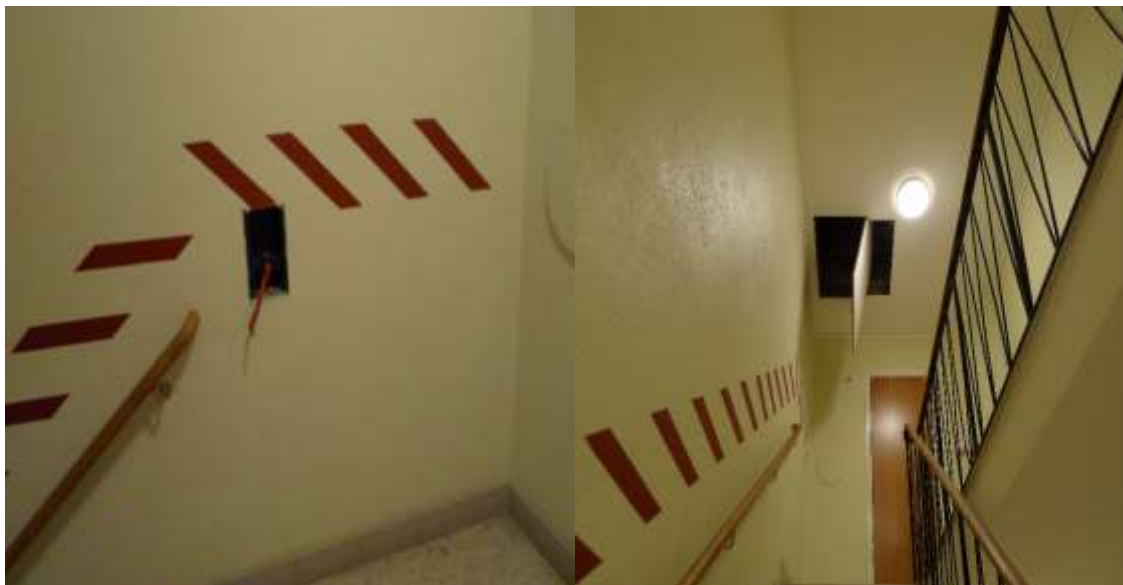
Bild 1.

Byggnaden består av ett flerfamiljshus i tre våningar samt en suterrängdel med garageplatser. Huset är uppfört 1958 med stomme i lättbetong/murverk i byggnadsklass Br1 enligt boverkets byggregler (BBR) Byggnaden har 3 st. trapphus med manuellt öppningsbar röklucka installerad. Rökluckan i trapphustopp öppnas via vajerreglage i bottenplan. Luckans upphängning förutsätter att luckan är stängd via en spänd vajer till trapphusets bottenplan. (Bild 1)

finna fler personer. Samtidigt med rökdykarnas arbete i lägenheten görs försök att öppna trapphusets röklucka med det manöverdon (vevanordning) som finns på entréplanet. (Se bild 1) Det upplevs som vissa svårigheter att öppna luckan varvid det förmodas att denna sitter fast vilket inte är helt ovanligt. Luckan öppnas ”manuellt” något senare av brandpersonalen. Därefter vidtar kontroll av ev. brandspridning och släckning av glödbränder, främst i sängen, och därefter ventilering med hjälp av räddningstjänstens fläkt.

Den trilskandes rökluckan med öppningsanordning visar sig vara felfri och funktionskontrollerad ca. 12 månader tidigare inom BRF [REDACTED] eget systematiska kontrollarbete. Däremot hade manöveranordningen i entréplanet en något avvikande funktion då istället för att vajern skulle spännas via veven så skulle en spärranordning avlägsnas då vajern spändes via veven.

- Brandpersonal behöver uppdateras vad avser funktionen av olika tekniska lösningar för brandgasventilation i trapphus. Här finns i dag både mekaniska (med olika funktioner) och elektriskt manövrerade system.

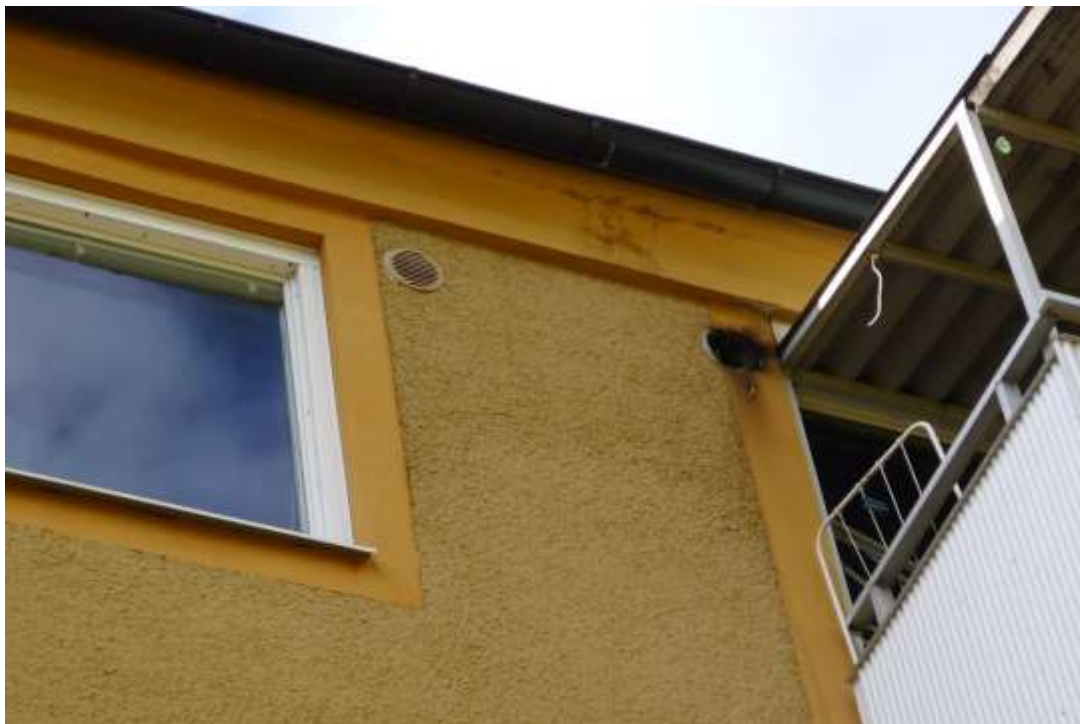
Bild 2.

Komfortventilation i lägenheter är uppbyggd med tilluft via separata ventilationsventiler i fasad till var lägenhet och frånluft via kök och våtutrymmen. (Bild 2)

Rökspridningsrisk fanns främst genom tilluftdon för lägenhet i fasad. Granne i intilliggande lägenhet har fått in en mindre rökspridning via tilluftsventil i fasad.

Tilluftsventilation. Drabbad lägenhet samt intilliggande med hel ventilator.

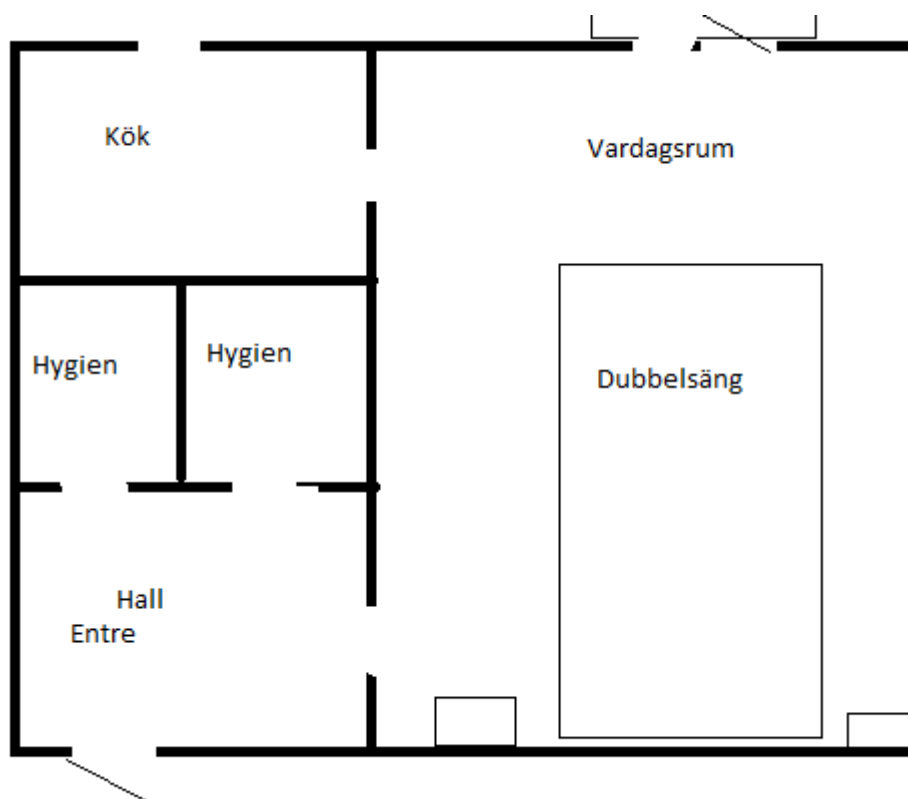
Bild 3.

Lägenheten består av ett rum och kök samt hall och toalett och duschutrymme. Lägenheten har även balkong. Inga fönster har fullständigt brustit av värme eller tryckökning. Dock har en innerruta gått sönder av värme eller tryckpåverkan. (Bild 3.)

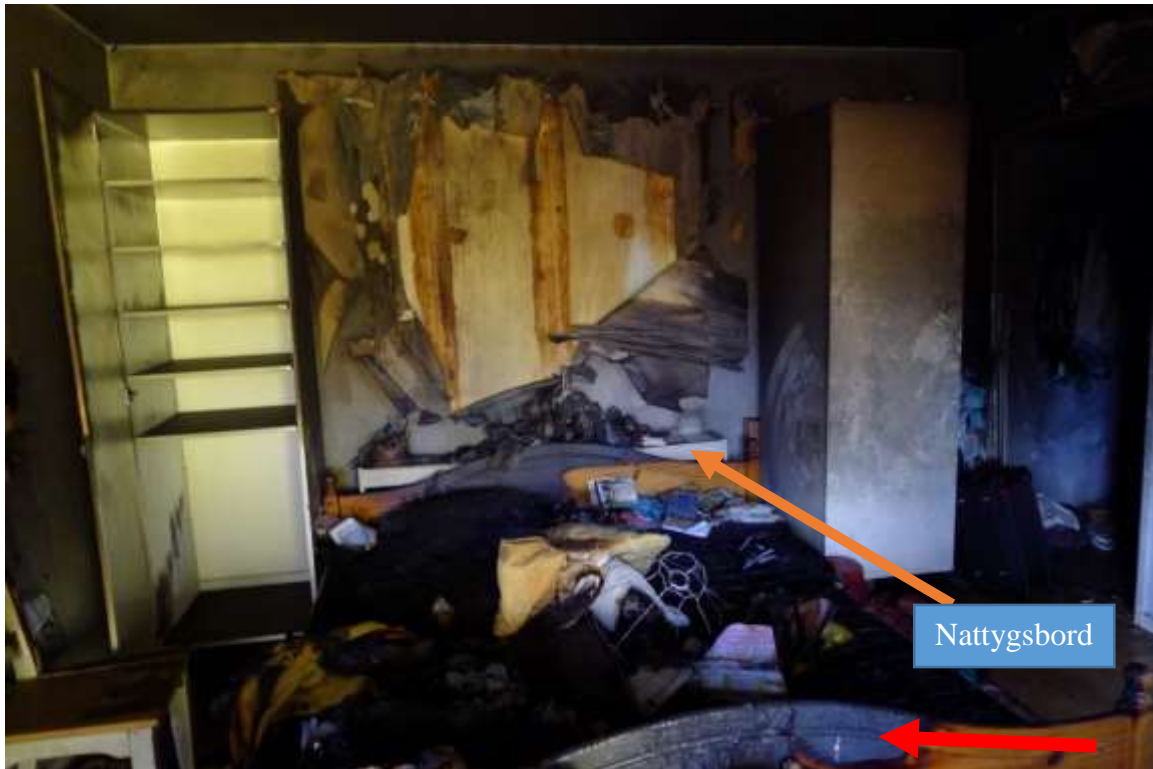
Bild 4.

Inom det större rummet (vardagsrummet) fanns en dubbelsäng i trä med spiralmadrass och diverse sängkläder på (Filtar kuddar lakan). Där fanns även 3 st typ köksstolar av trä samt ett större långsmalt nattygsbord som täckte hela huvudändans kortsida på sängen. (Bild 4.)

Sängen med garderober och nattgybord vid huvudända och inkolning på gavelstycke.

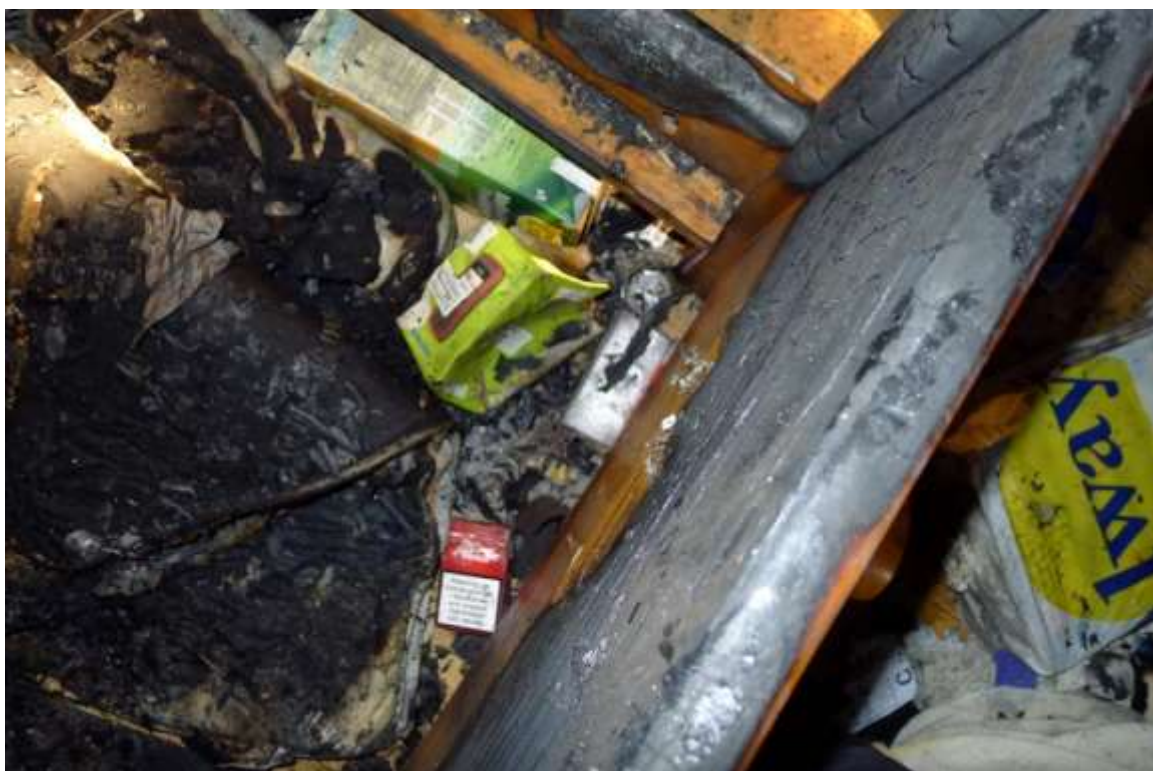
Bild 5.

Inom vardagsrummet finns de största brandskadorna i fotändan på dubbelsängen och där i spiralmadrass samt sänggavel och högra sidstycket på dubbelsängen. (Bild 5). Den stoppade spiralmadrassen är helt sönderbränd i sängens högra del. Spiralmadrassen har en ribbotten av trä där ribborna är kraftigt brända/kolade mot madrassens ovansida. Detta tyder på att branden startat i anslutning till madrassen eftersom kolningsskador på ribbotten huvudsakligen finns på översidan av ribbor och ej undersidan av ribbor. Den lägst belägna brandskadan är alltså belägen på ovansidan av spiralmadrassens ribbotten samt sängens fotgavelända av trä. Vid detta ställe, där den söderbrända spiralmadrassen anslutit till fotgaveländan av sängen, återfanns även, inklämt mellan rester av spiralmadrassen och sänggavel, alu-behållare för värmeljus och rester från oförbränd ljusmassa. Detta tyder på att det har stått brinnande värmeljus i sängen invid sänggaveln. (Bild 6)

Sängens högra fotända betecknas därmed som primärbrandplats.

Sängens högra fotgavel på insidan när madrassen är upplyft

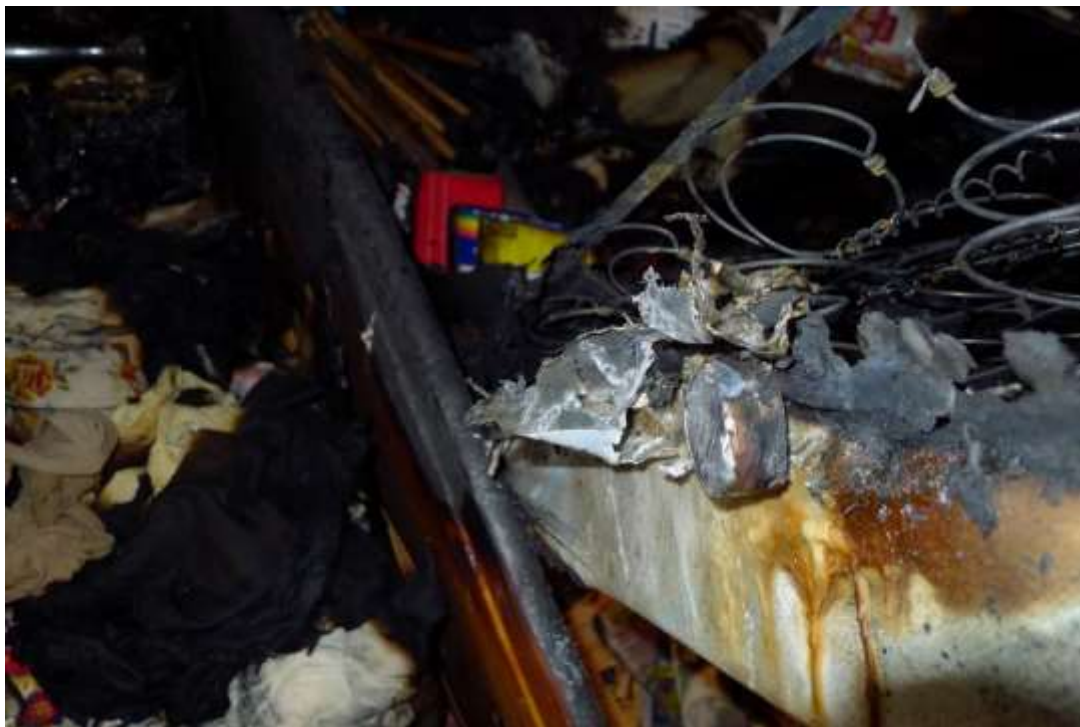
Bild 6.

Branden har sannolikt startat av brinnande värmeljus som stått på madrassen i sängens fotända och där antänt sängkläder. Det har ej gått att finna någon annan naturlig orsak till branden. Det kan naturligtvis inte helt uteslutas att rökning och glöd därifrån har startat branden men känns med tanke på brandbild och fynd ej sannolikt. Upphittade cigaretter av märket Prince var av självslocknande typ.

Alu-behållare samt ljusmassa inklämda mellan madrass och sänggavel.

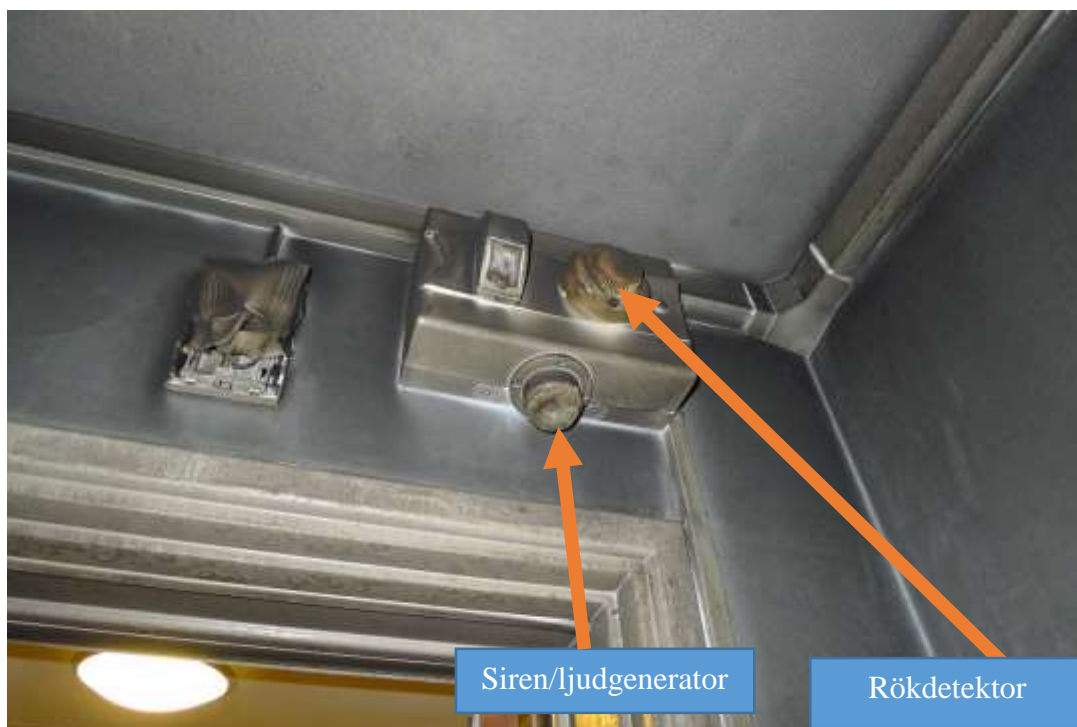
Bild 7.

Varje lägenhet har en brandvarnare installerad i en samordnad enhet placerad på väggen innanför ytterdörren. (Bild 7). Denna enhet ingår i ett system som har till främsta uppgift att hjälpa hyresgäster och fastighetsförvaltare att reducera energiförbrukning och därigenom reducera boendekostnad. Systemets konstruktion gör det möjligt att göra avläsningar av el- och vattenmätare, temperatur i lägenhetens samtliga rum samt innehåller även ett inbrotts-, brand- och vattenläckagelarm. Systemet har även möjligheten att uppkopplas mot en central serverlösning. (Bild 3 Lägenhetsskiss)

Vid samtal med representanter för BRF [REDACTED] framkom att den förolyckade personen haft problem med sin brandvarnare under sommaren 2013 ("hade gett hög signal ifrån sig utan att det brann"). Han hade fått råden att kontrollera batteriet i varnaren. Detta vet vi ej om det utfördes men omständigheterna att ingen signal har hörts tyder på att varnaren ej har fungerat. (Bild 7)

Brandvarnarsystemet mm. innanför ytterdörr som även uppvisar smältskador från övertändning. (från vänster rörelse- och rökdetektor med sirenen i underkant)

- Brandkåren Attunda föreslår att samtliga lägenheter förses med en separat brandvarnare placerad centralt i lägenheten. Det installerade brandvarnarsystemet kan ha en begränsad funktion då detektion av ev. rök i vissa fall endast sker i detektor vid ytterdörr. Separat brandvarnare av optisk eller joniserande typ rekommenderas. Detta säkerställer på ett bättre sätt än i dag en tidig varning vid brand.

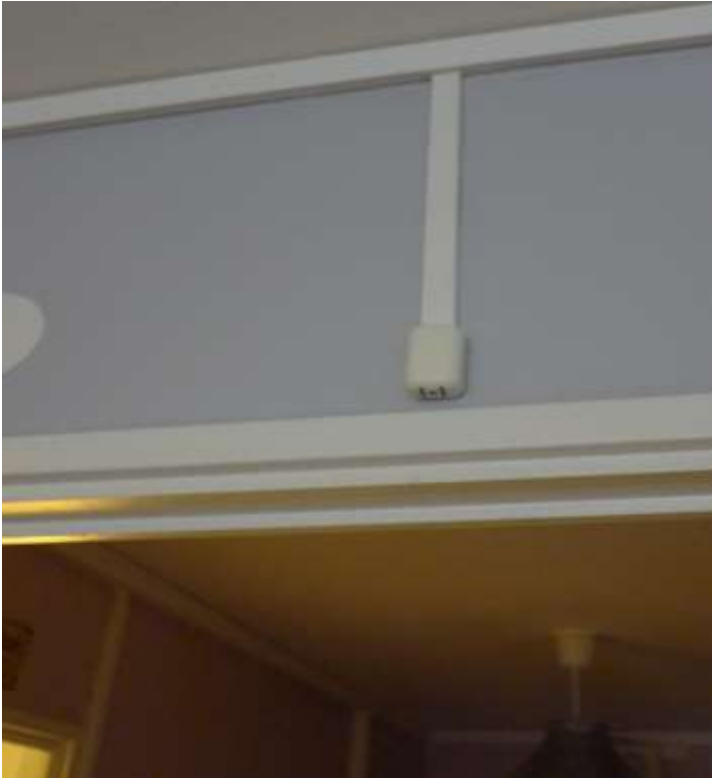
Värmedetektor för värmekomfort ej att förväxla med brandvarnare eller detektor avdessa för branddetektion.

- Lägenheter är i dag försedda med detektor för värmemätning vilka ej skall förväxlas med detektorer för brand. Bild 8.
