Räddningstjänsten  
Öland

## Olycksundersökningsprotokoll Nivå 2

Olyckstyp: Brand-/explosionsrisk i acetylenflaska vid Karlevistenen öster om länsväg 943

Datum för olyckan: 130808

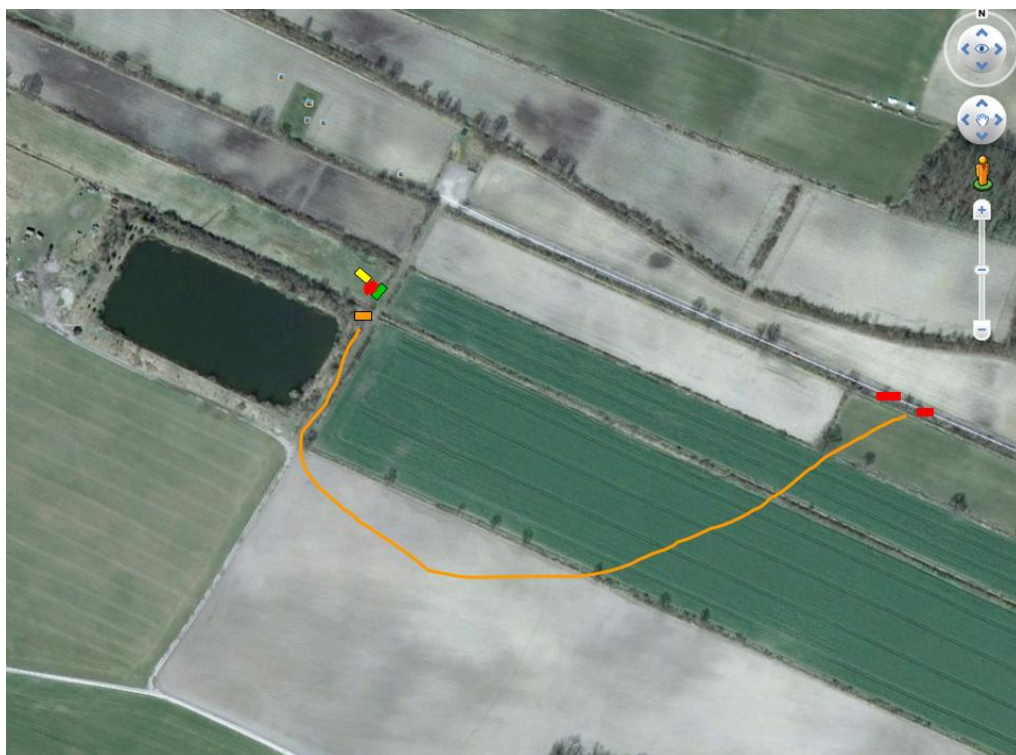
Bild 2. Placering av räddningsfordon (röda fyrkanter) och plats för skjutning (orange fyrkant).

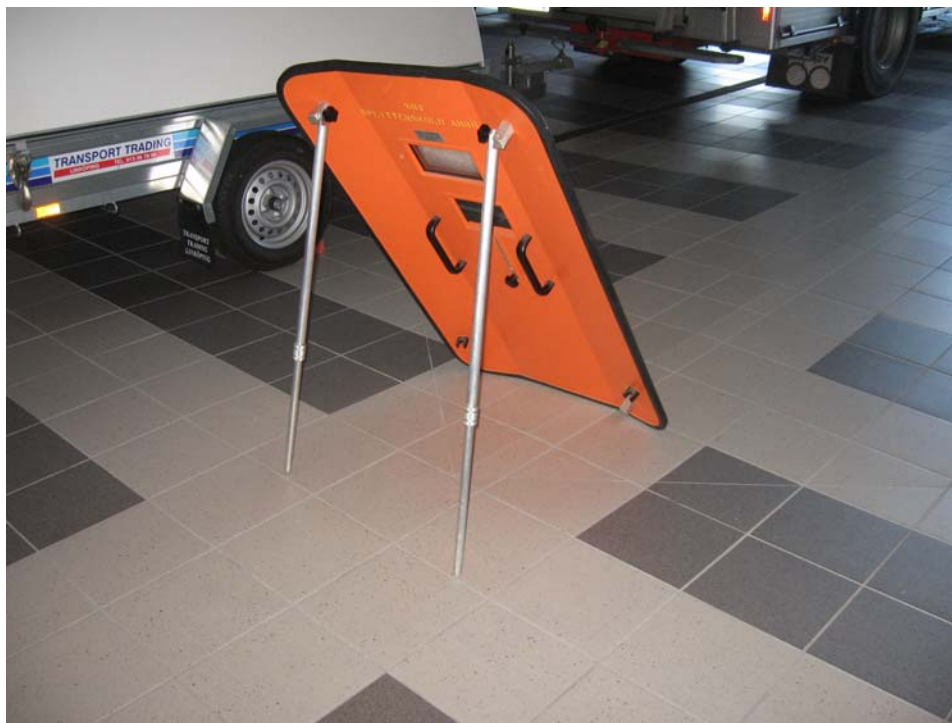
Bild 3. OXA splitterskydd som användes som skydd vid skjutning av gasflaskan.

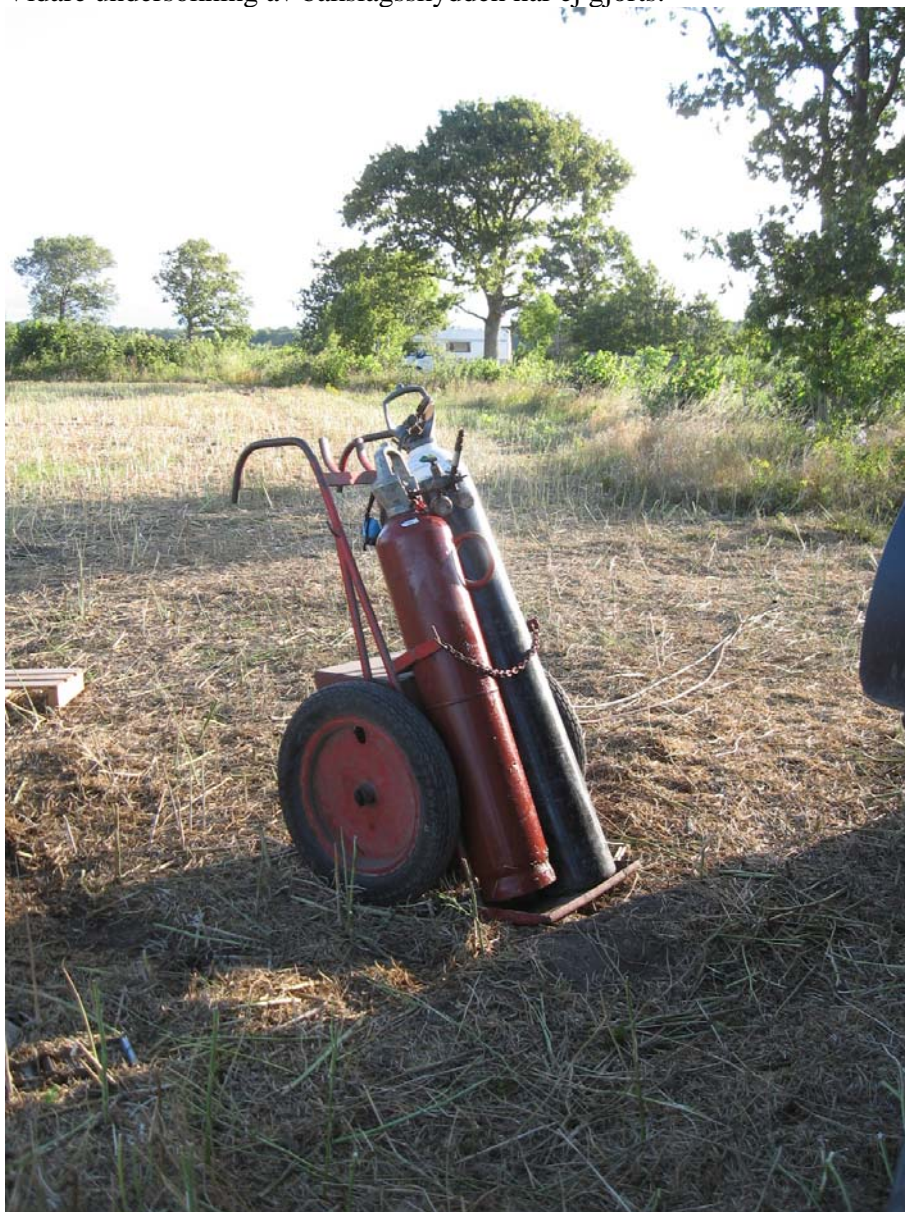
När flaskan undersöks så kan det konstateras att det genomgående bakslaget ”endast” medfört slangexplosion och inte regulator-/ventilexplosion. Fyra av de fem skotten har också penetrerat flaskan och har gjort att tömningshastigheten av denna avsevärt har ökat.

Slangen undersöks men kan inte konstateras vara spröd/trasig. Slangklämmor (de som finns kvar) sitter ordentligt åtskruvade. Bakslagsskydd fanns på båda slangarna och vid regulatorm. Vidare undersökning av bakslagsskydden har ej gjorts.

Bild 4. Kärran med gasflaskor, ungefär i den vinkel som den sköts på. Rest av slang ses på regulatorm.

Troligtvis har bakslag förbi första bakslagsskyddet inträffat.

- Rutiner kring hantering av gasflaskor i brand/vid explosionstillbud behöver diskuteras och fastställas vid räddningstjänsten Öland
- Larmplan/larmrutiner vid denna typ av händelse behöver gås igenom med SOS

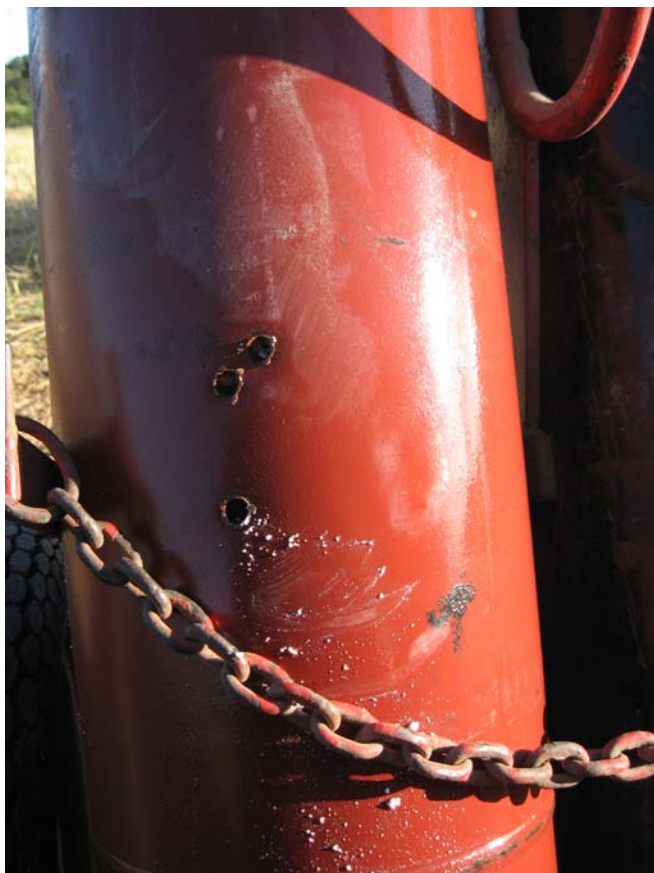
Bild 5. Skothål i gasflaskan.
