OLYCKSUTREDNINGSPROTOKOLL

Trafikolycka väg 509.

Utredare Magnus Östlund	Myndighet Gästrikke Räddningstjänst	Telefon 026-179663
Medutredare	Myndighet/Organisation	Telefon
Olycksdatum 2013-05-03	Olycksplats Väg 509 i Gävle kommun	Olyckstyp Trafikolycka
Utredningsdatum 2012-05-03	Bilagor Insatsrapport	
Insatsrapportnummer 2013A00622	Typ av utredning(utökad eller fördjupad) Fördjupad olycksutredning	Granskad av Johan Melin

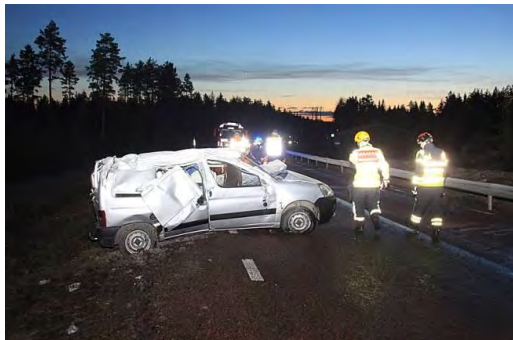
Personbilen fick omfattande skador.

Bild: *Personbil, Peugeot.*

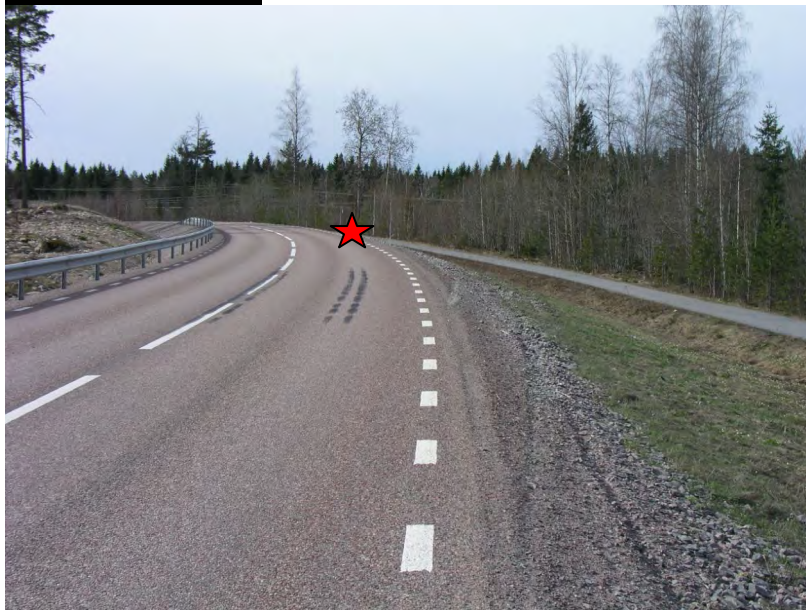
Bild 1: Den röda stjärnan anger olycksplatsen.

Olycksbilen har kört av vägen på höger sida (se bild 1).

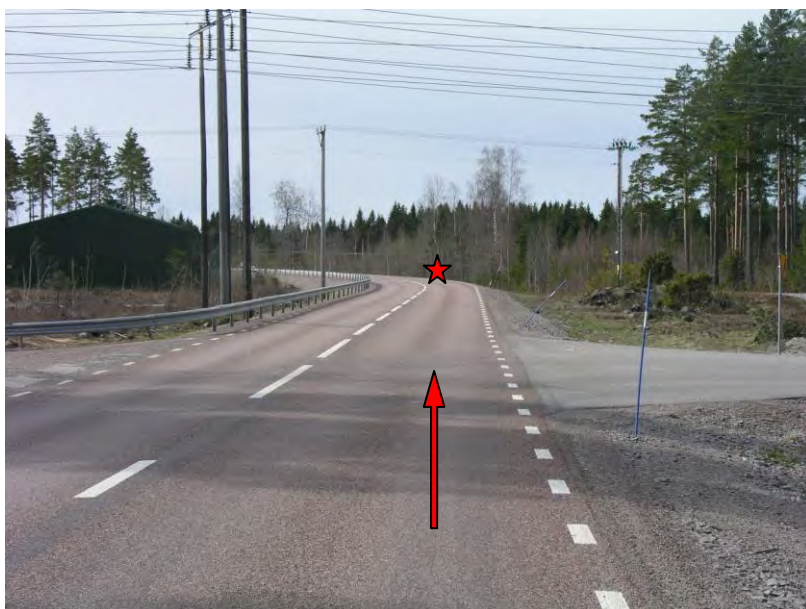
Vägens utformning om man kommer i olycksbilens färdriktning är en lång raksträcka och där olyckan skett en vänsterkurva (se bild 2). Hastighetsbegränsningen var 70 km/h.

Siktmöjligheterna var goda vid olyckstillfället, vägen var torr och fin men det rådde skymning. Vägens beläggning är asfalt och det fanns inga hål eller ojämnheter i vägbanan. De vitmålade vägmarkeringarna är i gott skick.

Bild 2: Röda stjärnan visar olycksplatsen. Röda pilen bilens färdriktning

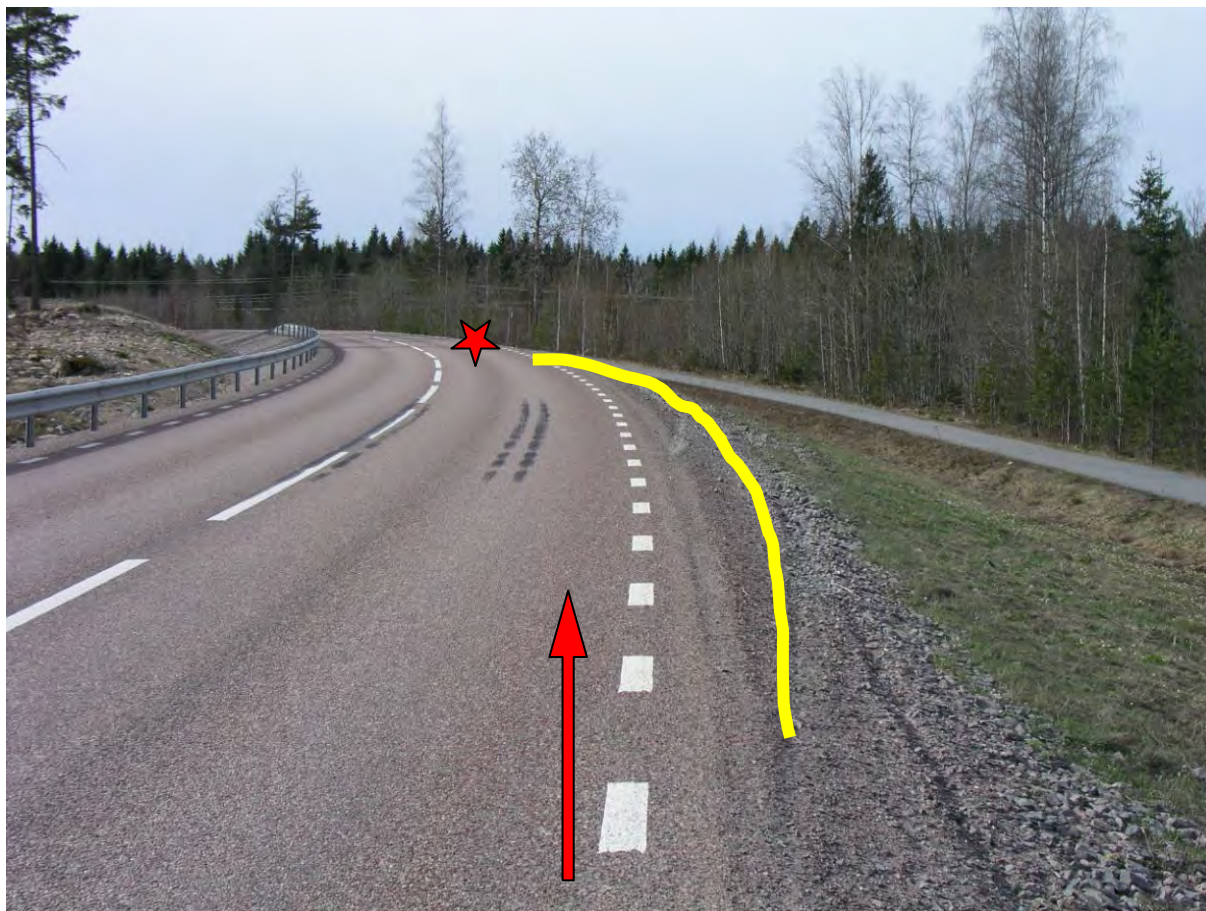
Bild 3: Röda pilen visar riktningen som personbilen kommit ifrån, gula linjen visar den väg personbilen åkt i diket innan den voltar. Röda stjärnan visar bilens slutläge.

Personbilen kör väg 509 i riktning mot Hedesunda. I vägningsnittet som syns i bild 3 kommer fordonet ut över vägens högra kant och ner i gruset vid sidan av vägen. Föraren svänger till vänster då han försöker få upp bilen på vägen igen. Fordonet får då sladd och går med höger sida först i det lösa gruset (se bild 4).

Bilen sladdar vidare i diket innan den till slut voltar och blir stående på hjulen delvis uppe på vägbanan.

Sträckan mellan där avåkningen börjar före kurvan, fram till det att bilen voltar är ca 75 meter.

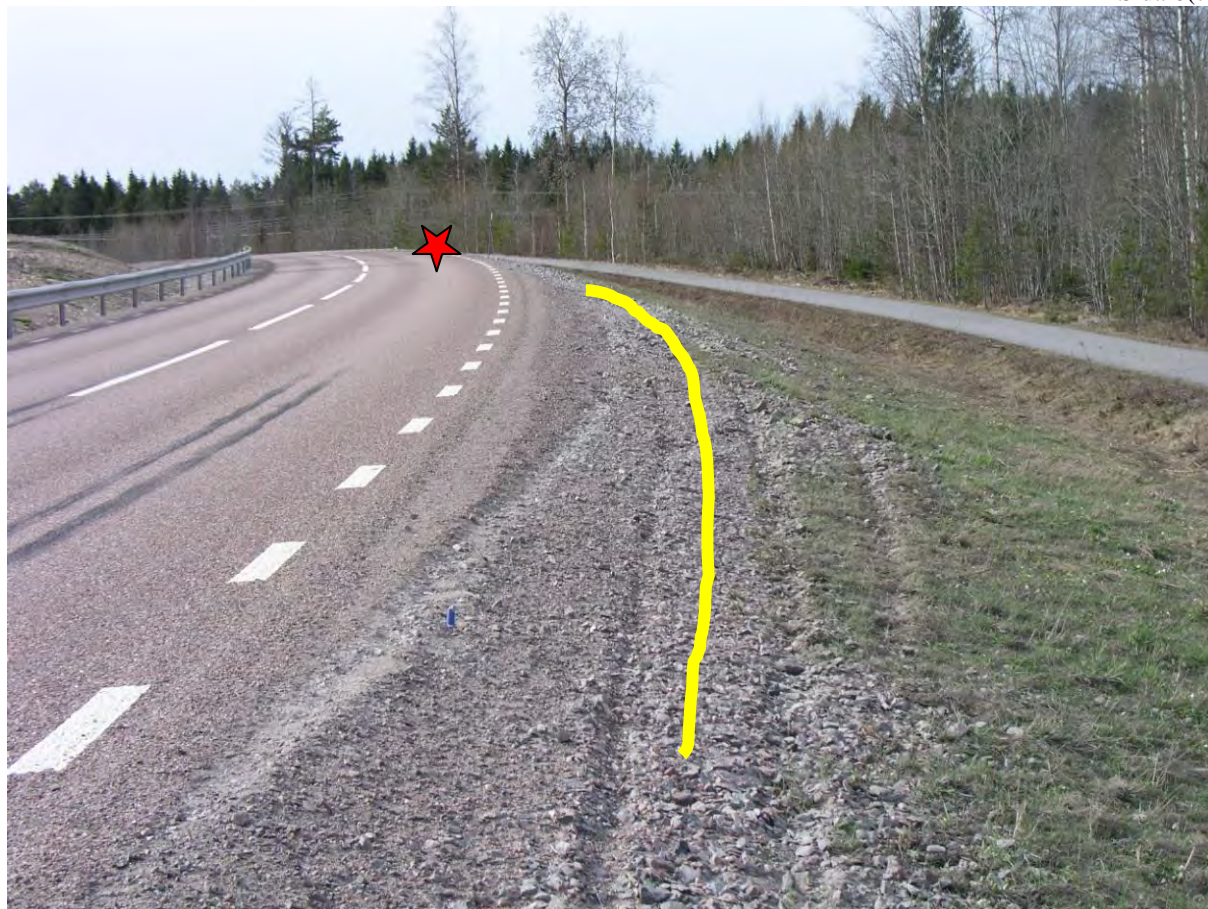
Den direkta orsaken till den här olyckan är att föraren tappar kontrollen över fordonet då han i hög fart kör av vägen och inte lyckas parera sladden han får på bilen när han försöker komma upp på vägbanan igen.

Bild 4: Gula linjen visar bilens färd och spåren visar att bilen får sladd, röda stjärnan visar fordonets slutläge.
