Undersökningsprotokoll

Händelse: Brand på bensinstation

Pär Liljekvist, Räddningstjänsten Värnamo

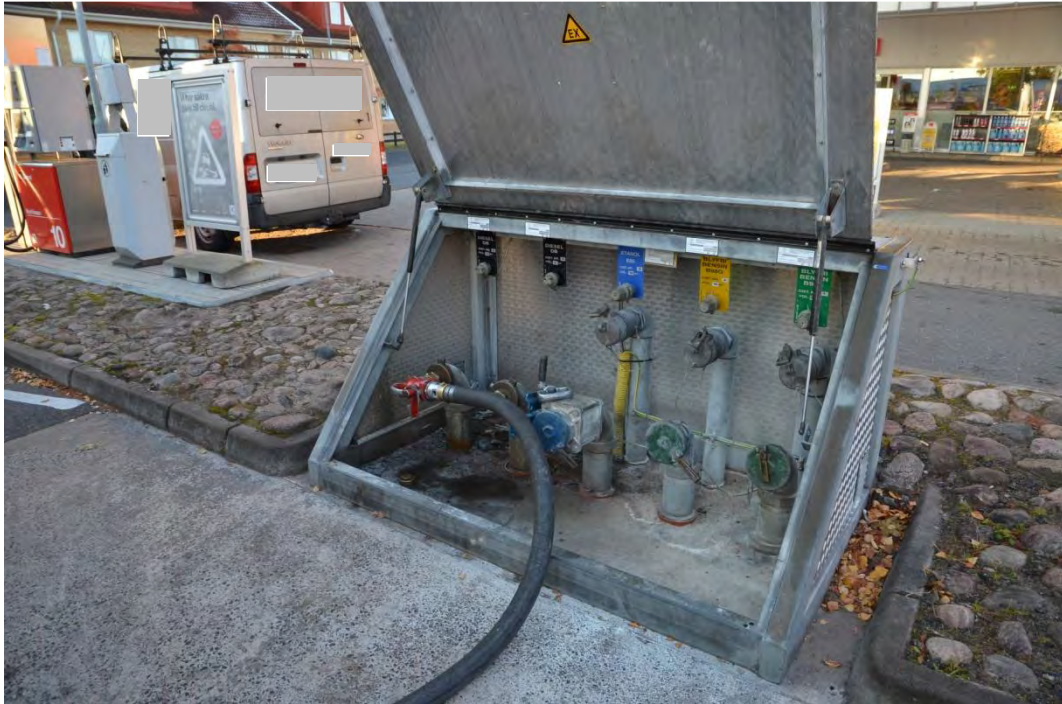
Påfyllnadsplatsen. Fyllning av dieselcistern pågår

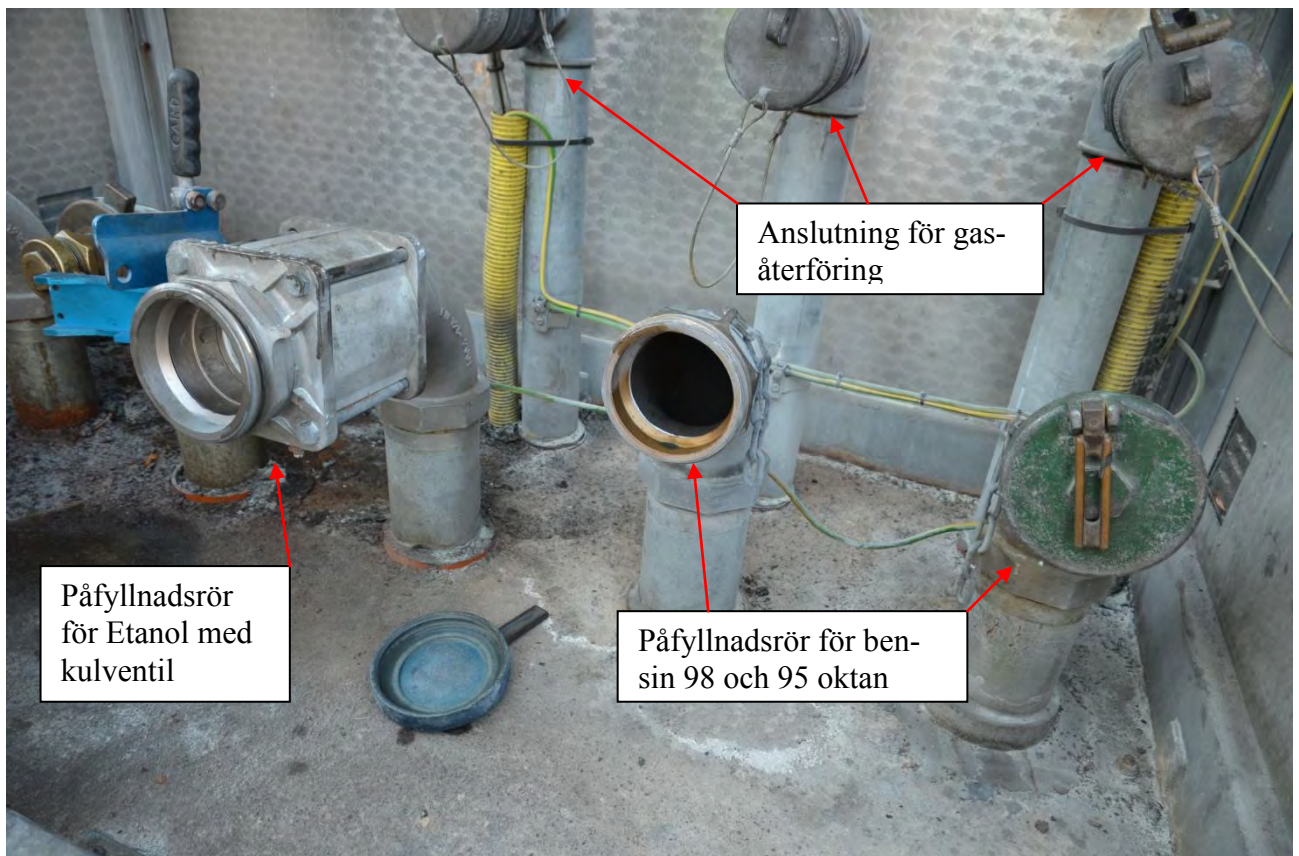
Innanför huvan finns såväl tankarnas påfyllnadsrör, anslutning för gasåterföring som anslutning för överfyllnadsskydd.

På påfyllnadsrören till cisternen för Etanol finns en kulventil för att förhindra att ångor avgår från röröppningen vid anslutning.

Detalj av påfyllnadsplatsen

Genom att montera ventil på påfyllningsröret förhindras att brännbara ångor kommer ut och kan ge antändbar atmosfär

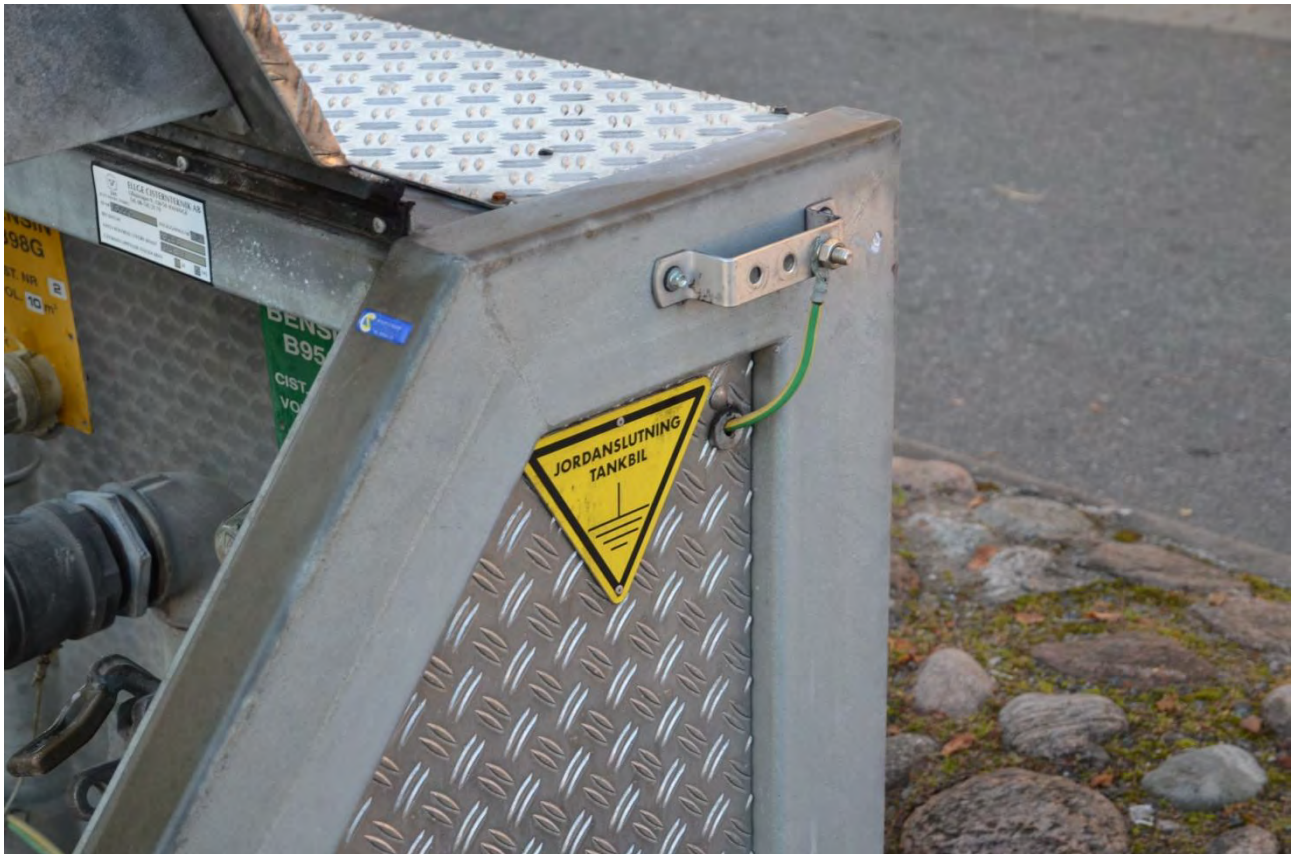
Påfyllnadsrören är sammankopplade med en kabel för potentialutjämning. På sidan av skyddshuv över påfyllnadsplatsen finns en anslutningspunkt för potentialutjämning. Enligt rutinerna behöver denna endast anslutas vid påfyllning av Etanol.

Chauffören höll på att fylla bensinstationens cistern för bensin 95 oktan. Anslutningspunkten för potentialutjämning var inte ansluten till tankbilen.

Utredningen ger att branden orsakats av en gnista som orsakats av statisk elektricitet. Den statiska elektriciteten har med stor sannolikhet alstrats i samband med fyllningen av cisternen för bensin 95 oktan.

I det fall tankbilen varit anslutning till påfyllningsplatsens punkt för potentialutjämning hade denna händelse troligtvis förebyggts.

Anslutningspunkt för potentialutjämnning

En rutin att alltid ansluta jordklämma vid potentialutjämningspunkten oavsett vilket bränsleslag som fylls bör införas. För påfyllning av diesel finns normalt inte detta behov. Dock, för att rutinen ska vara ”levande” kan det vara bra att ansluta jordklämman även vid påfyllning av diesel.

Det är viktigt att potentialförbindningen testas regelbundet. Detta gäller såväl tankbilens kablage som bensinstationens.

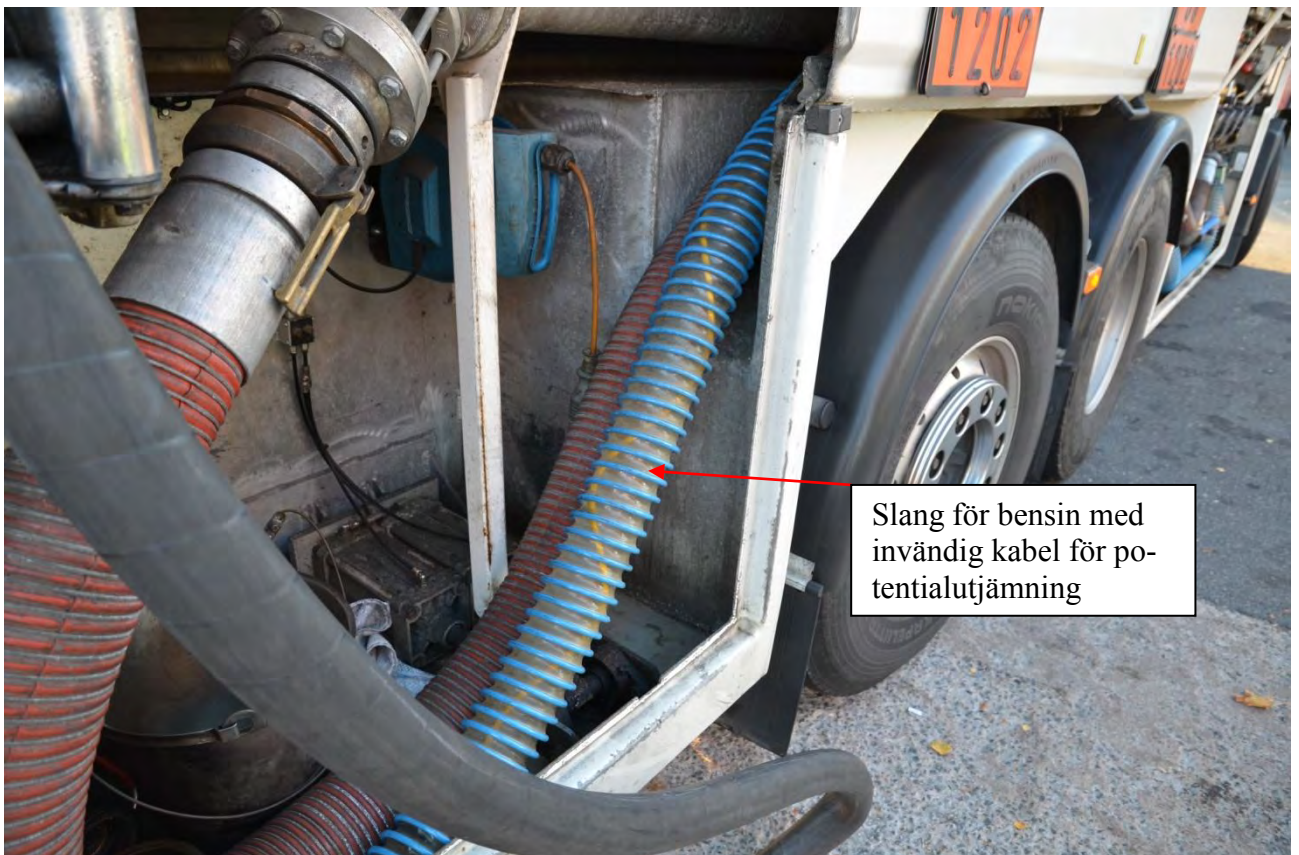
Tankbilens slangar är invändigt försedda med kabel för potentialutjämning.

Slang för bensin med
invändig kabel för po-
tentialutjämnning

Tankbilens slangar för bensin
