OLYCKSUTREDNING

Räddningstjänsten
Västra Blekinge

Brand på Stål & Rörmontage AB i Sölvesborg, 2013-06-12

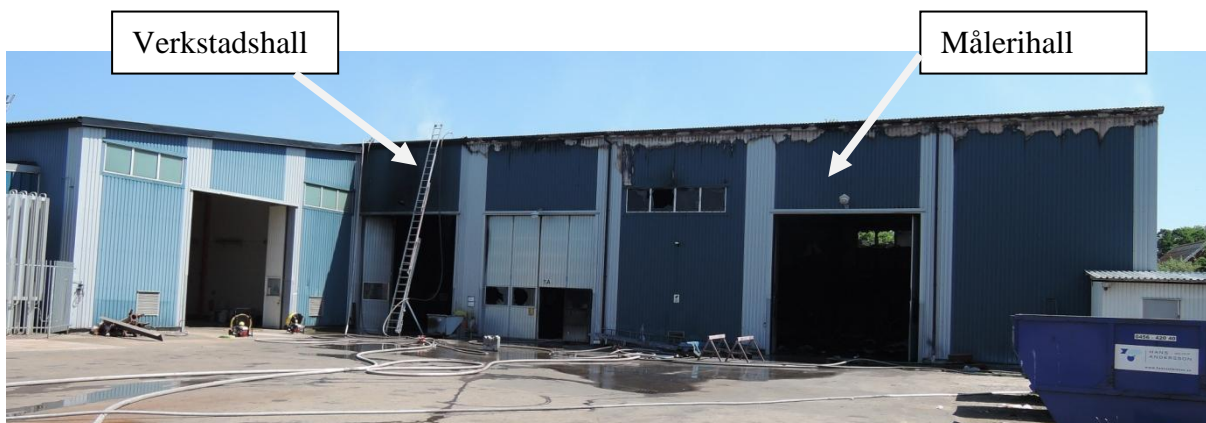
Bild 1. Målerihallen är den på bilden högra delen av byggnaden.

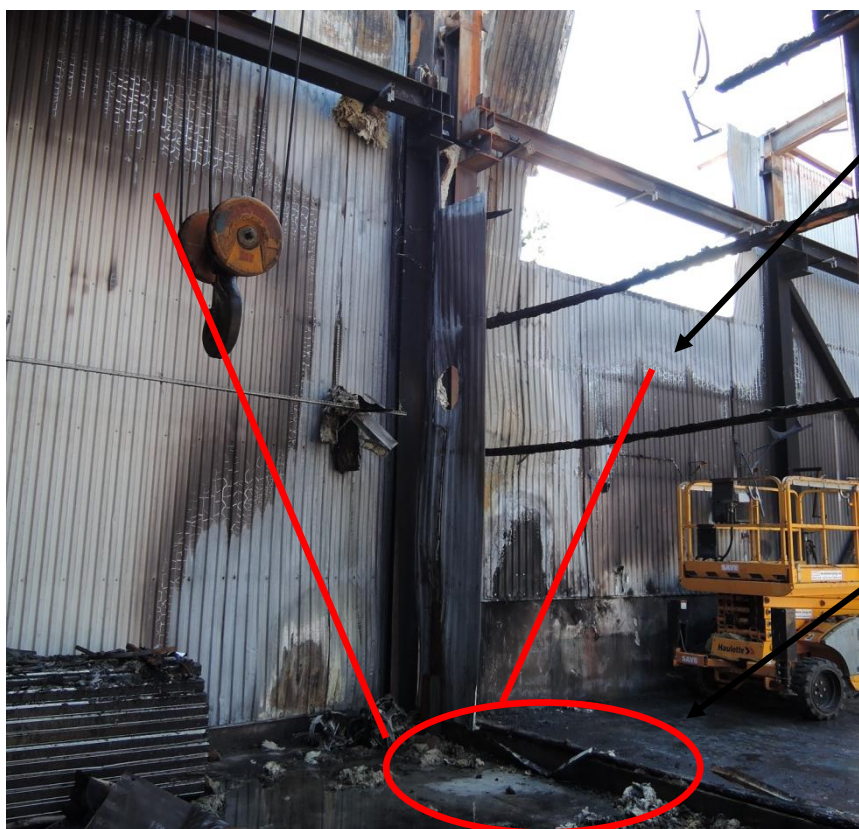
Branden har förmodligen startat någonstans i anslutning till väggen mellan den norra delen av målerihallen och den södra delen av verkstadshallen. Här återfanns det mest brandskadade materialet och även ett tydligt ”brand V” på väggen (se bild 3). Från intervjuerna kan det också konstateras att det brann som mest i detta område.

De röda strecken illustrerar ett tydligt "brand V" som förmodligen visar var branden startade.

Ringens visar möjlig primärbrandplats.

Bild 3. Stålbalken på bilden var den avskiljande väggen till målerihallen.

I den nordöstra delen av målerihallen återfanns mycket brandskadat material i form av bland annat lackeringsmaterial, arbetsbänk med en radio och öppnade färgburkar. Då det brandskadade materialet fanns i anslutning till platsen kring det "brand-V" (som visas i bild 3) samt att den förkolnade balken vid golvnivå påträffades här dras slutsatsen att detta är primärbrandplatsen.

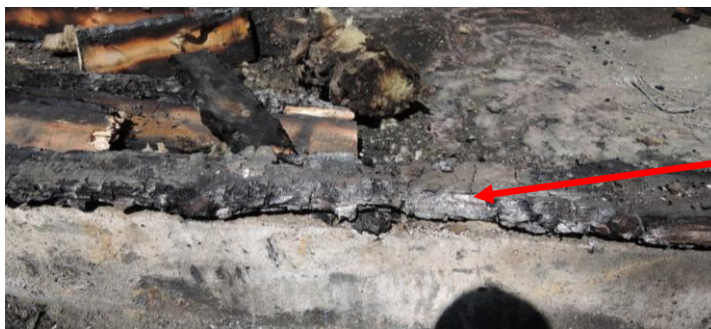
Startutrymmet kan förmodligen fastställas till nordöstra delen av målerihallen i anslutning till väggen i verkstadshallen. I södra hörnet i verkstadshallen har svetsarbete pågått vid brandtillfället. Väggen mellan lokalerna var ej brandklassad och hade otätheter. Väggen bestod av plåt och vilade mot en träbalk vid golvet. Träbalken tätades mot golvet med en duk. Träbalken på golvet under plåtväggen var väldigt förkolnad (se bild 4) vilket antyder att branden startade här. Material vid golvnivå skulle inte blivit så brandpåverkat om det inte var direkt inblandat i branden, eftersom varma brandgaser annars stiger mot taket och antänder främst material i takhöjd initialt. I målerihallen fanns brännbart material i form av öppnade färgburkar, burkar med Thinner (rengöringsmedel), lösningsmedel och tunnor av den brännbara vätskan Xylen. Xylenångor är tyngre än luft och sprider sig till lågt liggande utrymmen. Ämnet har en flampunkt på 23-32 °C och ett brännbarhetsområde på 0,9-6,7 vol%.

Förkolnad balk vid golvet mellan målerihall och verkstadshall.

Bild 4. Den förkolnade träbalken på golvet.

Den direkta orsaken till branden är förmodligen svetsloppor som har antänt duken under träbalken i kombination med att öppen hantering av brandfarliga ämnen förekom på andra sidan väggen. Då väggen var otät kan glöd i duken lett till en antändning av brännbara ångor.

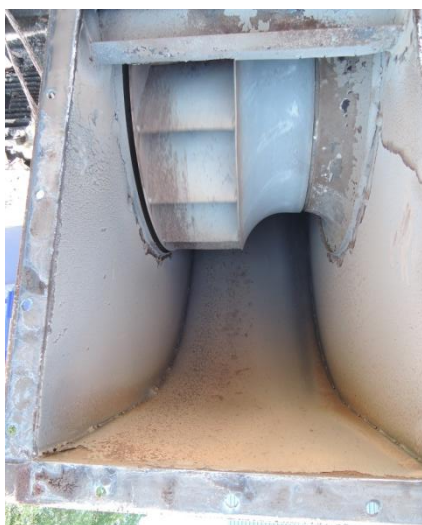
På arbetsbänken mot den södra väggen stod en radio. Radion var dock avstängd vid brandtillfället och det är ej troligt att den var brandstiftare. I målerihallen fanns en värmeanläggning som var påslaget vid olyckstillfället. Dock var centralen för anläggningen placerade utanför hallen på den östra sidan och denna var opåverkad av branden. I södra delen av hallen satt utsuget till ventilationsfläkten. Diskussioner fördes också kring ventilationsfläkten som möjlig startbrandplats. Vid närmare undersökning av denna konstaterades dock att den var helt opåverkad av brand inuti (se bild 5). Det är också osannolikt att brännbara Xylenångor skulle ha tagits sig in i fläkten och antänts då dessa är tyngre än luft och ansamlas främst vid golvnivå.

Bild 5. Opåverkad ventilationsfläkt.

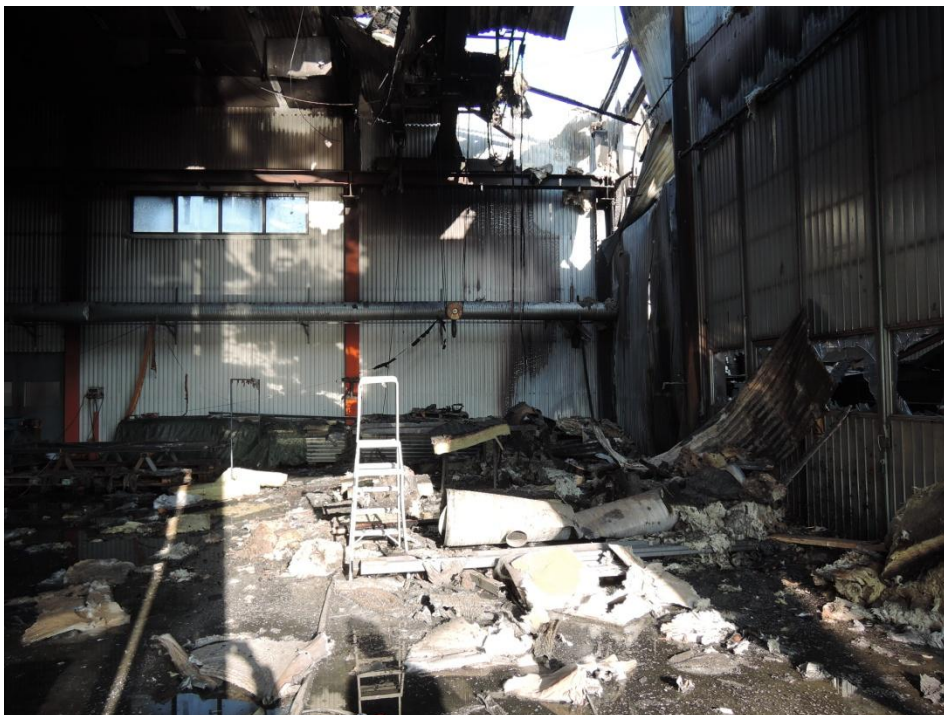
Bild 6. Verkstadshallen. Till höger syns väggen mellan hallarna samt port 4.

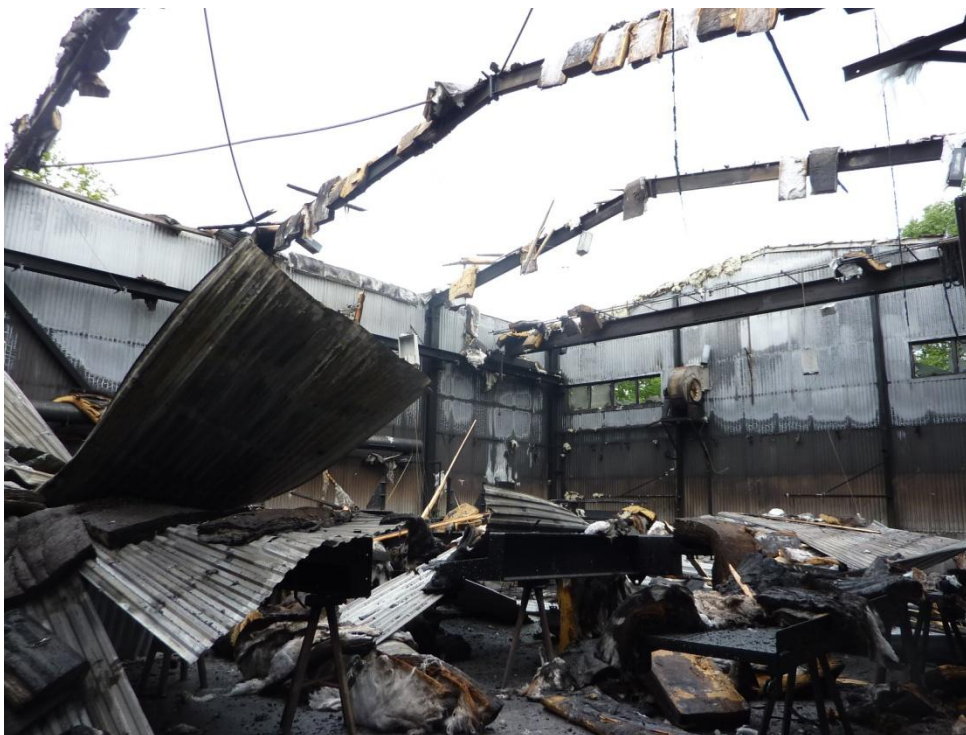
Målerihallen med diverse inventarier och färdiga produkter brand- och rökskadades svårt. Verkstadshallen blev rökskadad och delvis brandskadad. Inga personskador. En person från räddningstjänstens personal klämde foten i en utskjutsstege (tillbudsrapport är inlämnad).

Bild 7. Målerihallen blev totalförstörd.
