Brandkåren Attunda

Brandutredning/Rapport

4B, Knivsta

Lägenhetsbrand

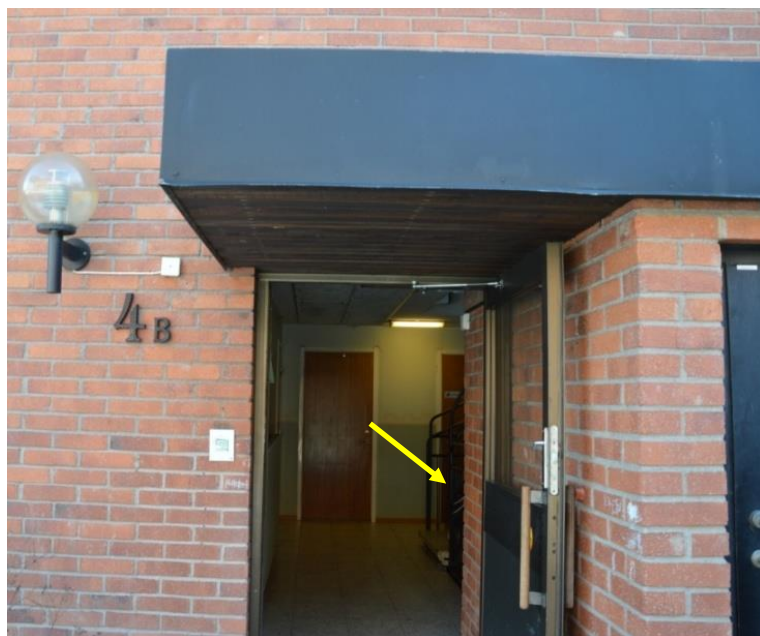
Byggnaden är utförd som en flerbostadsbyggnad i byggnadsklass Br1 (Boverkets byggregler) där var lägenhet är egen brandcell. Den aktuella lägenheten består av hall, badrum/toalett, ett sovrum, vardagsrum och ett mindre kök och ligger i ett flerbostadshus uppfört i suterräng. Detta innebär bl.a. att byggnaden har lägenheter belägna en tappa ned från entréplanet samt tre våningar ovan. (Bild 1 och 2)

Bild 1 Entré med nedgång till nedre våningen till höger.

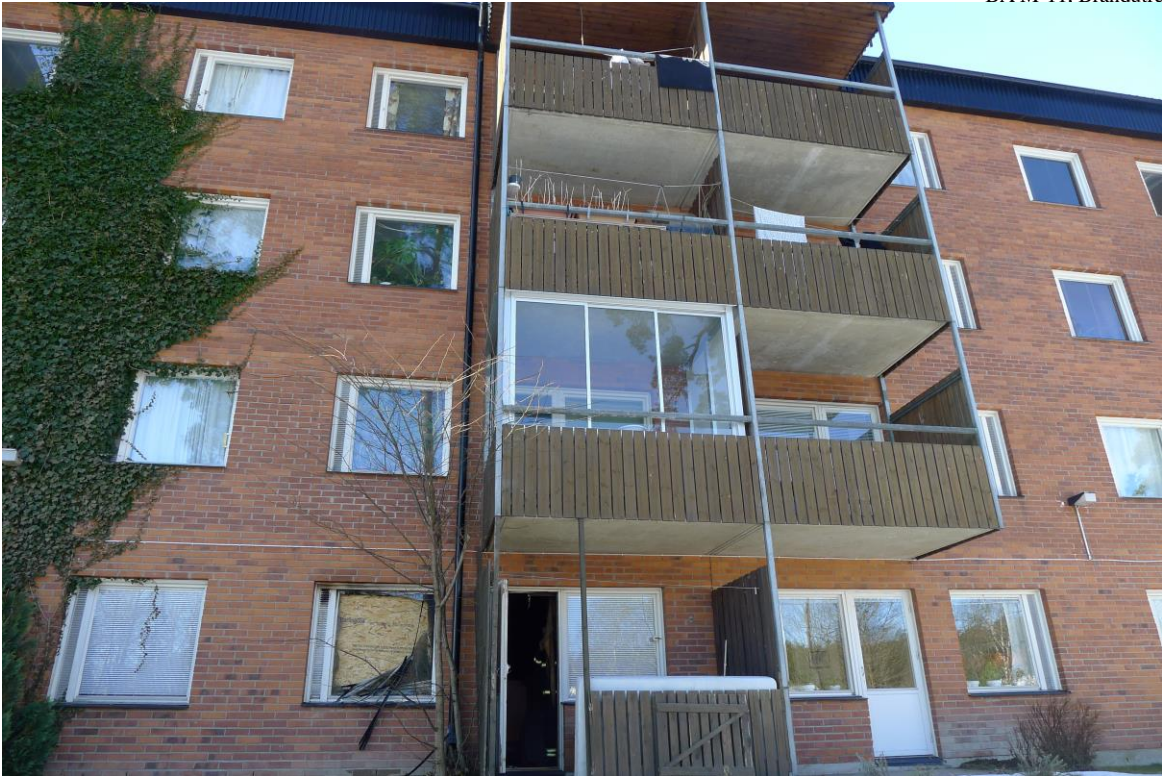
Bild 2 Byggnaden från baksidan. Altandörr till brandlägenhet öppen.

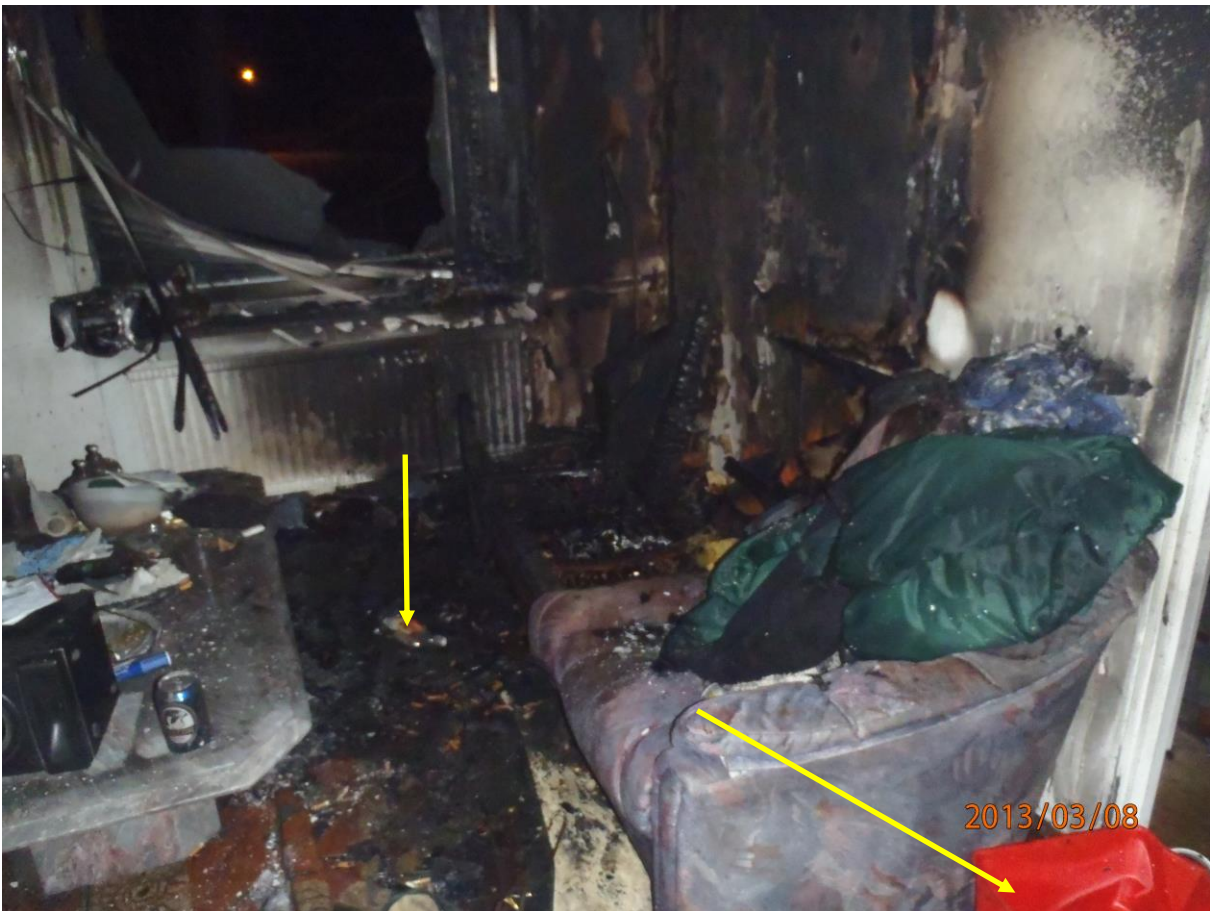
Inom vardagsrummet kan de kraftigaste brandskadorna, samt även lägst liggande, ses i vänstra delen av den soffa som återfanns i vardagsrummet. Soffans stoppning är här helt bortbränd (Bild 3) Detta tyder på att det är här som branden startat. Soffans vänstra del betraktas som primär brandplats.

Under och intill soffan påträffas ett stort antal tomma ölburkar och cigarettfimpar samt mellan soffa och soffbord en delvis smält pet-flaska (Bild 3). Någon lukt kunde ej förnimmas i flaskan. Under eller invid soffans vänstra del kan inte återfinnas någon elektriskt ansluten förbrukare eller ledare som anses ha kunna starta branden.

Vid samtal med brandpersonalen har framkommit att lägenhetsinnehavaren till brandlägenheten påstår att han försökt släcka själv med en hink och en pet-flaska med vatten men misslyckades.(Bild 3)

Branden har sannolikt startat i soffans vänstra del i vardagsrummet. Därvid har tyg och stoppning bildat en glödbrand som genererat kraftfulla brandgaser inom i stort sett hela lägenheten. Dessa har vid något tillfälle antänds och förorsakat brand och smältskador inom vardagsrummet.

De sammantagna fynden och undersökningsresultatet talar starkt för att branden startat i soffans vänstra del genom tappad cigarett eller aska från sådan. Det har ej kunnat återfinnas annan naturlig brandstiftare.

Bild 3 Soffa med primärt brandområde samt Pet-flaska och hink utmärkta.

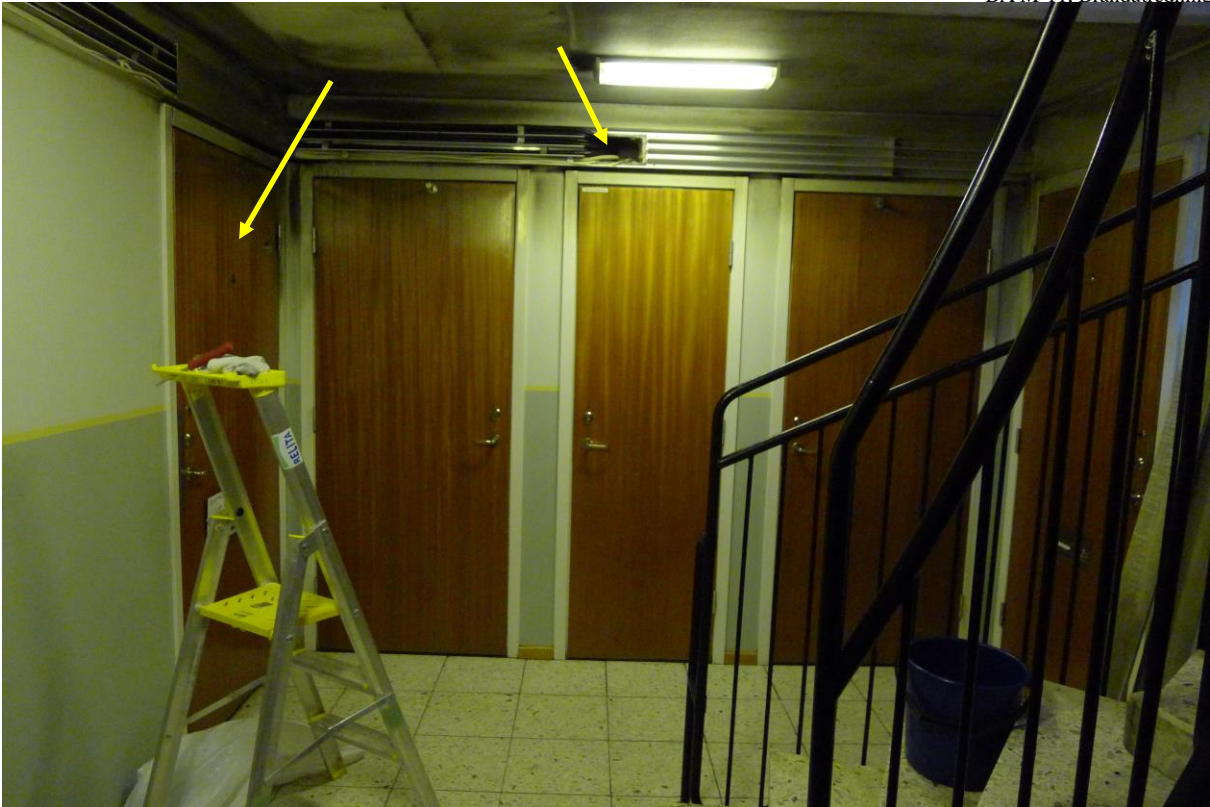
Vid besök på brandplatsen uppmärksammades även att någon form av håltagning för kabeldragning pågick inom farstun/trapphuset utanför brandlägenheten. Det finns dock inget som tyder på att detta har bidragit till rökspridning till trapphuset (Bild 4).

Bild 4. Dörren till brandlägenheten samt håltagning för kabeldragning utmärkt.

- Tillfartsvägar/brandvägar inom bostadsområden skall hållas fria från hinder och här bör särskilt entreprenörer som ombesörjer snöröjning informeras.
- Fastighetsägare bör införa återkommande kontroll av brandvarnarfunktion samt utbytesprogram för brandvarnare.
- Fastighetsägare bör vid arbeten inom fastigheten försäkra sig om att brandcellsgränser upprätthålls. Det finns inget i det aktuella fallet som tyder på brister här. Förhållandet bör dock uppmärksammas då det erfarenhetsmässigt ofta uppmärksammas brister här.
- Information bör ges till socialtjänsten i kommunen om ”riskpersoner” upptäcks av räddningstjänsten vid brand eller brandtillbud i bostäder.
- Med kommunens hjälp låta sätt upp portabla sprinkleranläggningar hos ”riskpersoner”
