Elektrisk grilltändare

(Brandutredning)

Brand i byggnad orsak: elgrilltändare.

En reflektion om oaktsam hantering av elgrilltändare som orsakat brand i byggnad.

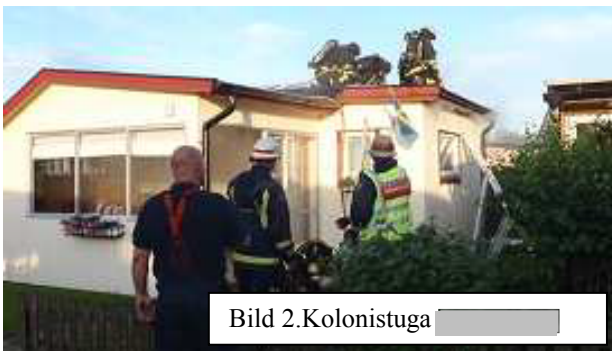
Bild 2. Kolonistuga

En kvinna har planerat en helg med sina två barn i sina föräldrars kolonistuga på Östra stranden i Halmstad. När de anländer till stugan ska kvinnan starta varmvattenberedaren genom att sätta i kontakt till beredaren i vägguttag. Varmvattenberedaren är placerad i förråd där övrig utrustning för kolonin förvaras. Av misstag förväxlar kvinnan kontakter och sätter i kontakt till elgrilltändare som förvaras hängande vid varmvattenberedaren. Senare startar en brand i takkonstruktionen och

brandgaserna sprids till dolda utrymmen. Branden upptäcks och räddningstjänsten larmas.

Räddningstjänsten anländer och konstaterar att branden är dold i tak och väggkonstruktion. Släckning sker med skärsläckare och genom friläggning och skumbeläggning. Akut restvärdesräddning påbörjas och övertas sedan av saneringsbolag.

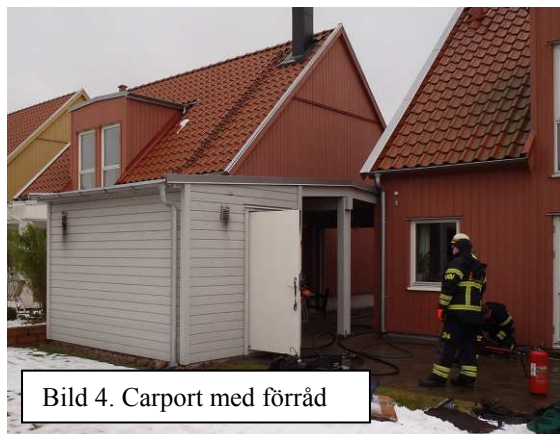
Bild 4. Carport med förråd

En man är hemma i sin villa när han upptäcker att det ryker från förrådets ventilation. Han larmar och går ut och undersöker och påbörjar släckning med handbrandsläckare. I förrådet har mannen batterier som är till elektrisk golfvagn som underhållsladdas vid vissa tillfällen. Mannen hade innan lunch varit i förrådet och kopplat på underhållsladdning men av misstag tagit fel kontakt och kopplat in stickkontakt till elgrilltändare som förvarades intill laddare. Räddningstjänsten anländer och lämpar ut brandskadat material och frilägger innervägg som är brandskadat och kyler med vatten. Hela förrådet är rökskadat och innervägg och hylla med föremål är brandskadat.

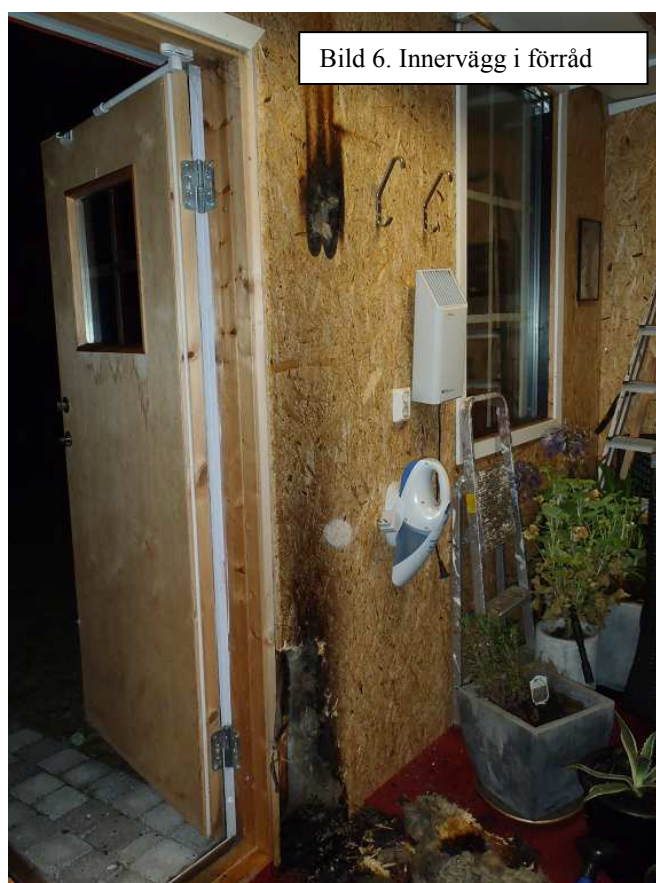
Bild 6. Innervägg i förråd

Ett förråd på en villatomt har en elektrisk frostvakt upphängd på väggen som vid användning kopplas in med en stickkontakt till vägguttag. Vid en kall januarimorgon tänker fastighetsägaren koppla in frostvaken innan han åker till jobbet. Fastighetsägaren har även en el-grilltändare hängandes i närheten av frostvaken. Av misstag förväxlas stickkontakterna och fastighetsägaren sätter in stickkontakten till elgrilltändaren. När fastighetsägaren senare kommer hem från jobbet känner han en doft av rök och upptäcker att det kommer från förrådet och upptäcker misstaget med el-grilltändaren. El-grilltändaren har värmt upp kroken som

den hängde på och infästningen av krok har bränt sönder och grilltändare har fallit ner på golvet. Nere på golvet har grilltändaren värmt upp vägg som har brännskador i golvnivå. Ytskiktet på innerväggen var OSB skiva (sammanpressad träfiber). Fastighetsägaren ringer in till räddningstjänsten via telefonväxel och informerar om händelsen. Jourhavande befäl åker till platsen och undersöker händelsen. Väggen bryts upp och kontrolleras med värmekamera.

- Elgrilltändarna har fungerat som det är tänkt men av mänskliga misstag har det skett olyckor. Produkten bör utvecklas så att förväxling av stickkontakt inte sker. Det kan ske med en avvikande utformning eller färg av kontakt som påminner om att den tillhör elgrilltändaren. Samt att produkten levereras med förebyggande information som uppmanar köparen om rätt användning och förvaring av elgrilltändaren.

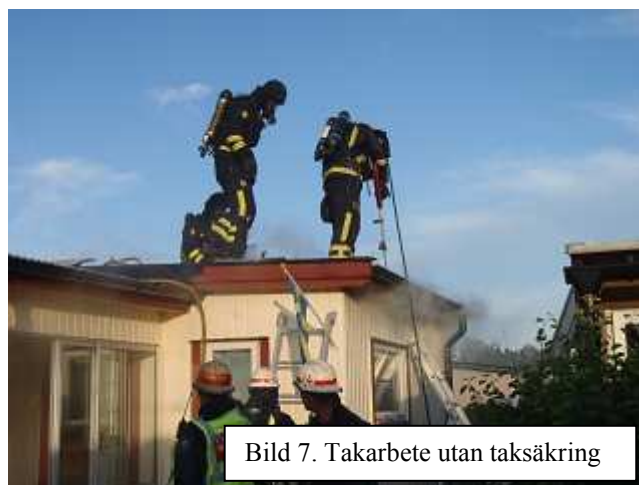
Bild 7. Takarbete utan taksäkring

Under insatsen på [redacted] genomfördes olika arbeten på taket som t.ex. körning med skärsläckare, håltagning och lämpning. Detta gjordes utan taksäkring. Generellt är det på de små höjderna där vi slarvar med taksäkring. Det kan bero på att när vi kör till låg bebyggelse som koloniområde har vi inte med höjdfordon i uttryckningståget som ofta används som säkringspunkt.

- När vi arbetar på låga höjder över 2 meter ska vi vara vaksamma på säkerheten och tänka och agera som arbete på hög höjd.
- Efter en insats ska händelseförloppet utredas. När insatsen är avslutad är det en fördel att vara kvar på platsen och tänka olika scenarier och händelsekedjor och komma med förbättringsåtgärder för att förhindra olyckan eller minska konsekvenserna. Risk för brandspridning mellan småhus via förråd/carport ska beaktas.

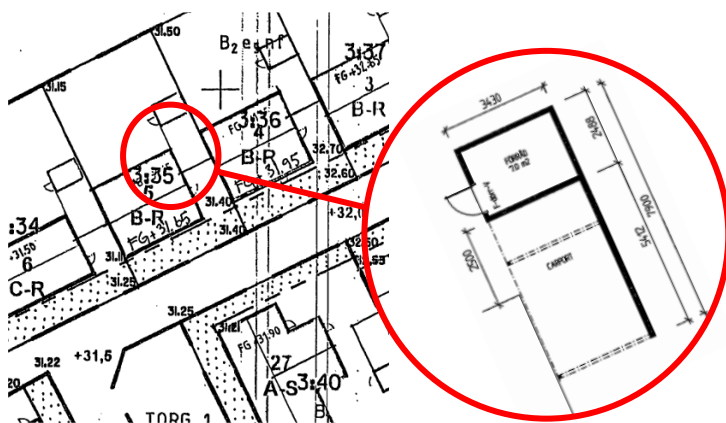
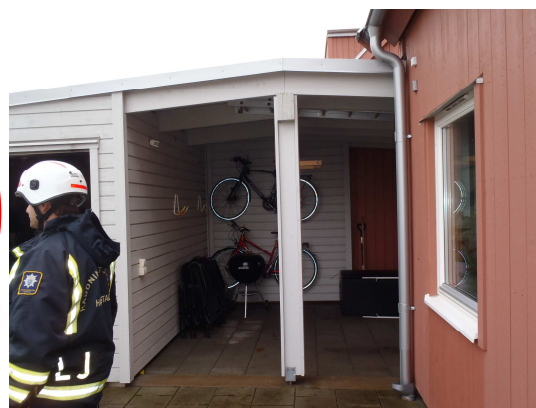
Vid insatsen på [redacted] uppmärksammades en fara i skyddet beträffande brandspridning från förråd/carport. Förrådet är byggt med 95 regelstomme med isolering och vindskyddsfolie samt taket är råspont med papp. Ytskiktet i förrådet var trä samt att förrådet var fullt med brännbart material inklusive en gasolflaska. Vid en fullt utvecklade brand hade branden snabbt spridit sig ut från förrådet till undertaket av carporten. Därefter är det lätt för branden att leta sig vidare till luftningen i takfoten till bostadshuset samt liknande väg till grannfastigheten.

Bild 8. Situationsplan fastighet, ritning förråd/carport och bild på takfot med ventilering samt carport.

Byggår är 2007. Räddningstjänsten uppfattar att carport och förråd främjar snabb brandspridning och är en risk i brandskyddet som bör åtgärdas.

Brandskyddsdokumentationen saknar uppgifter om förråd/carports påverkan på brandskyddet.

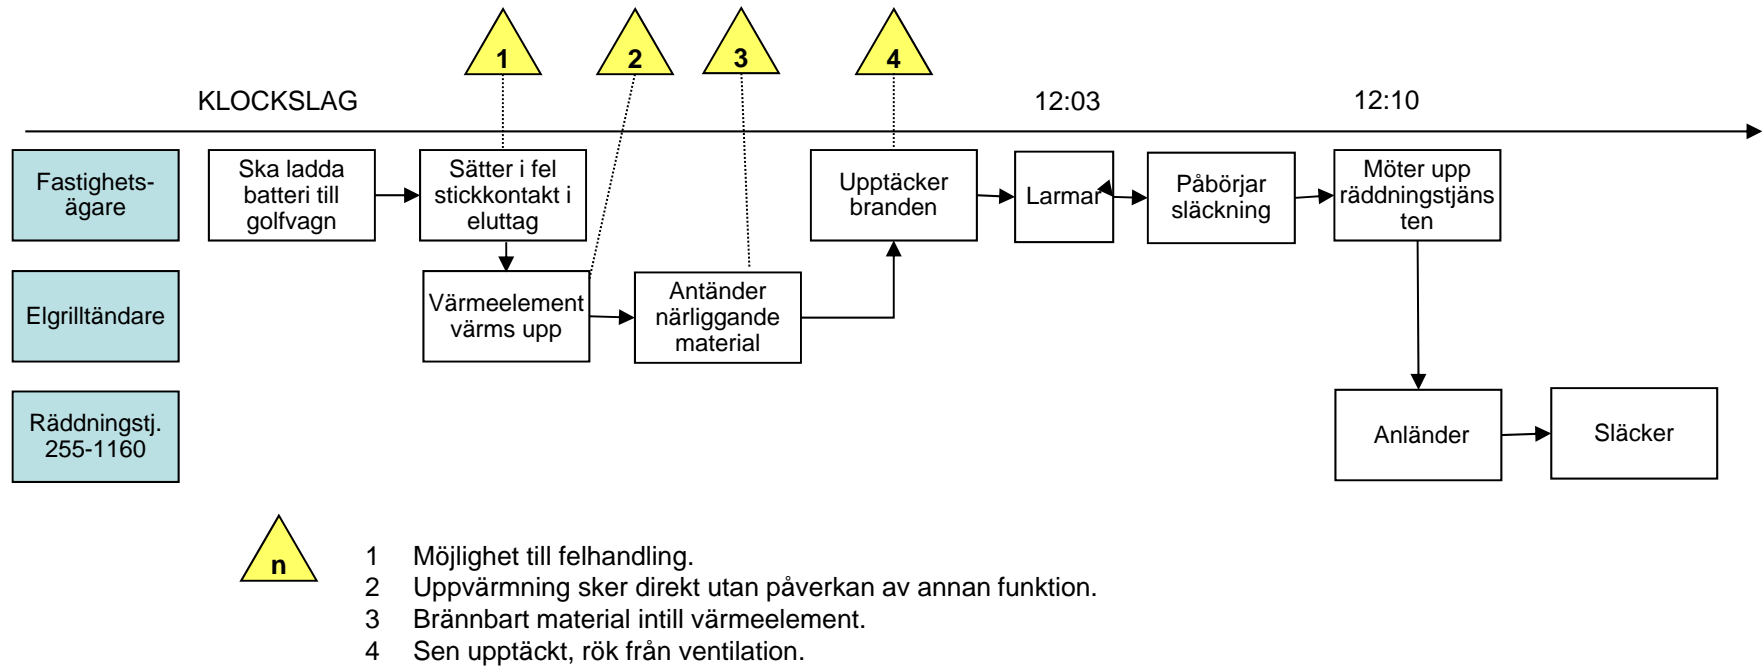
STEP analys på händelsen på [REDACTED]

Avgränsning: Från det fastighetsköparen planerar att ladda batteri tills branden är släckt.
