## OLYCKSUNDERSÖKNING

[REDACTED], Mariestad

SOS ärendenummer: 19 - 4479464 - 2  
Eget larmnr: 4479464  
Larmtid: 2013-10-15 kl: 21:31  
Adress: [REDACTED], Mariestad  
Händelsetyp: Brand i byggnad  
Objektstyp: Villa

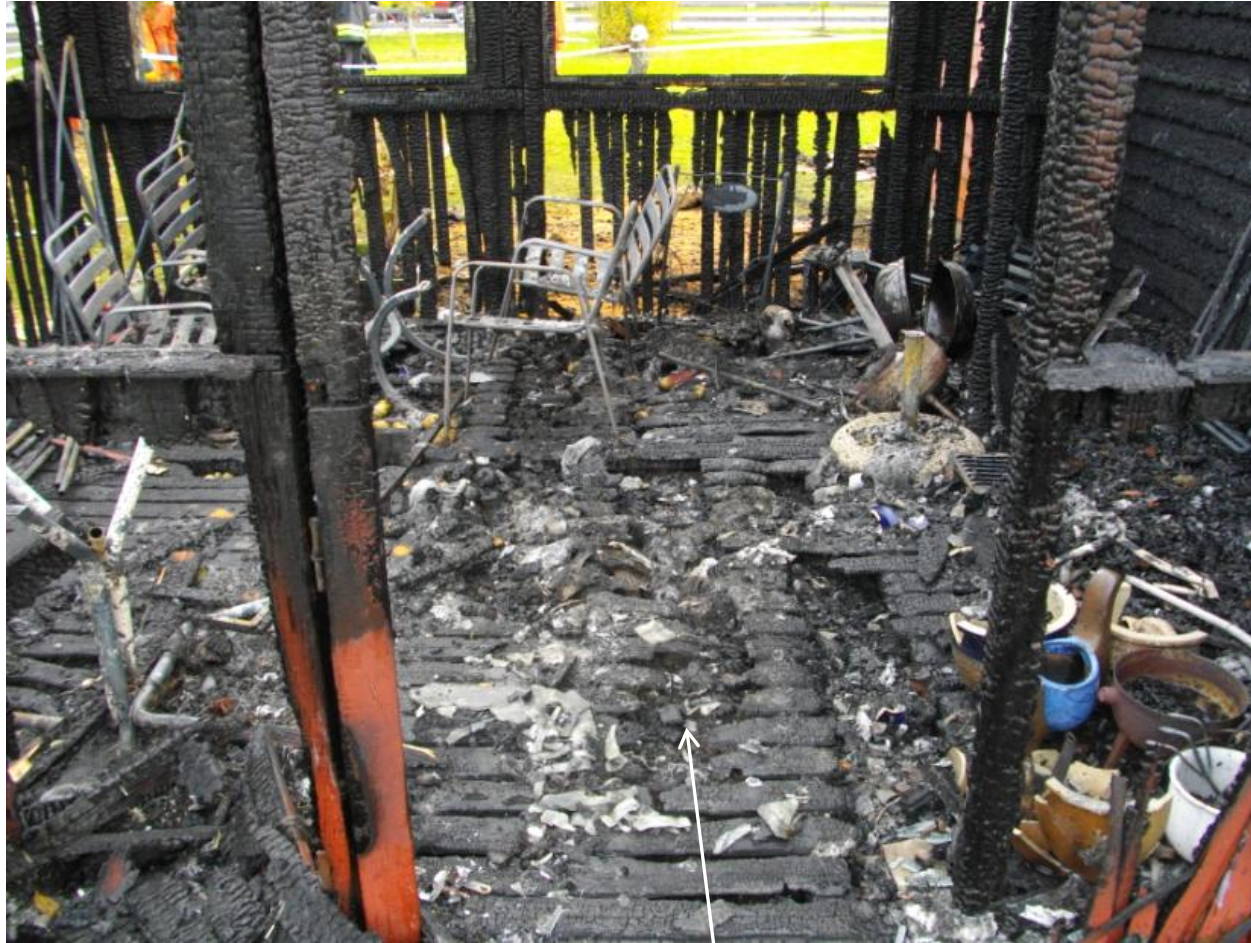
Kraftiga brandskador som inte verkar orsakats av inredning på altanen

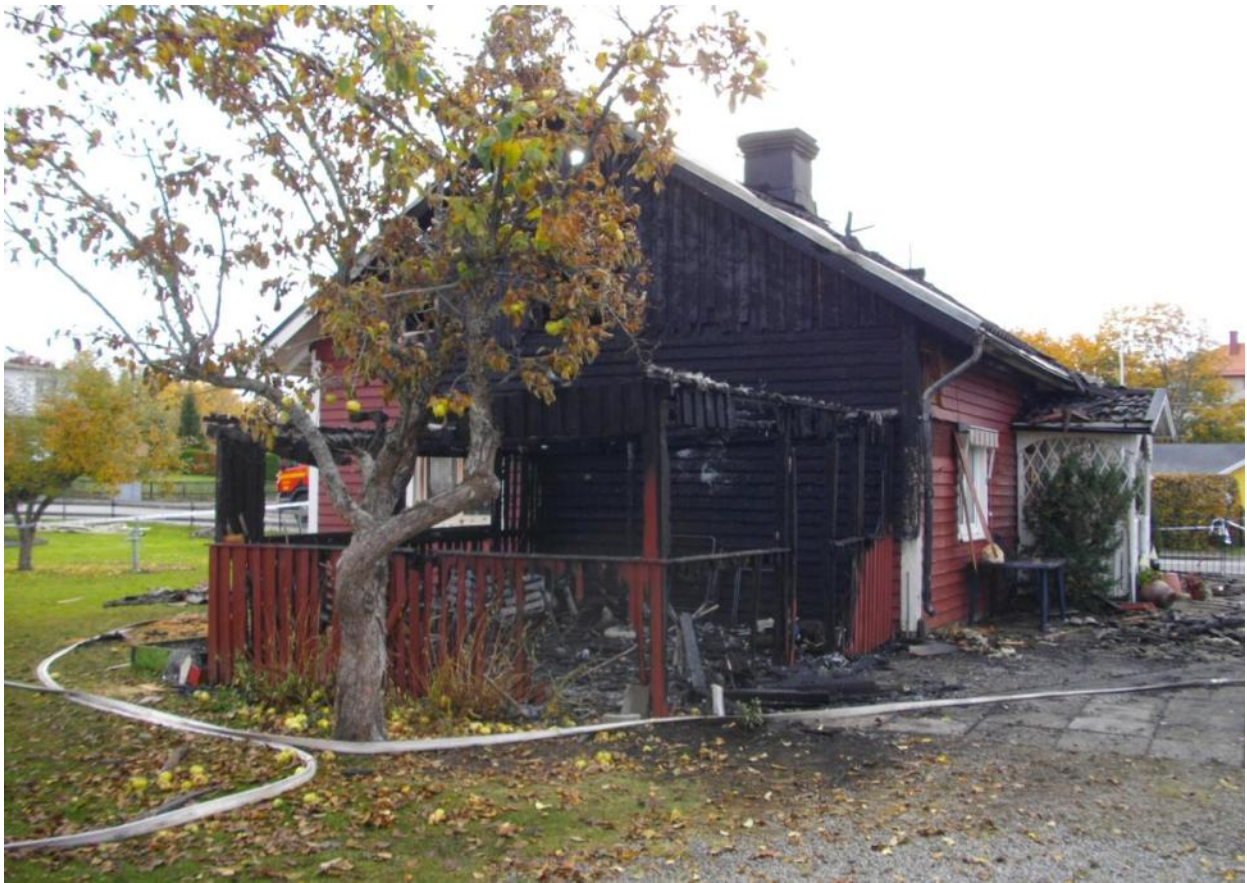
Skadebild på gavelfasad och altan troligen har vindriktningen haft påverkande effekt
