OLYCKSUNDERSÖKNING Torsö Skärgårdsskolan

SOS ärendenummer: 4484291
Eget larmnr: 201301396
Larmtid: 2013-10-18 kl: 18:54
Adress: Hässlestadsvägen 1
Händelsetyp: Brand i byggnad
Objektstyp: Skola

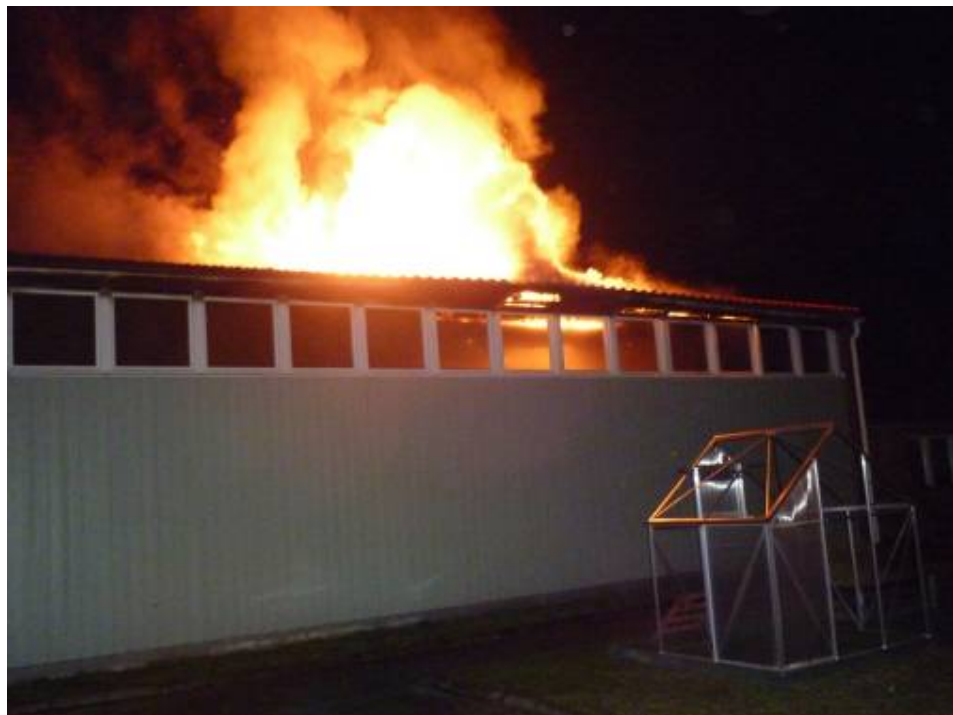
Klockan 18:54 upptäcker boende i närhet till skolan att det ryker från taket till gymnastiksalen och SOS larmas. SOS larmar ut styrkor från Mariestad och Töreboda. När räddningstjänsten kom till platsen brann det kraftigt i gymnastiksalen och någon minut senare rasade taket in. MMI inriktning blev att hindra brandspridning till intill liggande lokaler vilket vi lyckades med.

gymnastiksal. När räddningstjänsten kom till platsen bekräftas rök och lågor från taket, någon minut senare rasade taket in. Brandförloppet uppfattas som snabbt med ett 0-plan under 0,5 meter från golv. Branden spridning kunde begränsas med hjälp av gavelväggar utförda i tegel mot intilliggande utrymmen samt insats mot spridning på tak och rökdykare i omklädningsdelen.

Direkt orsak är troligen överhettning i en elektrisk installation i gymnastiksalens tak.

Anordning för tidig upptäckt av rök och brand kan installeras.
