Räddningstjänsten
Västra Blekinge

OLYCKSUTREDNING - 2

Datum
2013-10-01
Olycksutredare
Melissa Millbourn
Diarienummer
20130748

Brand i källare i flerbostadshus, [REDACTED], Olofström

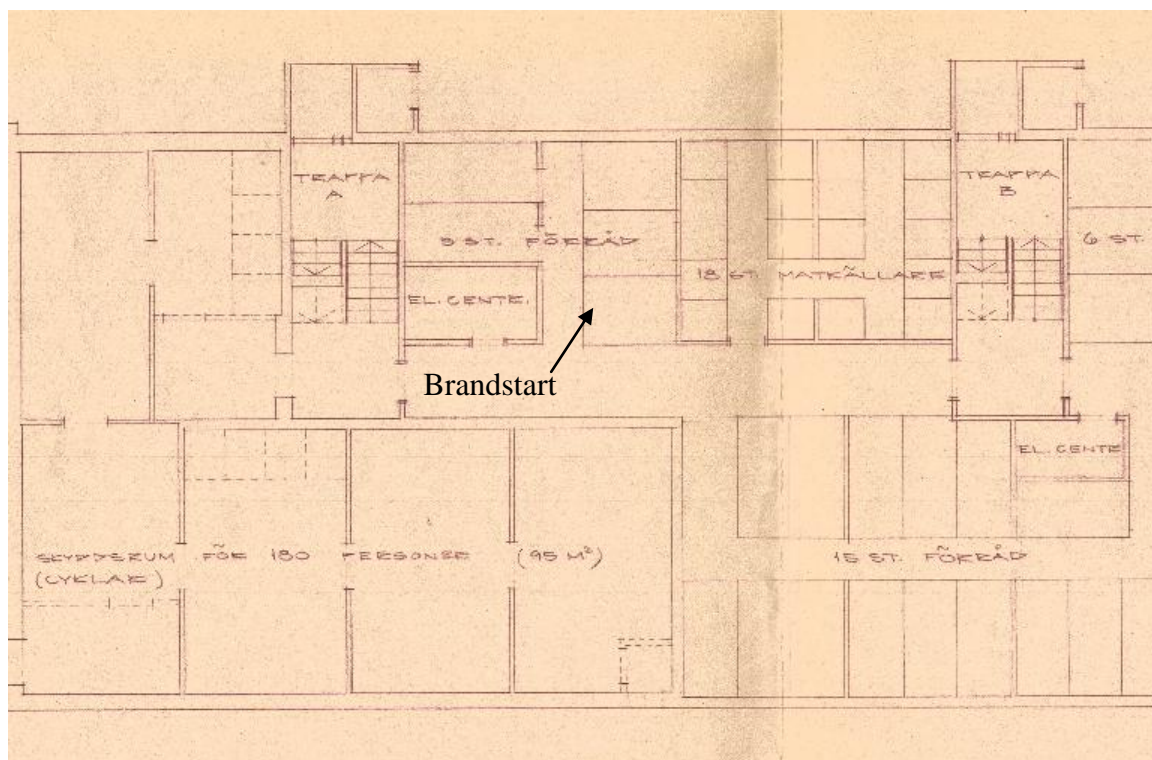
Branden har startat i lägenhetsförrådet som visas i skissen. Den mest sannolika orsaken till branden är att den är anlagd. Slutsatsen dras mot bakgrund av att det inte finns någon naturlig brandstiftare i området där branden startade (brandplatsundersökning gjordes tillsammans med polisens tekniker, 2013-09-12).

Ritningen är från 1958 då huset byggdes. Idag ser det annorlunda ut i källaren, matkällaren finns inte längre och inte heller de 15 st. förråd som finns på ritningen. Dessa 15 förråd har gett plats åt tvätt- och torkrum.

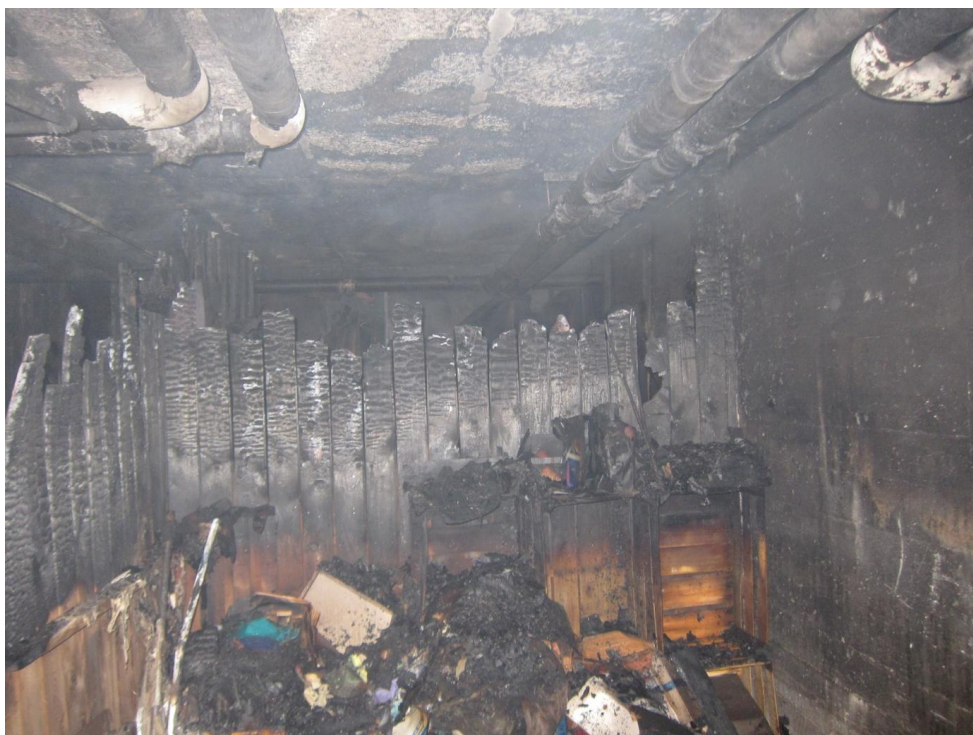
I förrådet har det funnits prylar staplade på varandra till en höjd av mellan 1-1,5 meter. Var exakt i förrådet som branden har startat är okänt. Nedtill i förrådet är varken prylar eller trävägg brandskadade, utan de lägsta brandskadorna har återfunnits ca 1 meter upp från golvet och vidare uppåt mot taket. Branden har spridit sig från detta förråd till intilliggande förråd i taknivå, se bilden nedan.

Branden har spridits i taknivå. Ovanför rören syns Nikeplattorna.

Branden sprider sig från lägenhetsförråden till innertaket (Nikeplattorna). Dock sprids inte branden till ytterligare förråd eller uppåt till lägenheterna ovanför.

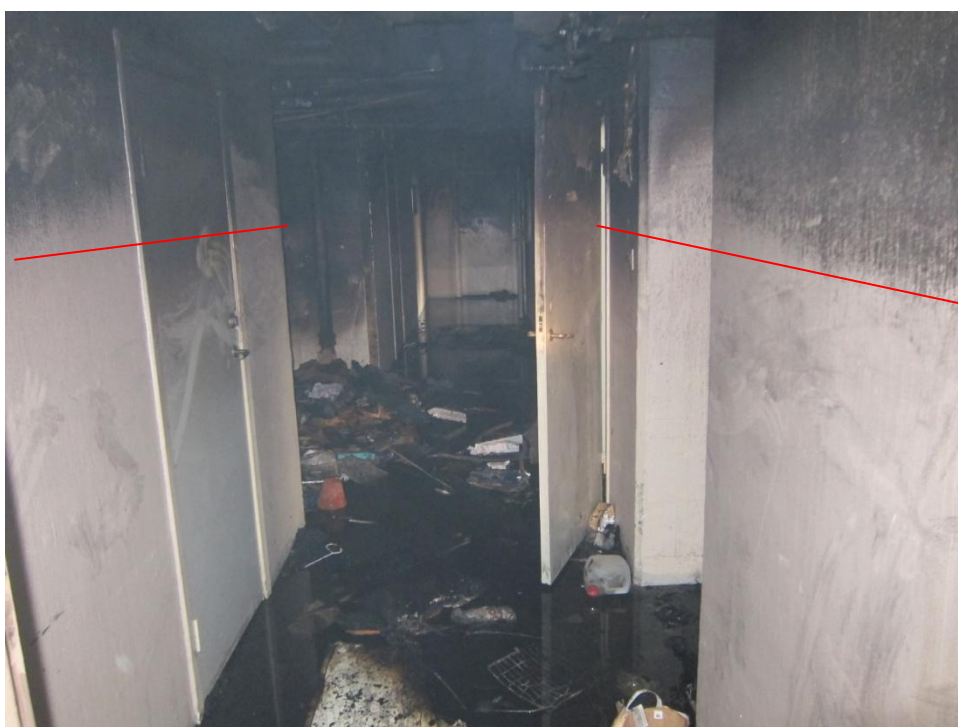
Brandgaser sprids i hela brandcellen (källaren) och även ut till trapphus B (senare även till trapphus A, dock i mindre omfattning). I källaren syns tydligt hur långt ner från taket brandgaslagret har sträckt sig.

Brandgaslagret har befunnit sig ungefär där den röda linjen är.

Rökspridningen till trapphusen beror främst på att brandcellsgränsens funktion inte fungerade. Även om dörrarna mellan trapphusen och källaren är i brandteknisk klass EI30 och till synes relativt täta, finns dock flera otätade genomföringar i brandcellsgränsen. Givetvis har Räddningstjänstens inträngning genom källardörrarna bidragit till ökad rökspridning till trapphusen i ett senare skede.

- Branden är med stor sannolikhet anlagd
- Ej tätade genomföringar i brandcellsgräns (relativt stora hål, ca 1 dm²) innebär att röken snabbt sprider sig till trapphusen. Brandcellsgränsen fungerade således inte som den skulle. **Detta bör ses över av fastighetsägare.**

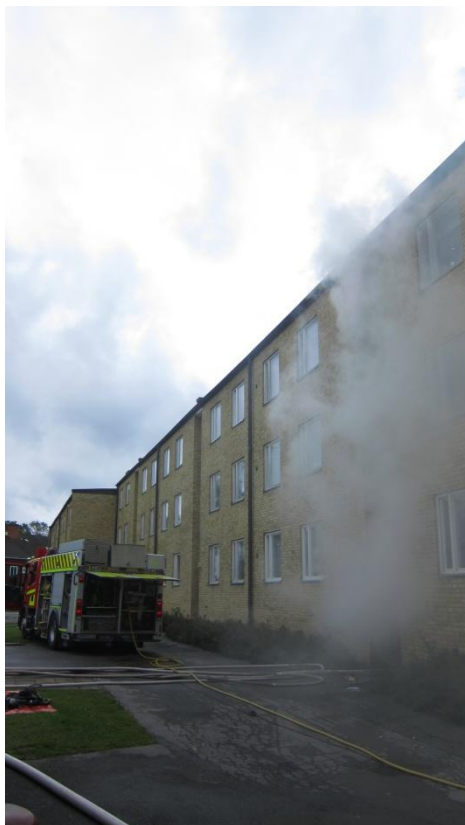
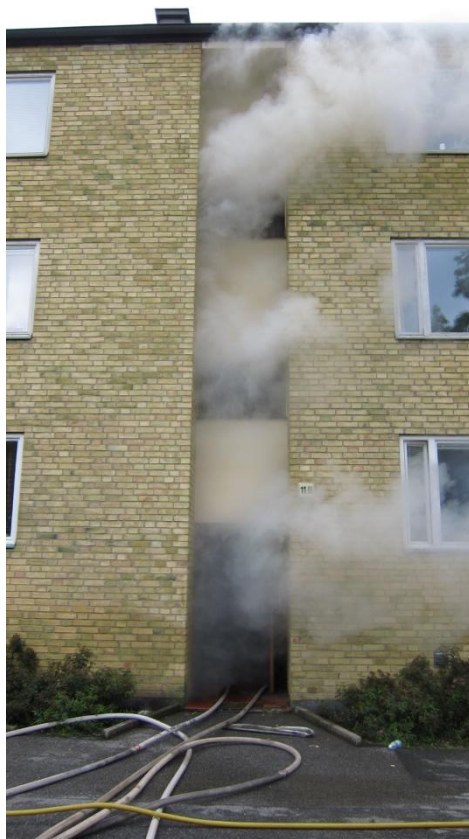
Anledningen till att i princip samtliga lägenheter rökskades beror i huvudsak på öppna fönster. Flera lägenheter, dock inte alla, hade fönster vettande mot entréerna öppna. Från varje halvplan vällde det ut rök, varför röken spreds till lägenheterna. Rökspridningen berodde även på att lägenhetsdörrarna inte var tillräckligt täta. Denna slutsats kan dras eftersom 6 rökskadade lägenheter inte hade något fönster vettande mot entréerna samt att vittnen uppger att de sett rök tränga in genom lägenhetsdörren.

- Rök från trapphuset trängde in i vissa lägenheter genom lägenhetsdörrarna. Detta tyder på att vissa lägenhetsdörrar inte är tillräckligt täta, **vilket bör ses över av fastighetsägaren.**
