**Räddningstjänsten
Västra Blekinge**

OLYCKSUTREDNING

Datum
2013-10-07
Olycksutredare
Joachim Åberg
Diarienummer
20130750

Brand på AAK Cento 213

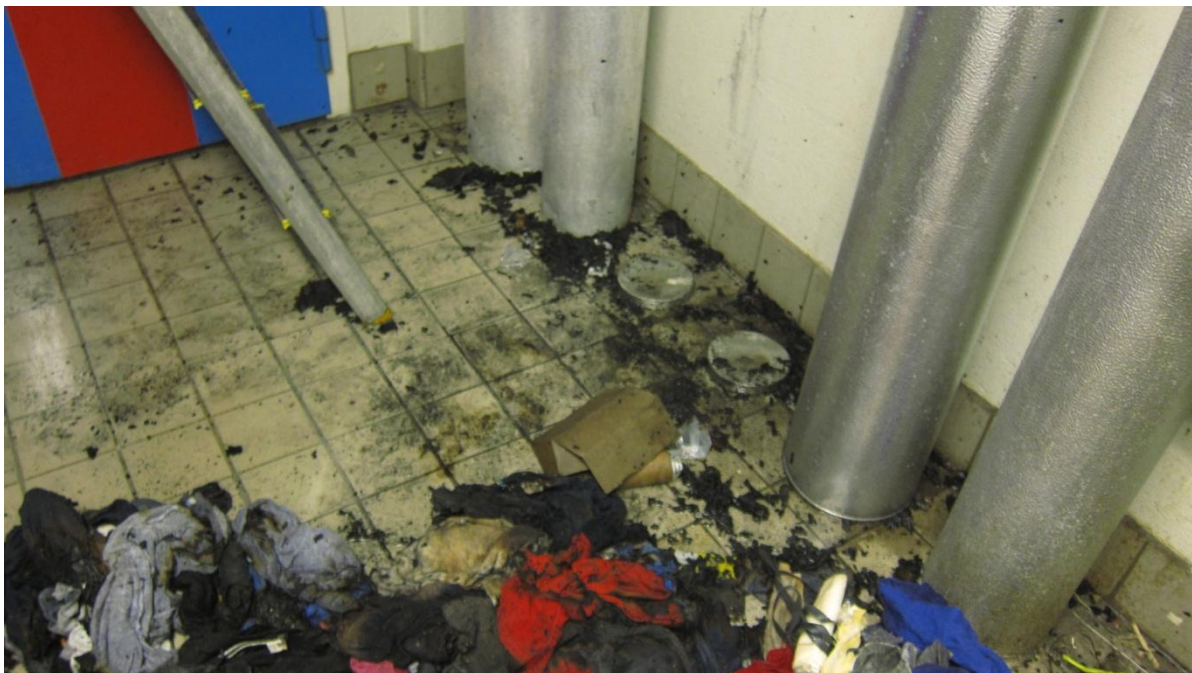
Personalen går kontinuerliga säkerhetsronder varje vecka. I samband med en rond några dagar innan brandtillbudet hade man upptäckt och även påpekat att tunnan behövde tömmas. När branden startade var tunnan fortfarande överfull och locket öppet. Trasorna, i soptunnan, har använts till att hålla rent vid svetsarbetet vid ovan nämnda adress på området. Med stor sannolikhet har någon eller några trasor innehållit svetsloppor som startat branden. Personalen som släckte noterade att branden startat i det översta skiktet i

Platsen där soptunnan och dess innehåll stod.

- Brister som uppmärksammas på säkerhetsronder bör följas upp bättre och förbättringsåtgärden bör tidsbegränsas.
- Information till personal om risker bör dokumenteras i det systematiska brand- och säkerhetsarbetet (SBA).
- Sätt upp information i anslutning till de platser där det finns risk att avfall som kan börja brinna slängs.
- Töm soptunnor i tid.

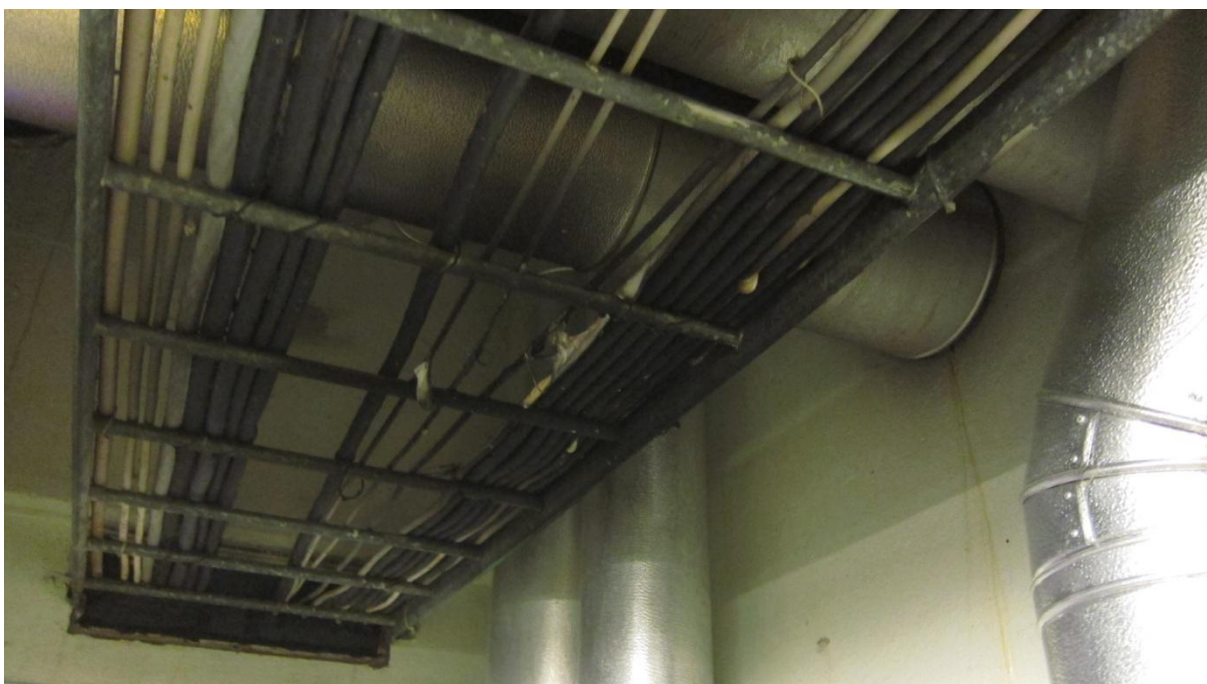
Kabelstegen samt rör ovanför branden.

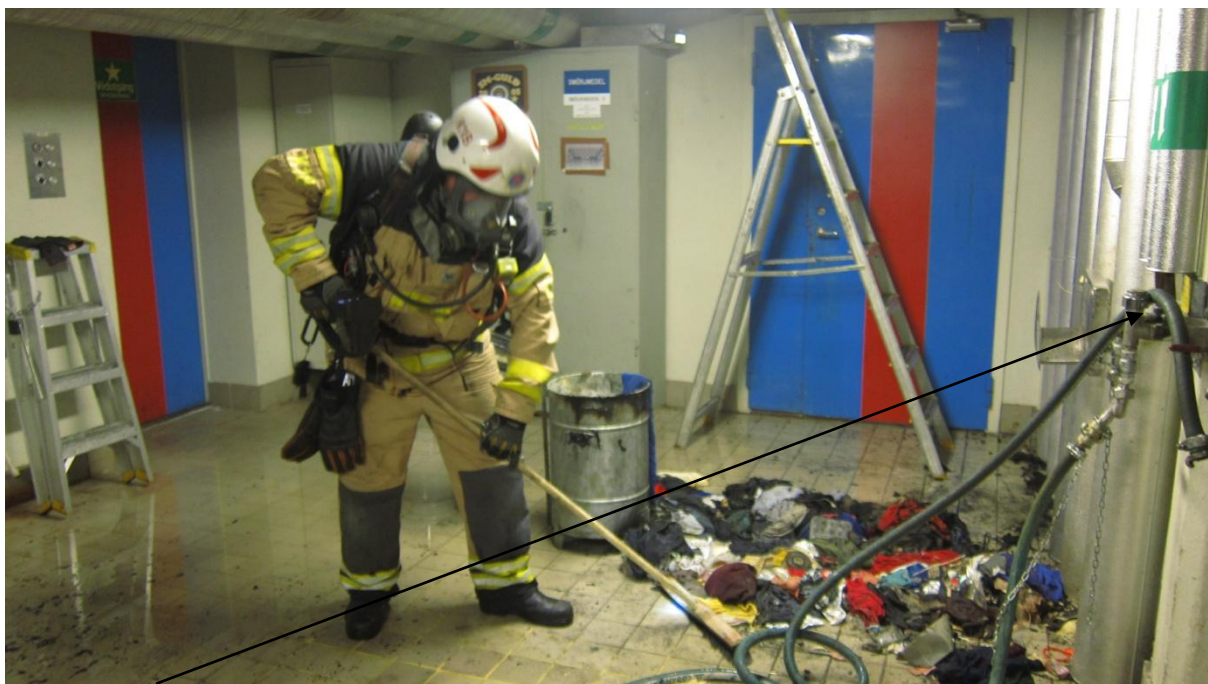
Slangen som användes vid släckning.

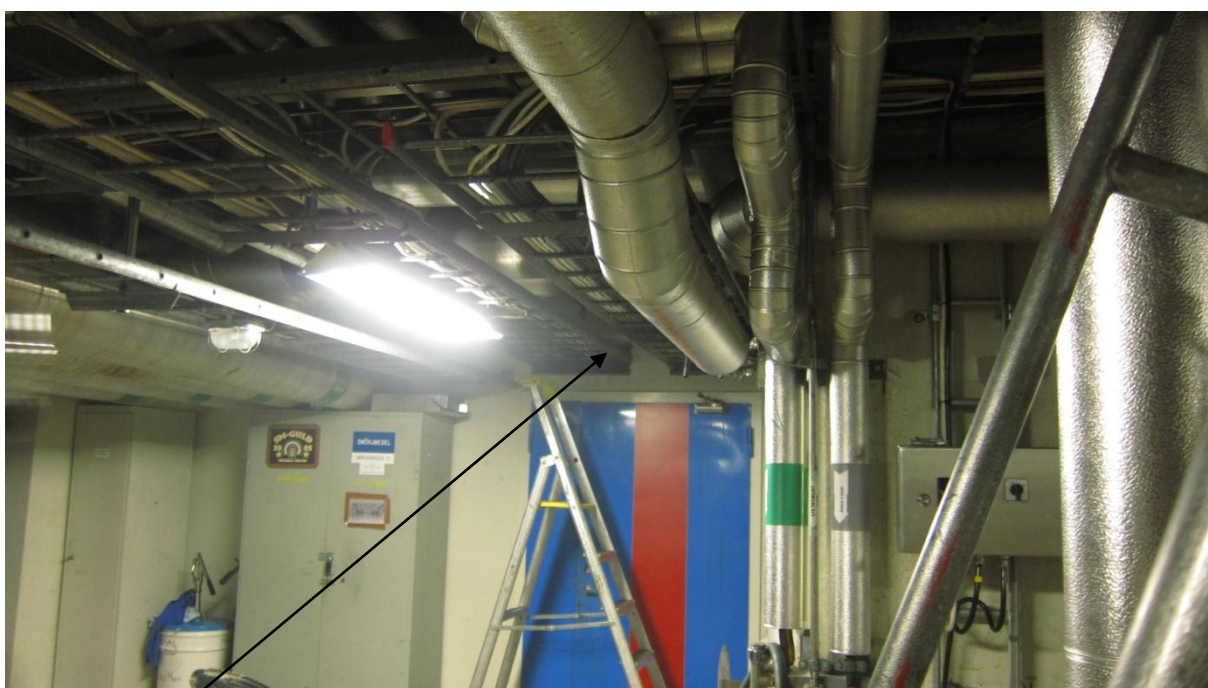
- Branden upptäcktes snabbt tack vare det automatiska brandlarmet.
- Tack vare släckutrustning på plats kunde en snabb släckinsats inledas.
- Branddörrens funktion hade betydelse för rökspridningen . Tack vare täta dörrar samt tätade genomföringar vid kabelstegarna, stannade brandröken kvar i lokalen med endast en svag lukt i utrymningsvägarna.
- Att SL har medföljande brandman i skyddsnivå 1 (andningsskydd och branddräkt) i inledningskedet visade sig vara viktigt vid denna insats. En snabb släckinsats kunde påbörjas utan risk att i onödan utsätts för inandning av brandrök.

Brandtätat till nästa brandcell.

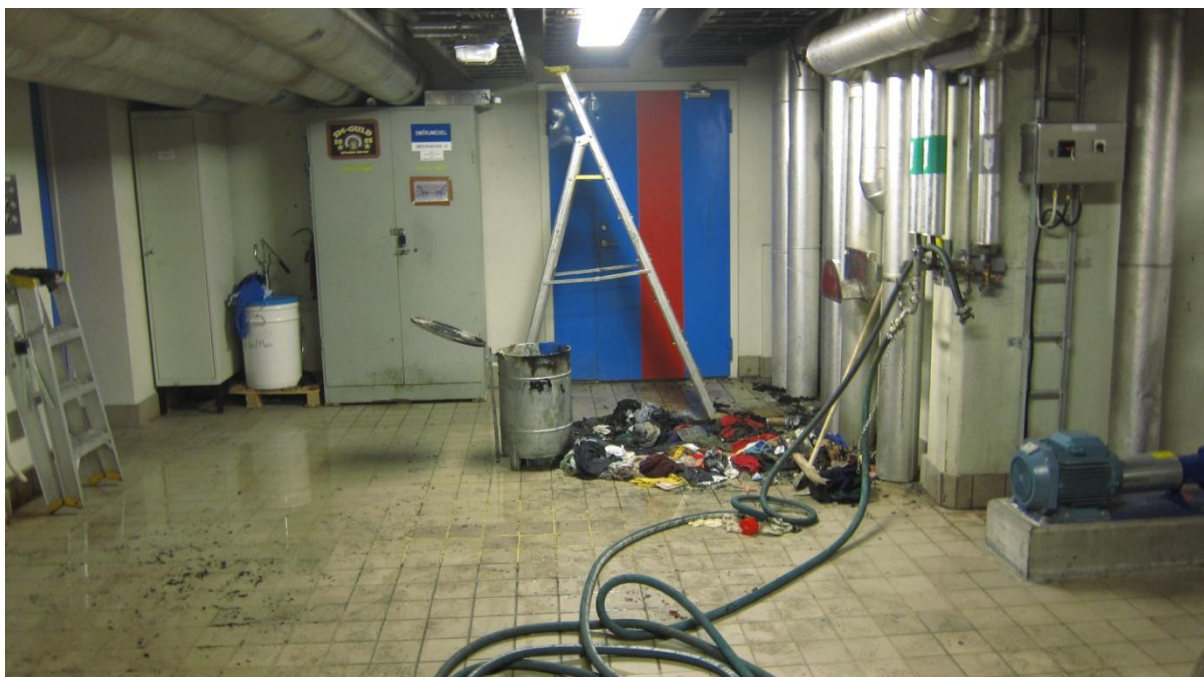
Området omkring branden.
