RÄDDNINGSTJÄNSTEN MJÖLBY

## Olycksundersökning Trafikolycka

Ärende:	Olycksundersökning trafikolycka
Handläggare:	003, Jonny Gladh
Kvalitetsgranskare:	JF, Jan-Erik Forsén
Mjölby Räddningstjänst diarienummer:	130809-001
Händelse:  Trafikolycka med fyra fordon (två personbilar och två cyklar) där en person blev allvarligt skadad på väg 953. X 6470500/ Y 1455500 Fredag den 2013-08-09 klockan: 18:26

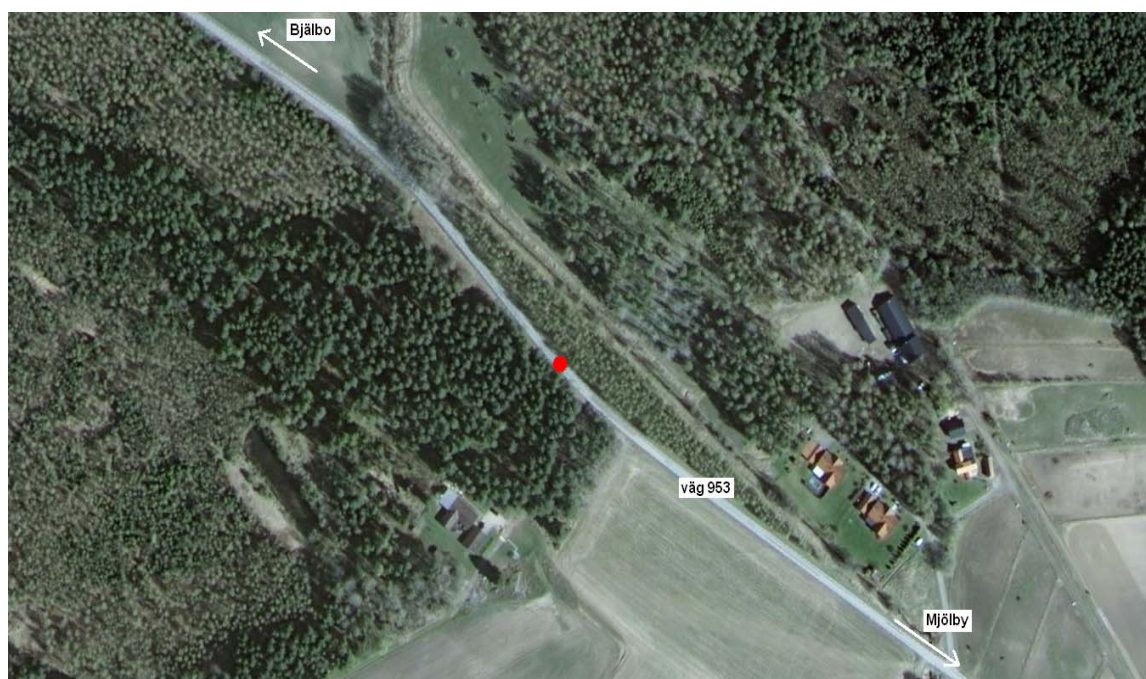
Väg 935 gör vid olycksplatsen en svag sväng. Vägen är skogsbevuxen på båda sidor vilket gör att mötande ser varandra ganska sent. Rådande hastighetsbegränsning är 70km/h. Vid det aktuella tillfället rådde uppehållsväder och vägbanan var torr.

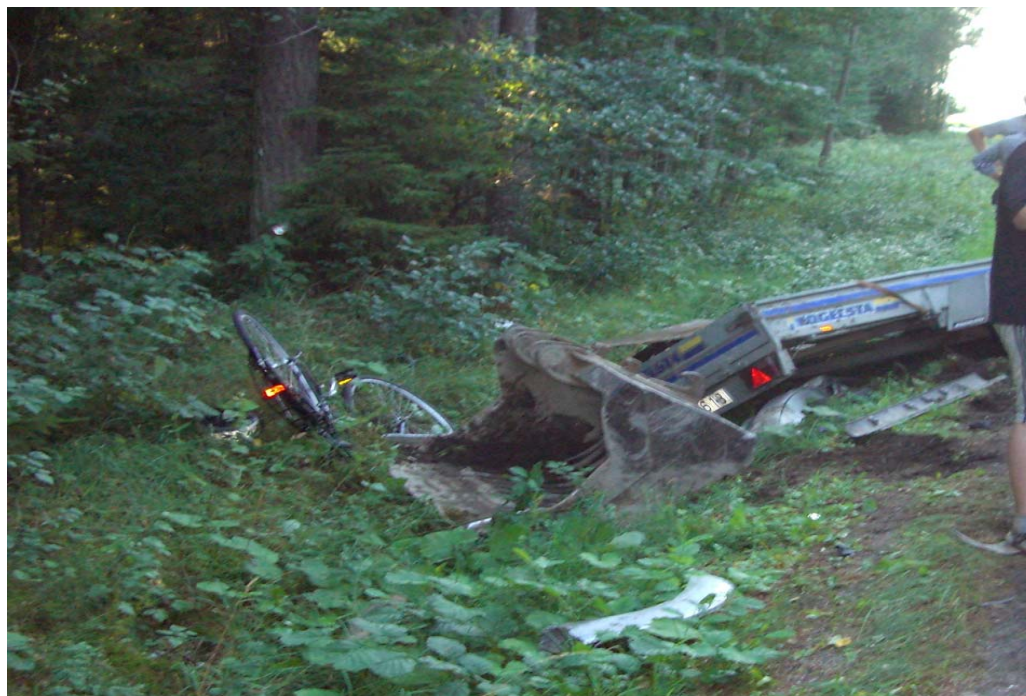
Den omedelbara orsaken till olyckan är att Pb1 har hållit för hög hastighet och inte uppmärksammat mötande Pb2 i tid.

På en torr väg bana bör en bil med godkänt mönstrade däck få en bromssträcka (stoppsträcka exkl. reaktionssträcka) på ca 25meter vid en hastighet av 70km/h. Vi olycksplatsen uppmättes emellertid bromssträckan till över 40meter. Efter inbromsning har Pb1 kolliderat med Pb2:s vänstersida i sned vinkel framifrån. Efter att ha slagit av- och vält släpkärran som Pb2 drog, har Pb1 fortsatt av vägen på sin högersida och frontalkolliderat med ett träd. Av de skador som uppstod på Pb1 i samband med det slutgiltiga stoppet, uppskattas ursprungshastigheten till 150km/h eller mer.

Pb2 har ca 200-300meter innan kollisionen kört om de båda cyklisterna. Pb2 höll dock inte högre hastighet än att cyklisterna befann sig strax bakom Pb2 när kollisionen ägde rum.

Båda cyklisterna prejades ner i diket av den losslitna släpkärran. Då släpkärran vält föll dess last, en grävmaskinsskopa, av och landade över benen på Cyklist 1. Cyklist 1 hamnade dock i botten på diket med sin cykel bredvid sig, medan traktorskoporna hamnade lite på snedden över diket och delvis på cykeln. Cyklist 1 var därför inte värre klämd av skoporna än att han kunde dras loss av Cyklist 2.
