OLYCKSUTREDNINGSPROTOKOLL

Drunkning yttre fjärden i Gävle vid Rödmaren.

Utredare Magnus Östlund	Myndighet Gästrikke Räddningstjänst	Telefon 026-179663
Medutredare	Myndighet/Organisation	Telefon
Olycksdatum 2013-05-15	Olycksplats Vid ön Rödmaren, Gävle kommun	Olyckstyp Drunkning
Utredningsdatum 2013-05-17	Bilagor Insatsrapport	
Insatsrapportnummer 2013A00703	Typ av utredning(utökad eller fördjupad) Fördjupad olycksutredning	Granskad av Johan Melin 026-179655

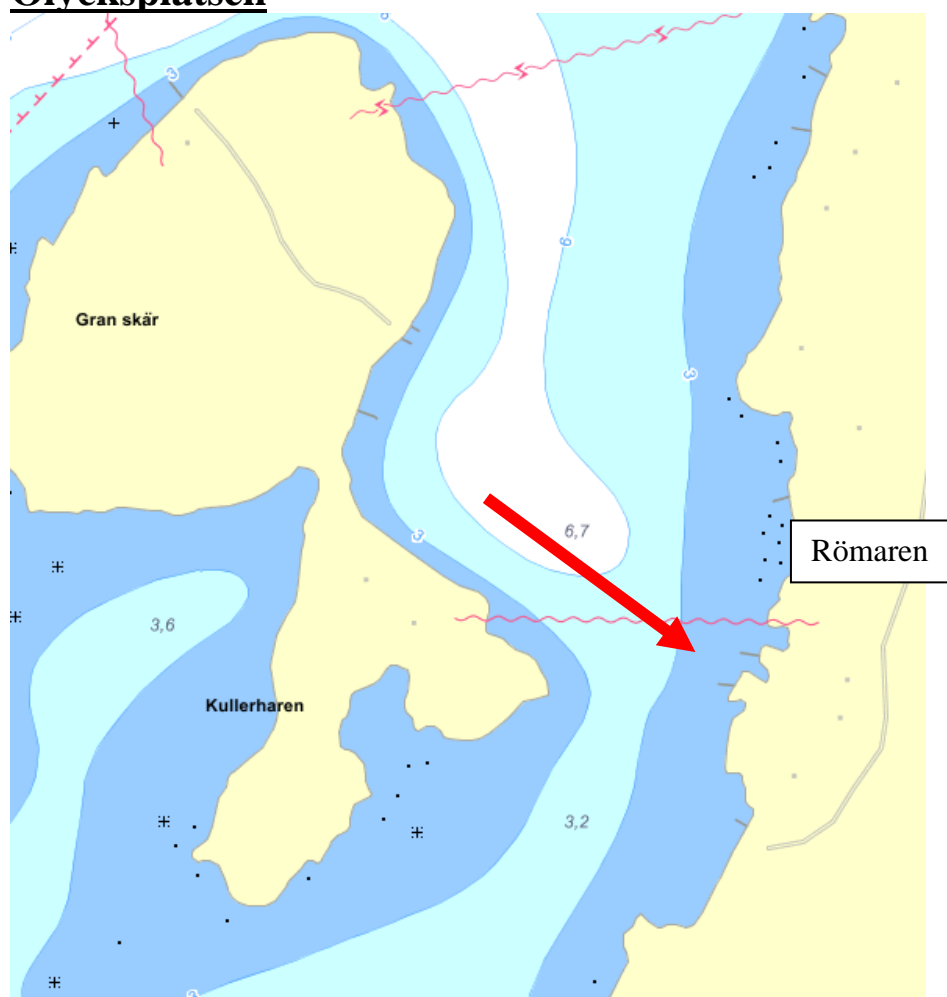
Bild 1: Den röda pilen visar den plats där mannen försvann.

Olycksplatsen ligger i yttre fjärden i Gävle kommun, i sundet mellan öarna Rödmanen och Kullerharen (se bild 1).

Havet är vid olycksplatsen mellan 2 och 4 meter djup. Vattentemperaturen var ca +6 grader. Sikten ca 1,5 meter och bottenbeskaffenheten är slät lerbotten.
