OLYCKSUTREDNINGSPROTOKOLL

Trafikolycka Lv 541, (Järbovägen vid Tuna).

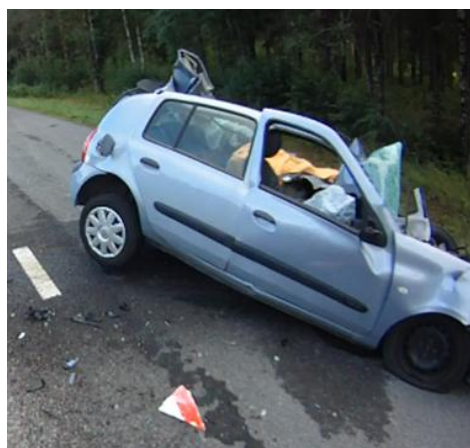
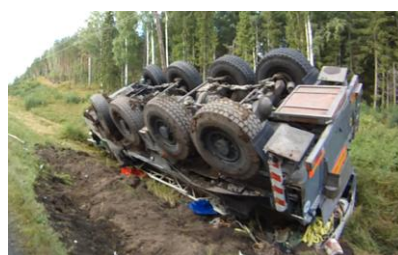
Fordonen

Personbilen och kranbilen fick omfattande skador.

Personbil, Renault Clio, 2004. Och en kranbil

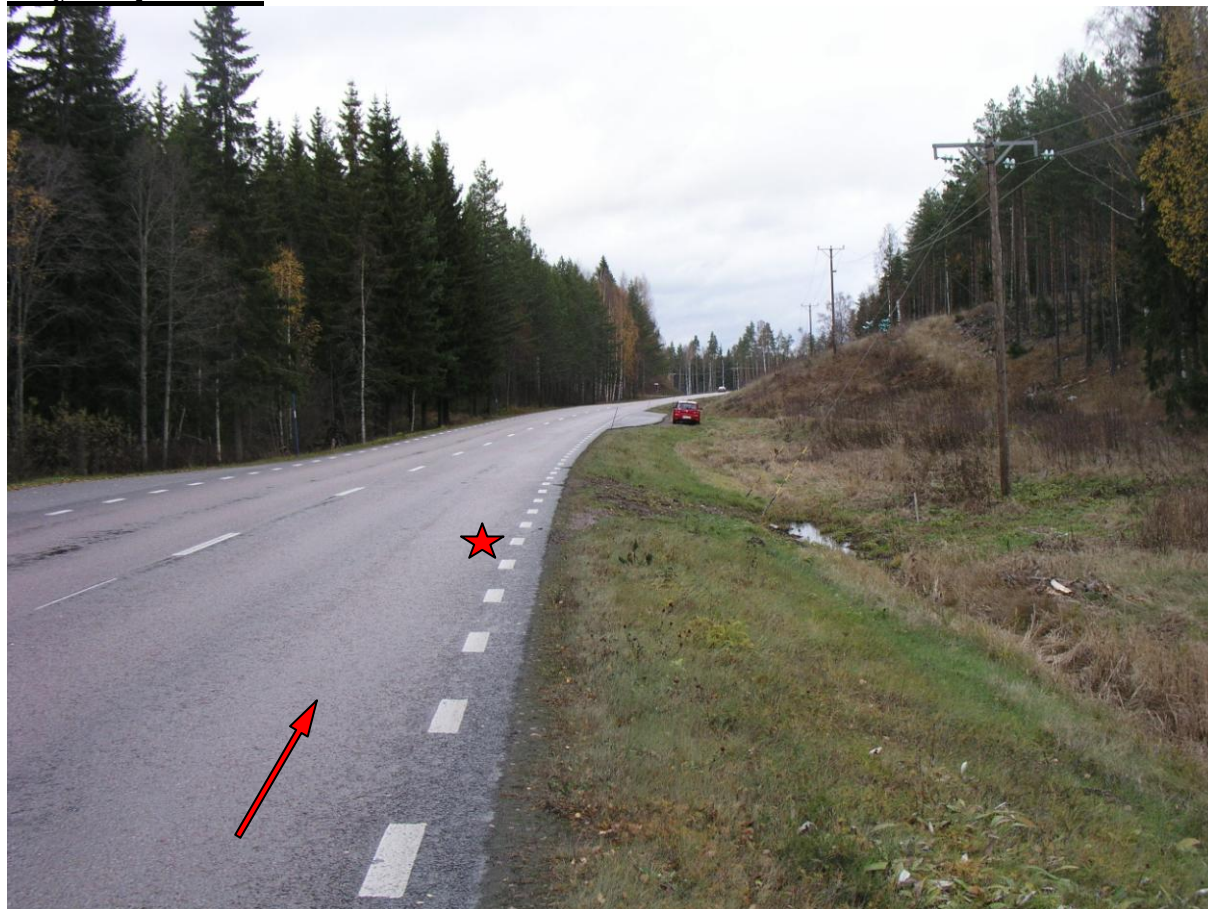
Bild 1: Den röda stjärnan anger olycksplatsen och röda pilen visar kranbilens färdriktning.

Kollisionen har skett på höger sida om man kommer i kranbilens färdriktning (se bild 1). Vägens utformning är en lång raksträcka. Hastighetsbegränsningen var 70 km/h, siktmöjligheterna var goda vid olyckstillfället och vägen var torr och fin. Vägens beläggning är asfalt och det fanns inga hål eller ojämnheter i vägbanan. De vitmålade vägmarkeringarna är i gott skick.

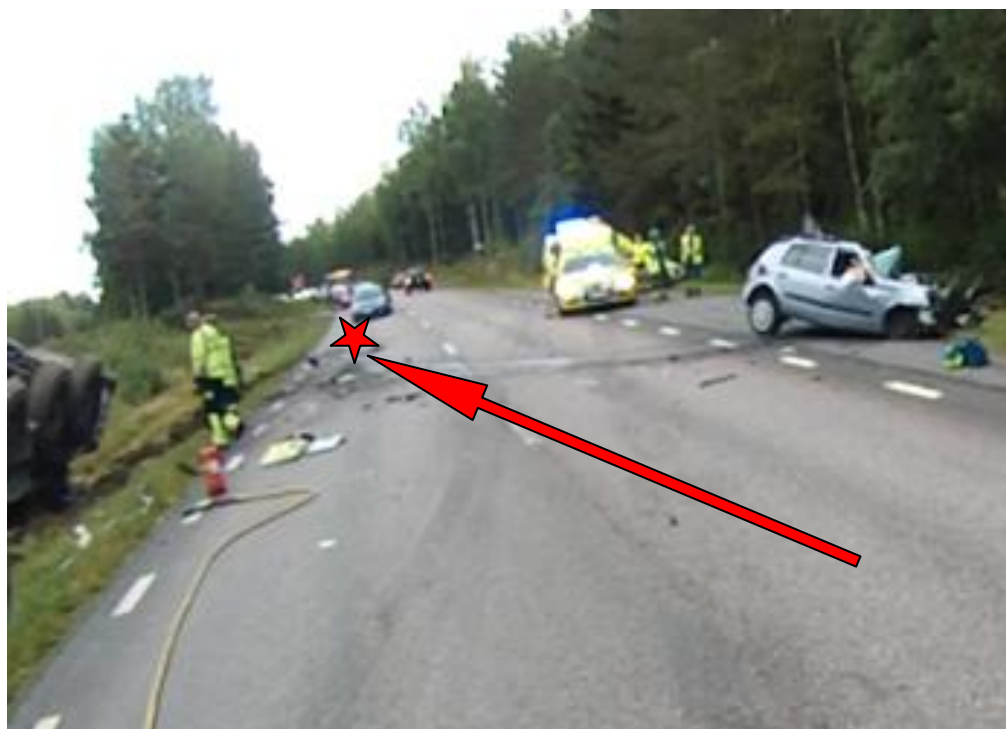
Bild 3: Röda pilen visar riktningen som personbilen kommit ifrån, röda stjärnan visar kollisionplatsen, man ser även de inblandade fordonens slutpositioner.

Personbilen kör länsväg 541 söderut i riktning mot Sandviken. I vägavsnittet som syns i bild 3 kommer fordonet över i motsatt körbana och kolliderar med en mötande kranbil.

Kranbilsföraren som ser vad som kommer att hända försöker väja undan, han kör ut så långt åt höger han kan men det går inte att undvika kollisionen. Efter kollisionen kör han ned i diket och kranbilen välter och lägger sig på taket.

Personbilen med den omkomne kastas efter kollisionen tillbaka för att till slut stanna i väggrenen på den sida han kom ifrån (se bild 3).
